II MODIFICACIÓN DE ESTUDIO DE IMPACTO AMBIENTAL YANACOCHA

Sección 3.6 – VULNERABILIDAD Y PELIGROS DE ORIGEN NATURAL O ANTROPOGÉNICO

Preparado para:
Minera Yanacocha S.R.L

Preparado por:
STANTEC PERU S.A.

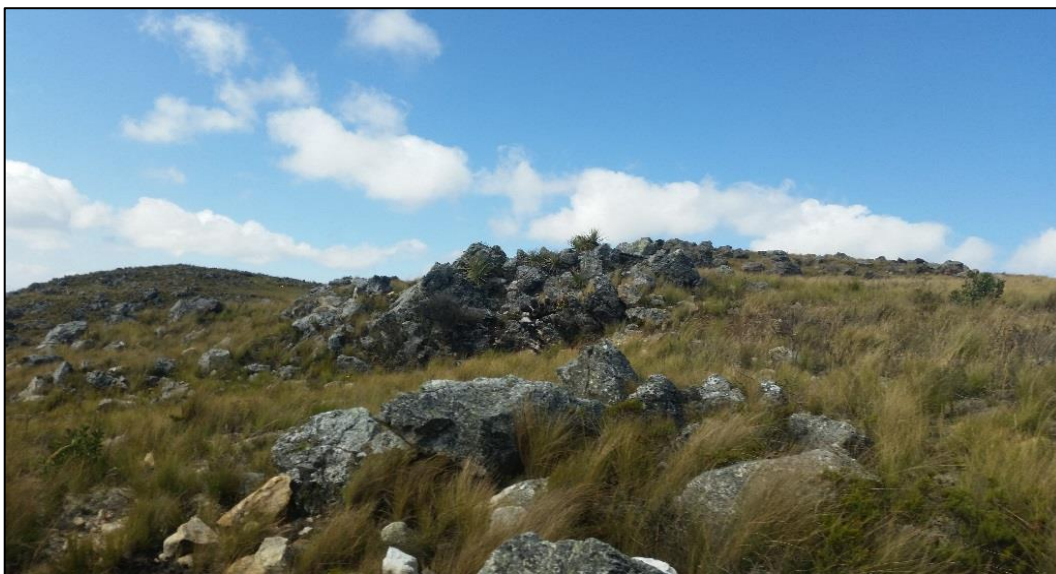
Foto 3.6-1 Caída de Rocas

Caída de roca localizado cerca a al tajo Maqui Maqui.

Estos fenómenos ocurren en los lugares donde los afloramientos de roca coinciden con las laderas de pendientes muy pronunciadas o escarpadas. Este fenómeno es generado por la influencia gravitacional, hidrológica, litológica y sísmica, siendo el efecto la caída violenta y espontánea de bloques de roca. También se encuentra relacionado a la acción que ejerce la variación de la temperatura durante el día, a los taludes modificados por las obras civiles (corte de caminos), todo ello contribuye a la resistencia física inadecuada de los materiales. Este proceso de geodinámica externa se puede apreciar en varios lugares del área de estudio, como por ejemplo en las partes altas del cerro Pabellón, Pila de Lixiviación Yanacocha, al Sur de la Planta Yanacocha Norte, así como lugares aledaños al Tajo Chaquicocha, Tajo Maqui Maqui Sur y depósito de Arenas de Molienda. En la Foto 3.6-1, *Caída de Rocas*, se aprecia este proceso de geodinámica externa.

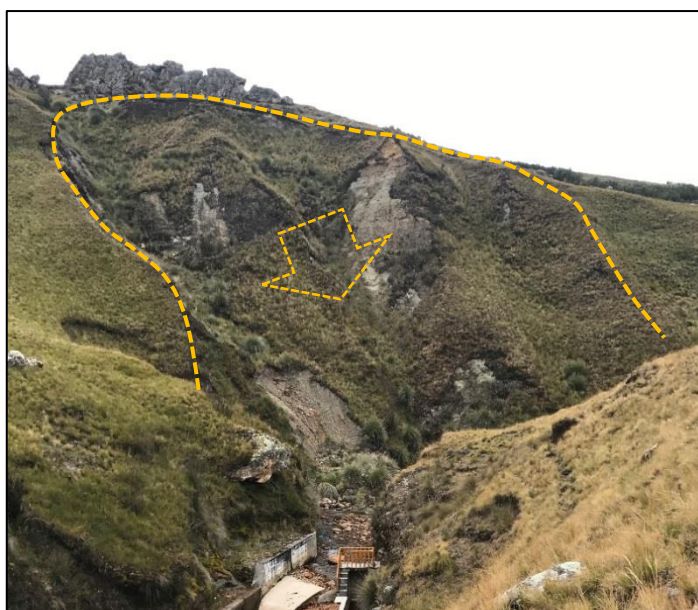
Foto 3.6-2 Deslizamiento

Deslizamiento localizado sobre la margen derecha de la quebrada Río Colorado.

Corresponde a un proceso representado por los desplazamientos de material pendiente abajo, producto de la acción de la gravedad, sobresaturación de agua del terreno por escorrentía superficial, movimientos sísmicos y la baja resistencia física del material. (INGEMMET, 1997). Los factores condicionantes son el tipo de roca, pendiente, tipo de suelo, cobertura vegetal, el grado de fracturamiento y fallamiento. Los elementos desencadenantes para la ocurrencia de los deslizamientos son: la presencia de aguas pluviales, erosión de la base del talud, sismos e intervención antrópica (obras civiles, construcción de canales de irrigación, carreteras y caminos, entre otros). Este proceso de geodinámica externa se puede apreciar en varios lugares de la quebrada Río Colorado, quebrada Arnacocha, Quebrada Shillamay cerca de la quebrada Encajón. En la Foto 3.6-2, *Deslizamiento*, se aprecia este proceso de geodinámica externa.

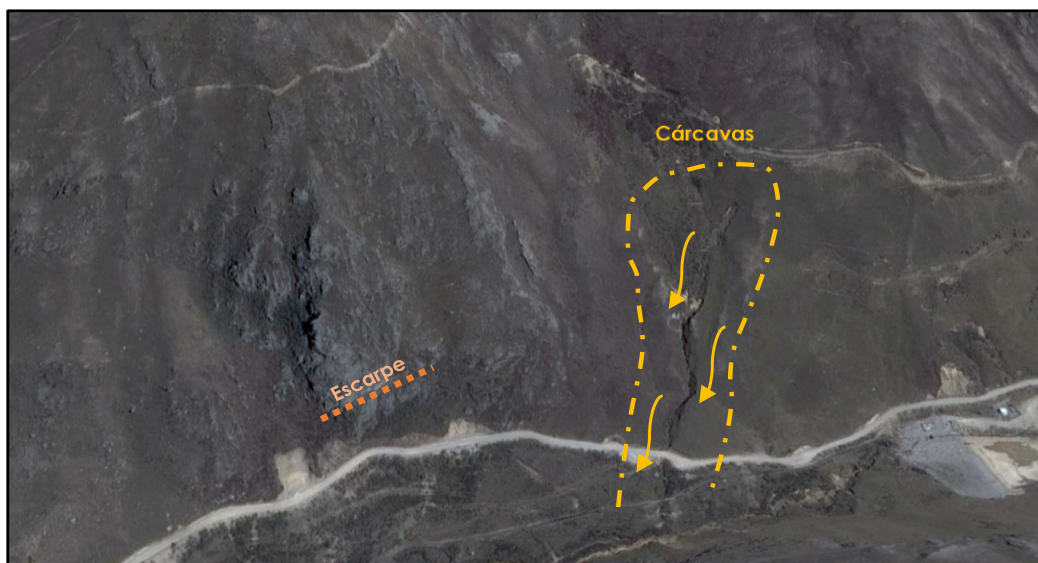
Foto 3.6-4

Cárcavas

Erosión en forma de cárcavas y escarpe, ambos procesos de geodinámica externa localizado en la quebrada Encajón.

Son formas de erosión que se producen cuando el escurrimiento difuso inicial tiende a concentrarse para dar lugar a los surcos que luego se convertirán en cárcavas. Los surcos son incisiones de unos pocos decímetros de profundidad, en tanto que las cárcavas son drenes de uno a varios metros de profundidad. Los surcos y cárcavas se forman principalmente en terrenos de fuerte pendiente, sobre todo si tienen cubierta coluvial, rocas deleznales, vegetación deteriorada y cultivos inapropiados. Los surcos no representan riesgos, pero las cárcavas (que a menudo derivan de un mayor desarrollo de los surcos) pueden socavar y causar daños erosivos significativos. Este proceso de geodinámica externa se aprecia con mayor intensidad sobre la parte alta de la quebrada Encajón, en la ladera del cerro Sugares, parte alta de la quebrada Pachanes, quebrada San José, quebrada Callejón, depósito de desmonte Cerro Negro y Tajo Cerro negro. Asimismo, se puede apreciar sobre la parte alta de la quebrada del Ciénega y quebrada de la Coshpa. En la Foto 3.6-4, *Cárcavas*, se aprecia este proceso de geodinámica externa sobre la margen derecha de la quebrada Encajón.

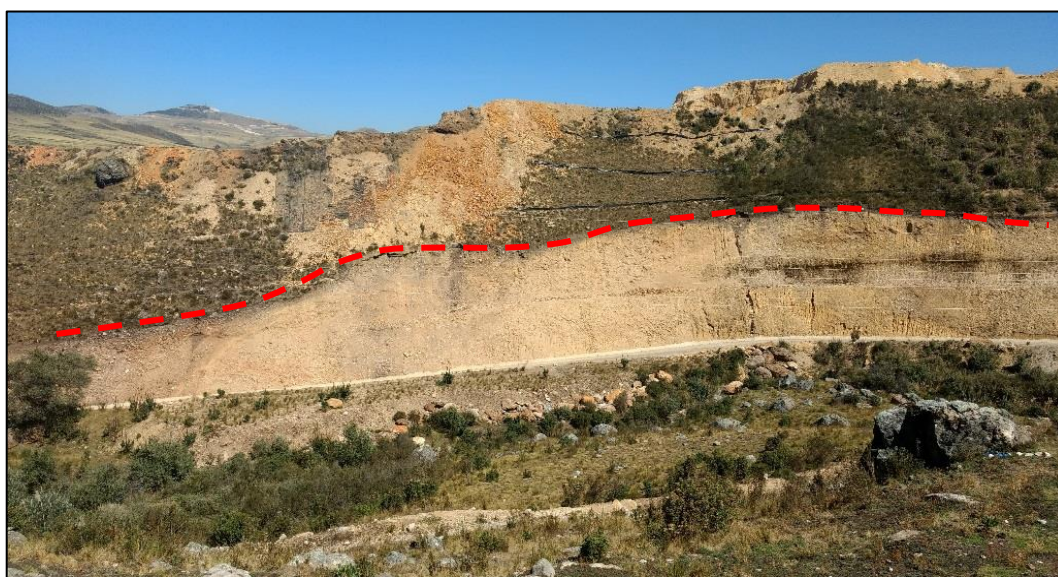
Foto 3.6-5

Erosión de Laderas

Proceso de geodinámica externa de erosión de laderas localizada al Tajo La Quinua Sur.

En algunos casos están asociados también a la reptación de los suelos y a los procesos antrópicos de movimiento de tierras, aperturas de caminos y carreteras. Este proceso de geodinámica externa se aprecia sobre las laderas localizadas cerca del Tajo Maqui Maqui, quebrada Río Colorado, en la parte alta de la quebrada de la Quinua, margen izquierda del río Shoclla, cerca del depósito de desmonte Cerro Negro, parte baja del Tajo La Quinua Sur, cerca de la quebrada Encajón, quebrada San José y quebrada La Saccha. En la Foto 3.6-5, *Erosión de Laderas*, se aprecia este proceso de geodinámica externa.
