## FICHAS DEL INVENTARIO DE FUENTES DE AGUA

# “MONITOREO DE CALIDAD DE AGUA EN MANANTIALES”

Cliente: Minera Yanacocha S.R.L.

Proyecto: 58008

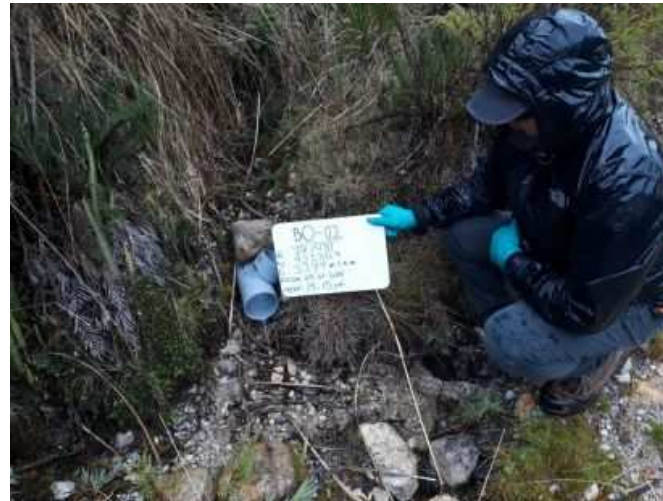
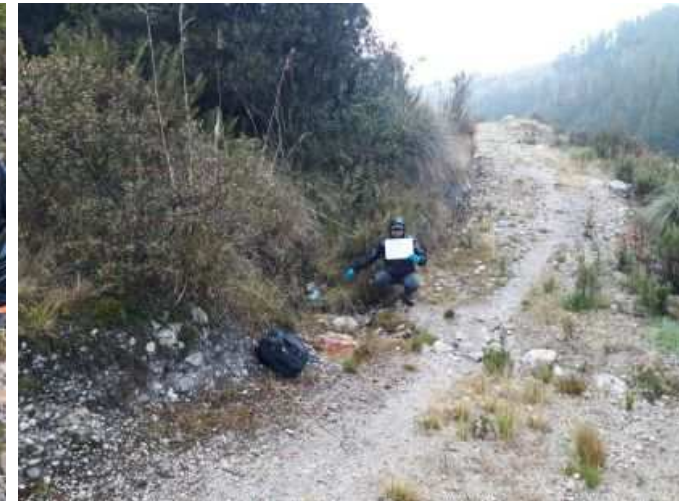
BO-02

Al momento del monitoreo se presentó una pequeña llovizna.

Filtración en depósitos coluviales de clastos subangulosos cubiertos por suelo orgánico.

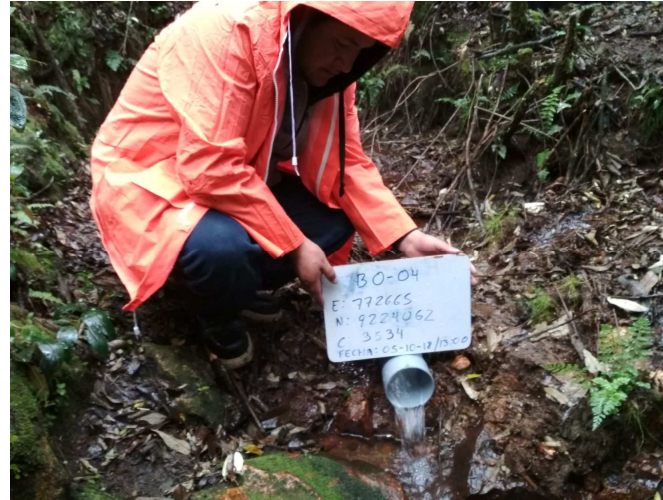
**BO-04**

Se aprecia flujo a través de depósitos cuaternarios, abundante vegetación.

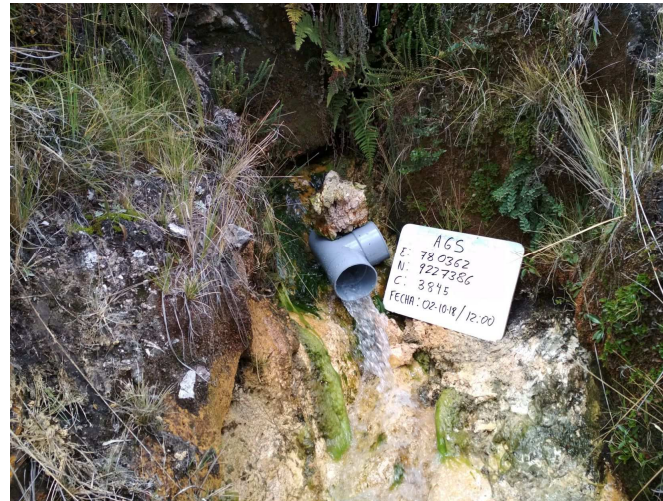
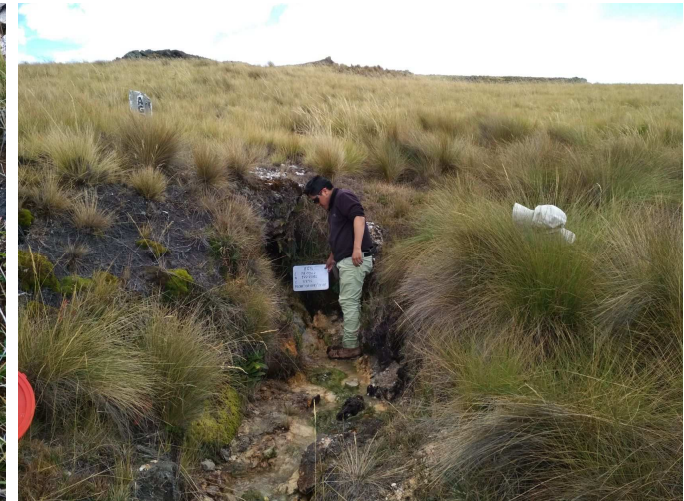
AGS

La surgencia de agua se debe por fracturas que se encuentran el basamento rocoso piroclástico.

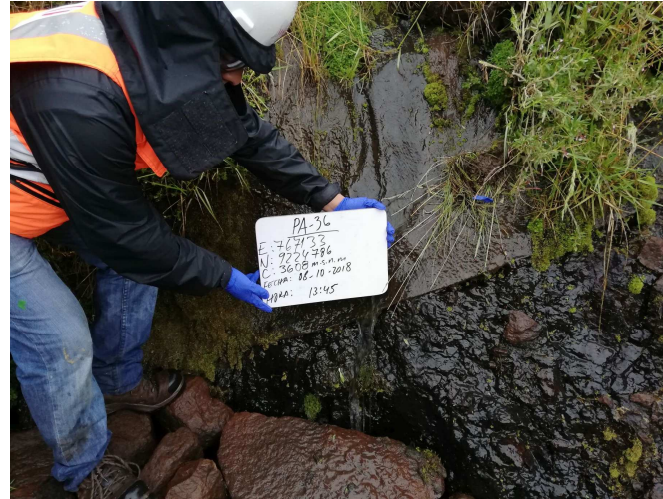
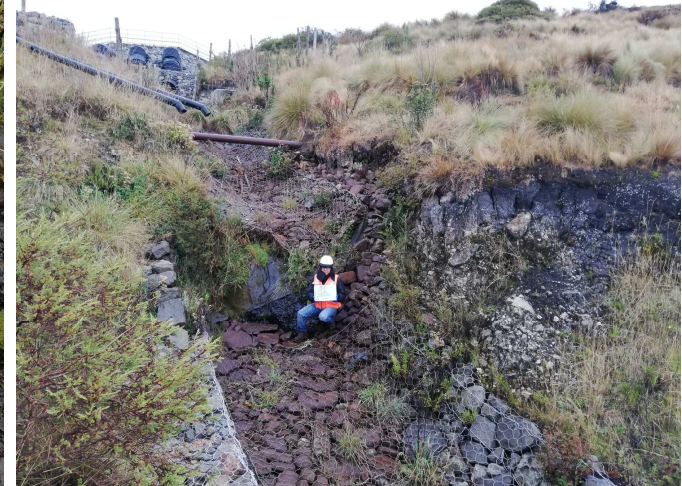
PA-36

Las condiciones de monitoreo se realizaron luego de media hora de lluvia intensa.

El agua se filtra del enorcadado del canal y puede provenir de una poza colectora ubicada en la parte superior. Existen tufos volcánicos alrededor infrayaciendo a material volcánico cuaternario y una delgada capa de suelo.

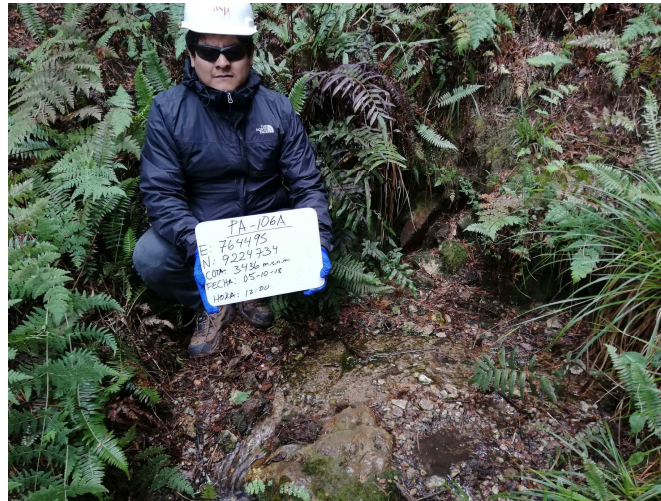
PA-106A

El agua se manifiesta a través de depósitos coluviales cubiertos por suelo orgánico y suprayacen rocas volcánicas.

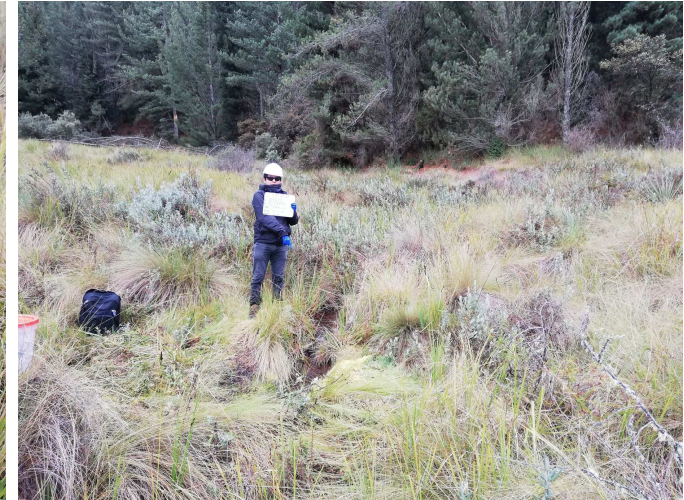
PA-107A

El agua se manifiesta a través de depositos coluviales cubiertos por suelo.

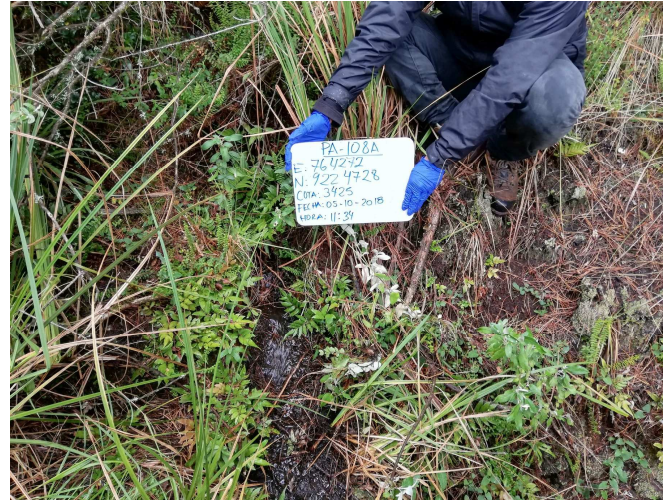
El agua se manifiesta en una cárcava cubierta por abundante vegetación donde se aprecian bloques caídos.

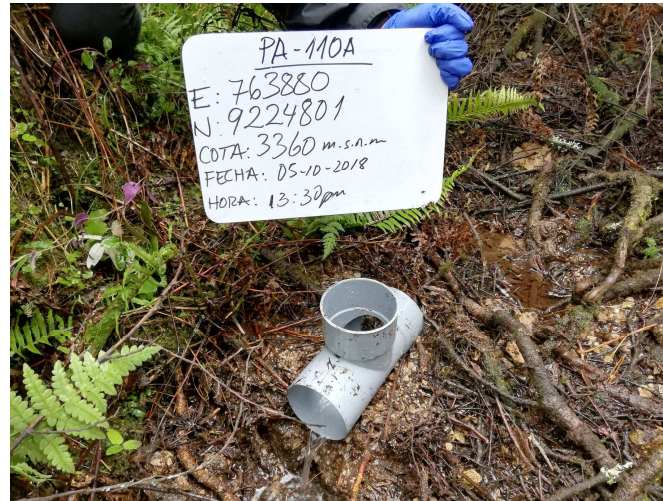
El gua se manifiesta dentro de abundante vegetación (bosque) en una mediana depresión morfológica.

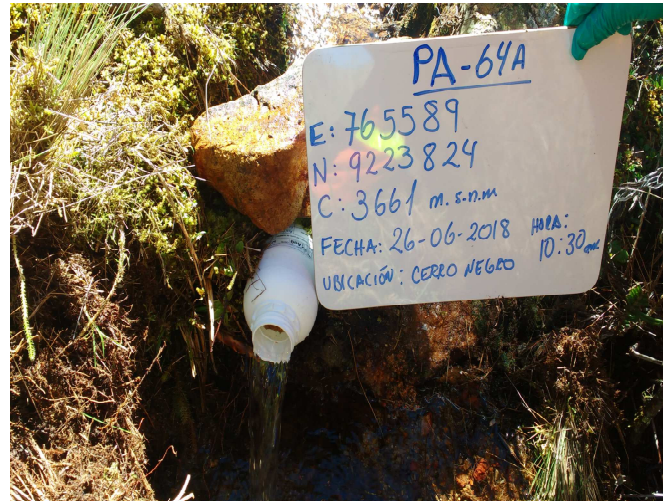
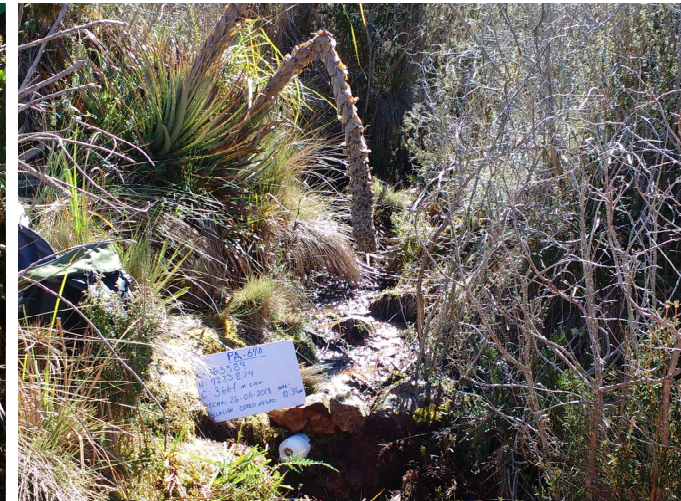
PA-64A

Se manifiesta en el basamento rocoso por fracturas, suprayace una capa de depósitos coluvio-aluviales, compuestos por gravas, cantos rodados y suelos residuales.

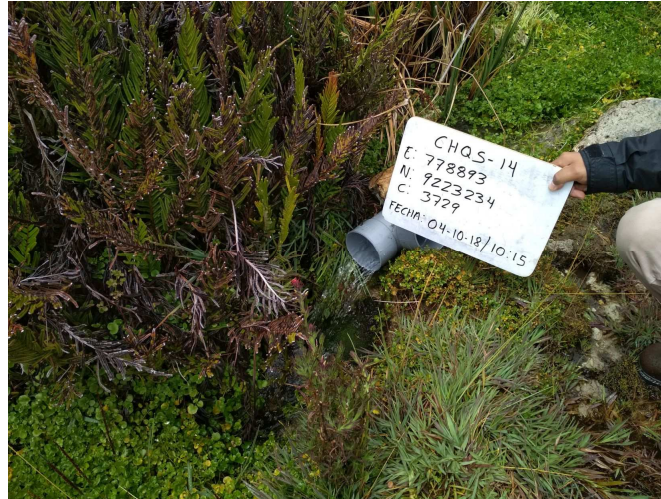
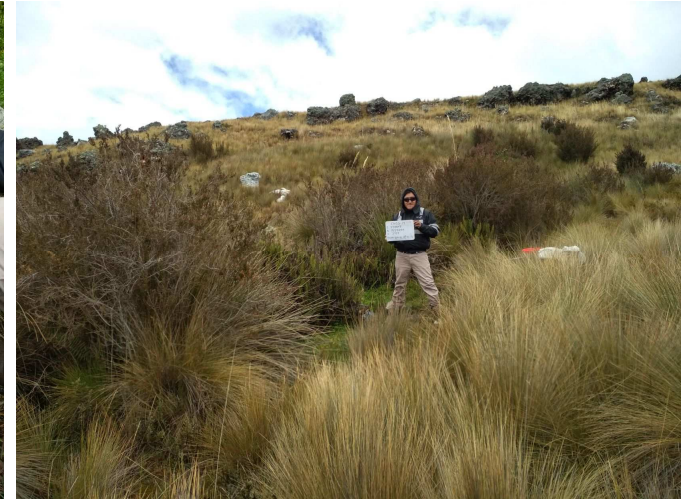
Los afloramientos se encuentran adyacentes y corresponden a rocas volcánicas piroclásticas, el agua fluye hacia una quebrada principal.

El agua aflora a través de depósitos cuaternarios de poco espesor y cubierto por abundante vegetación.

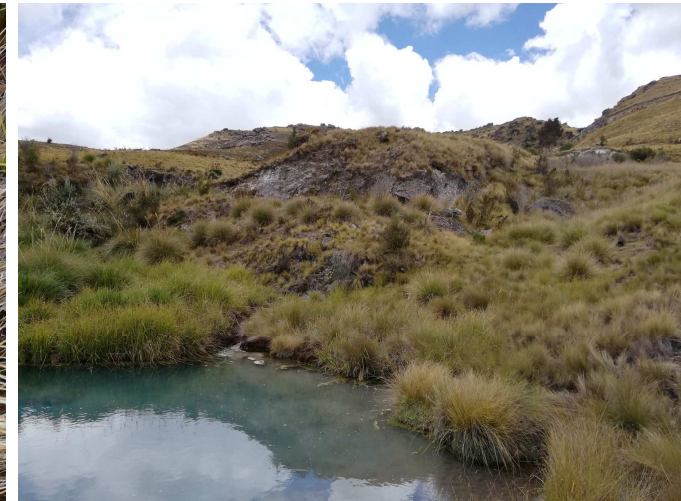
ENCS-08

Se percibe un olor a azufre que emana del agua.

El agua se manifiesta a través de fractura sobre el basamento volcánico, suprayacen depósitos coluviales y una delgada capa de suelo orgánico.

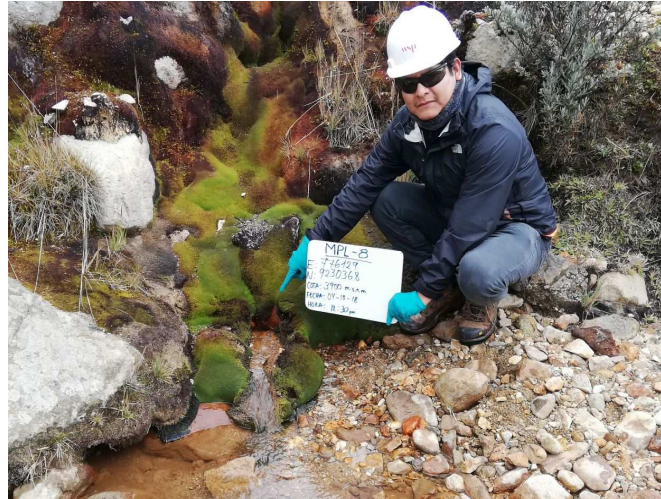
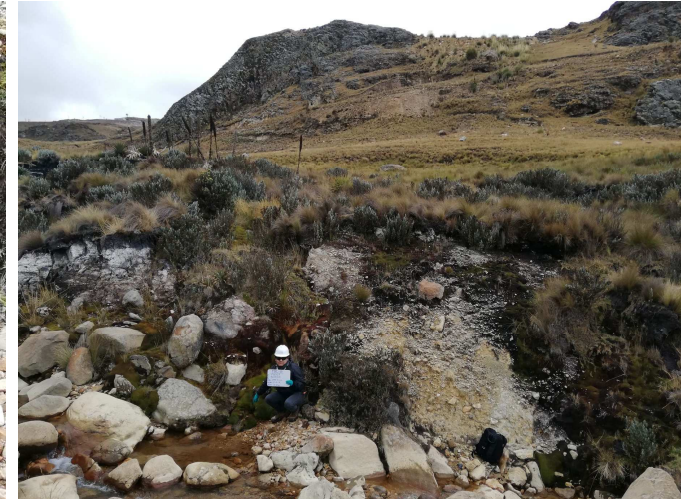
El agua se manifiesta a través depósitos aluviales, constituidos por suelo residual de origen volcánico (limos, arenas). Subyace basamento volcánico.

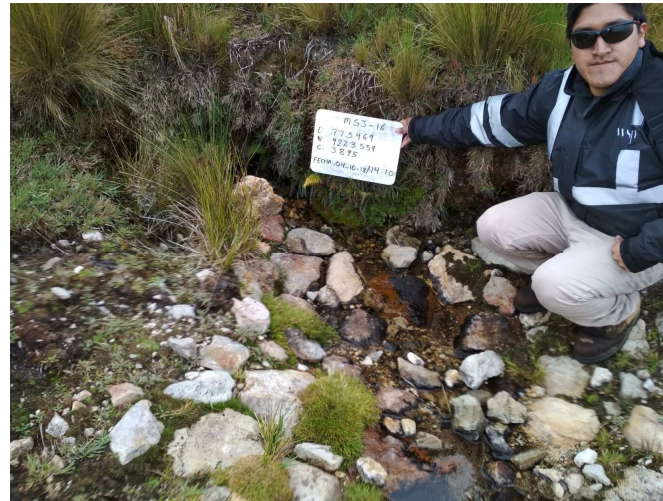
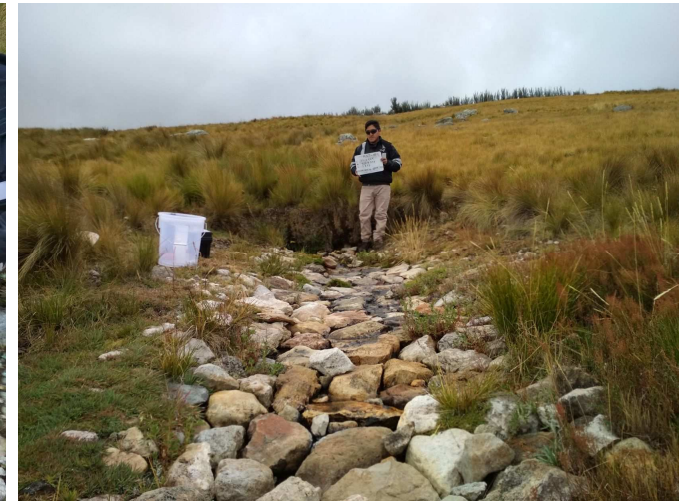
El agua se encuentra sobre una ladera de baja pendiente.

El agua se fluye a través del contacto del suelo orgánico y depósitos cuaternarios.

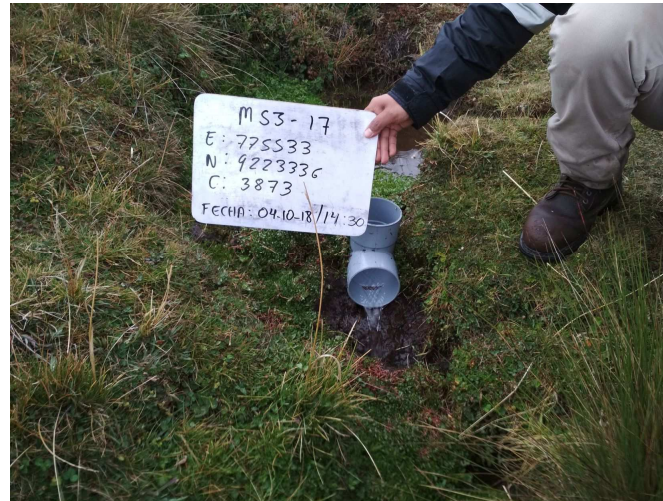
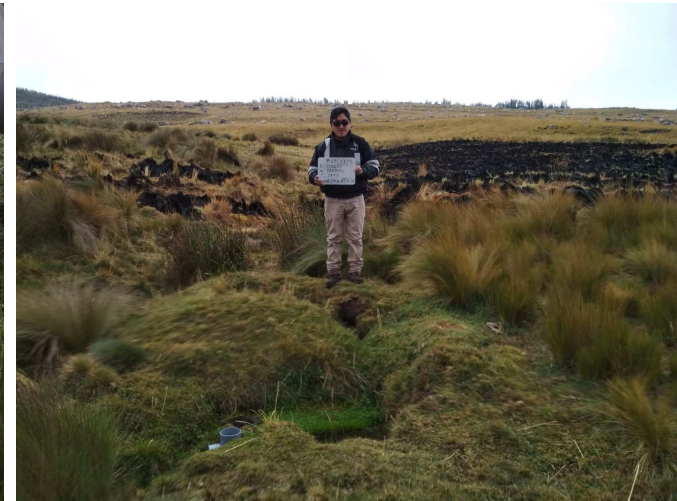
El agua aflora sobre una pequeña depresión, cotas superiores se observa vegetación quemada.

El agua surge a través de material orgánico el cual se encuentra cubierto por depósitos cuaternarios.

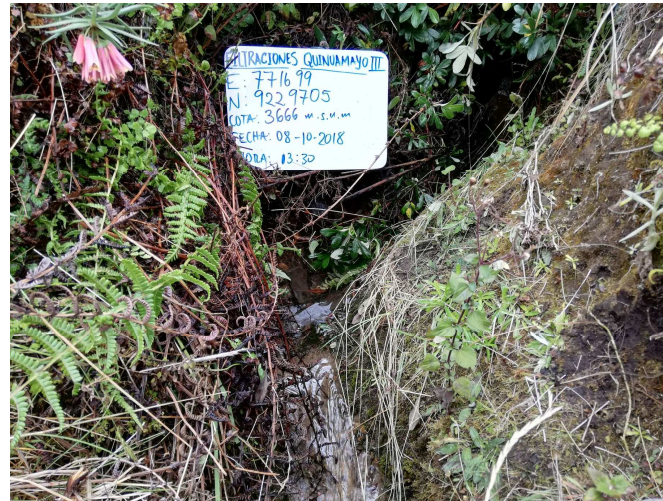
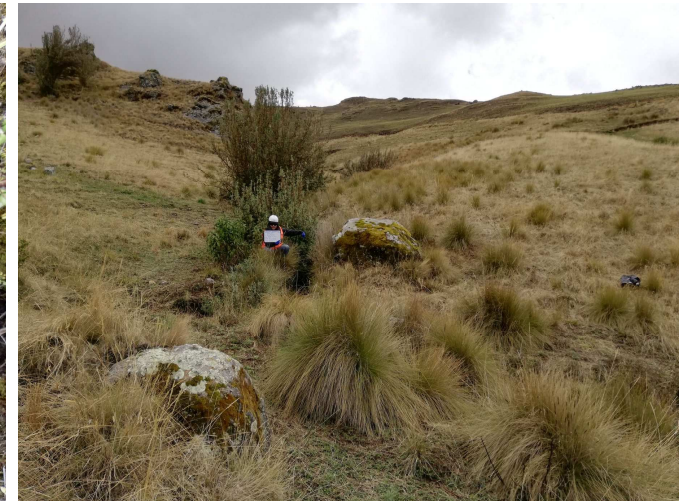
El agua se manifiesta en una quebrada, en los alrededores se aprecian bloques volcánicos de hasta 2 m de diametro cubiertos por topsoil.

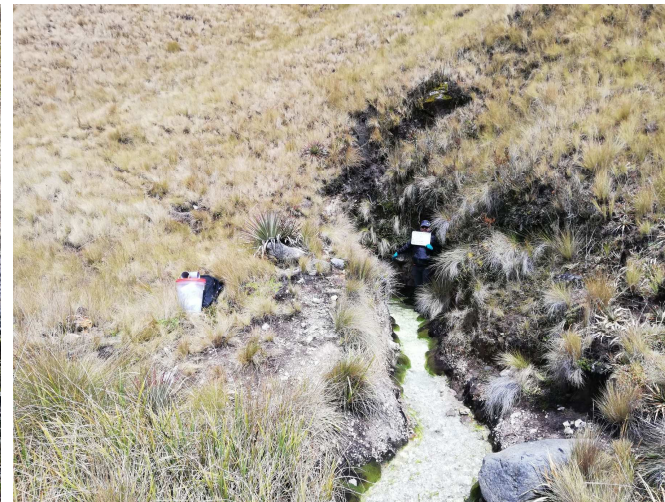
Se percibe un olor a azufre que emana del agua.

El agua se manifiesta por fracturamiento del basamento volcánico, aparente falla, el agua discurre hacia Quebrada Pampa Larga. Se percibe olor a azufre.

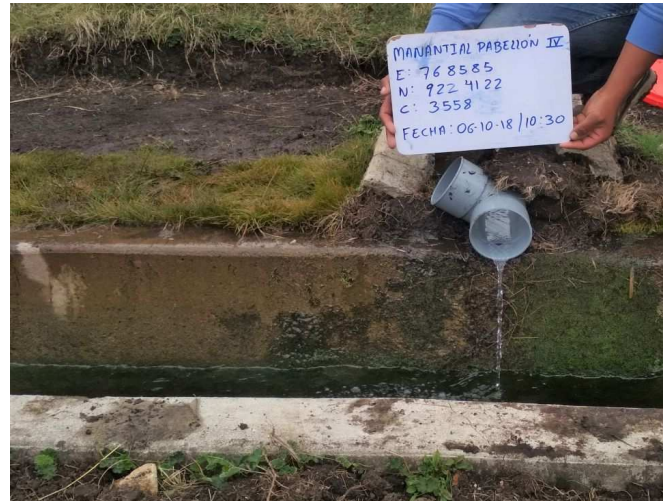
El agua deriva hacia el Canal Tual.

El agua se manifiesta a través de una canal en una depresión morfológica que se encuentra en una ladera sobre rocas piroclásticas, depósitos cuaternarios y material orgánica.

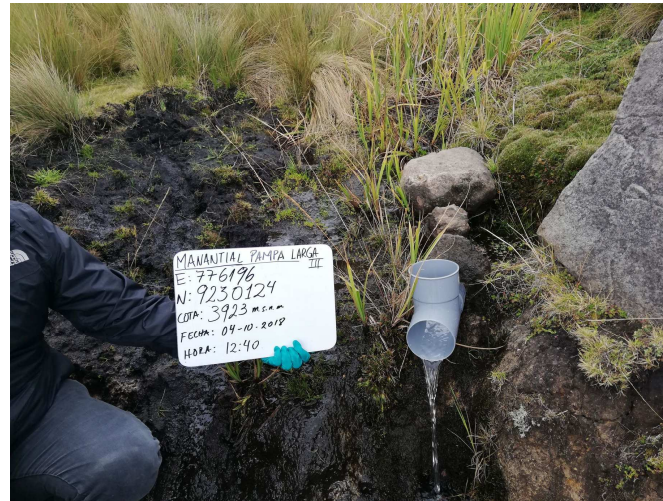
Se aprecia surgencia de agua en suelo orgánico, suprayaciendo a suelo residual volcánico. Existen plantas totorales, Ichu y pasto que asemeja a una zona de humedal.

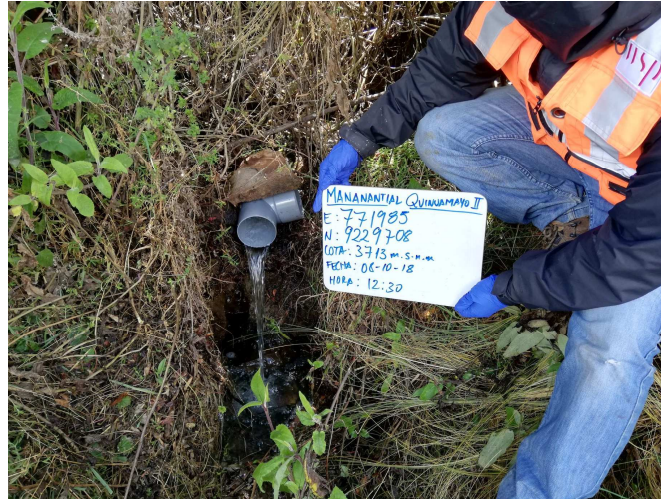
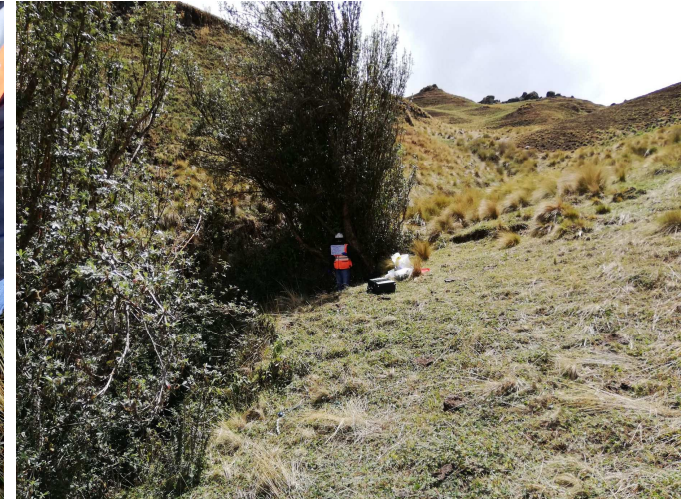
El agua aflora a partir de una pequeña oquedad que forman una serie de bloques dispuestos sobre una quebrada, cubiertas por suelo. Aguas arriba se aprecian bloques volcánicos.

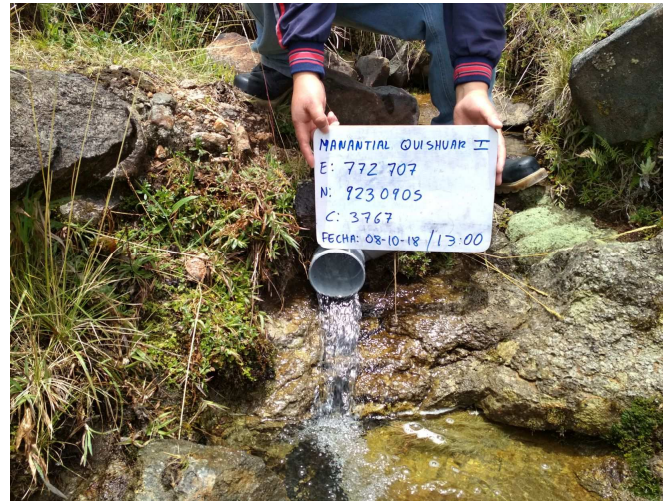
En la parte superior del flujo se observó vegetación quemada.

El fagua se manifiesta a través de una depresión morfológica compuesta por depósitos coluviales.

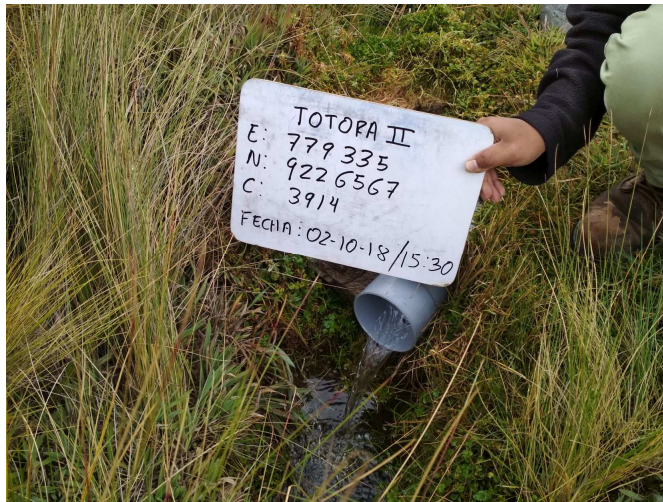
La surgencia de agua se produce en el contacto del suelo orgánico con depósitos coluviales.

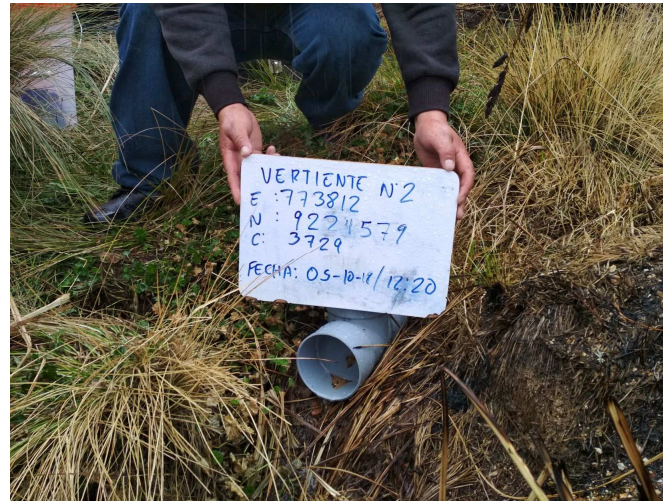
El agua se manifiesta a través de la cobertura orgánica, sobre una depresión morfológica.

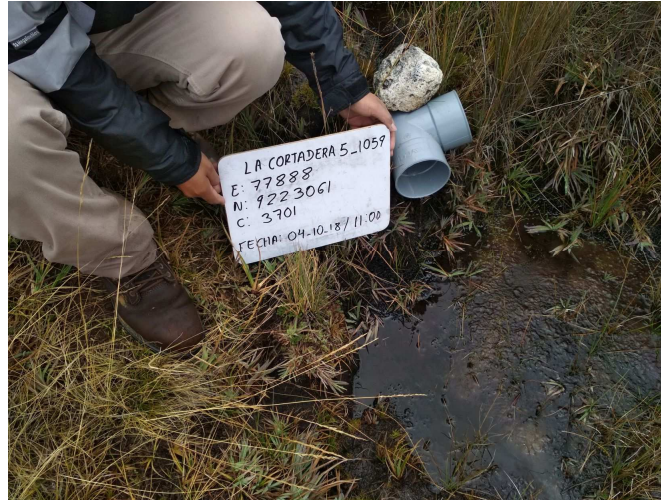
El agua deriva hacia un canal principal.

El agua surge en medio de suelos orgánicos, cubiertos de depósitos fluvio-glaciares.

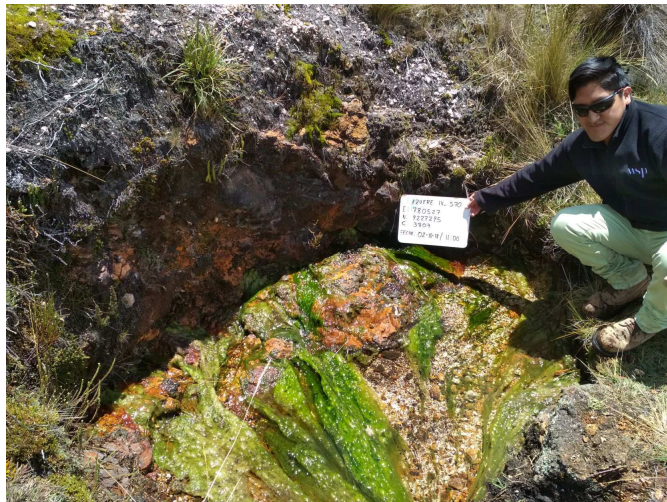
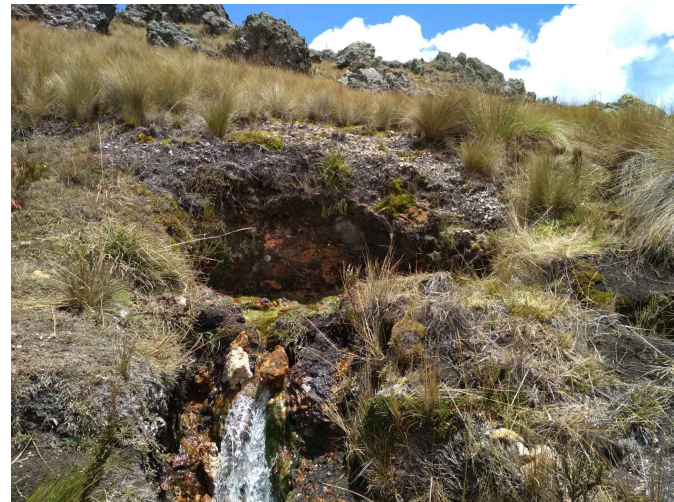
La surgencia de agua se manifiesta en fracturas que se encuentran el basamento rocoso piroclástico.

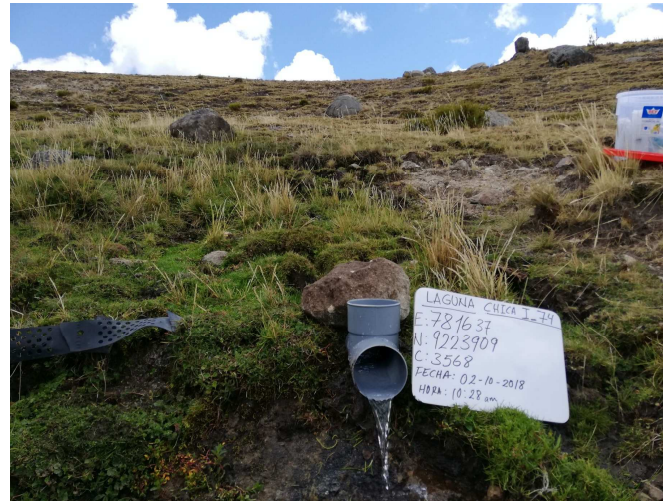
Existen sistemas de tubos captación (drenes) que colectan a un canal de concreto donde metros abajo el flujo acumulado es 1.5 l/s.

El agua se manifiesta a través del contacto entre depósito coluvial y suelo orgánico. Se aprecian bloques volcánicos en los alrededores.

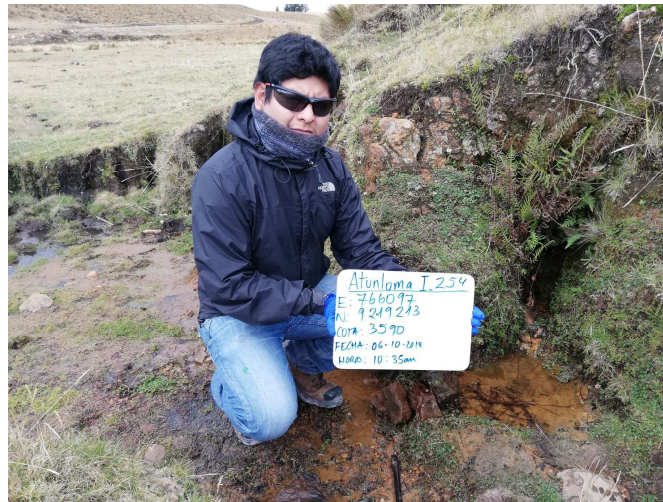
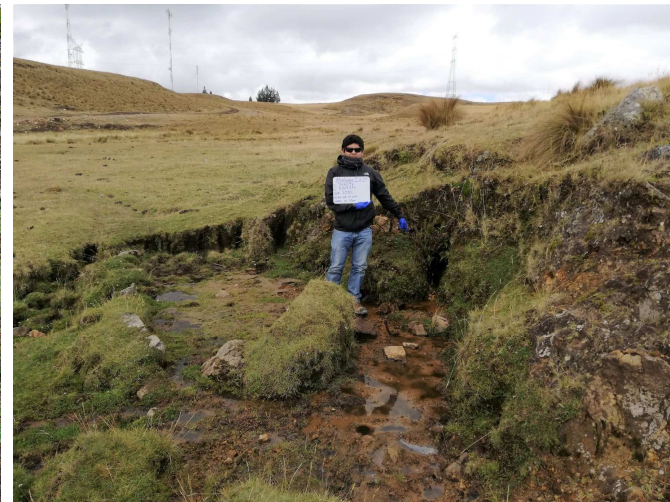
Flujo a través de roca volcánica con alteraciones (óxidos) y fracturas, que discurre por la pendiente generando saturación en el suelo.

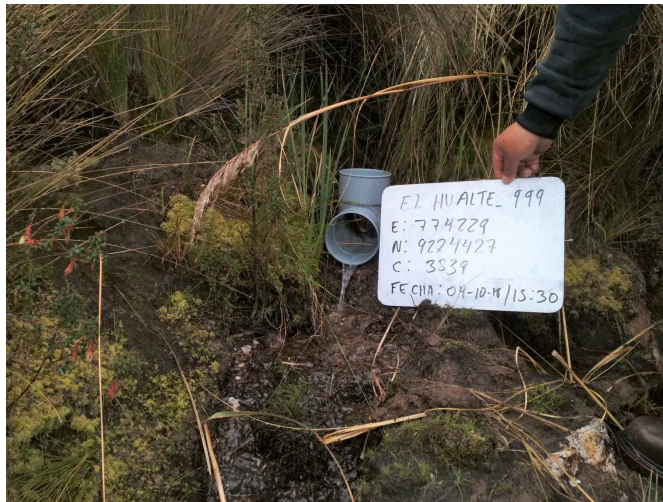
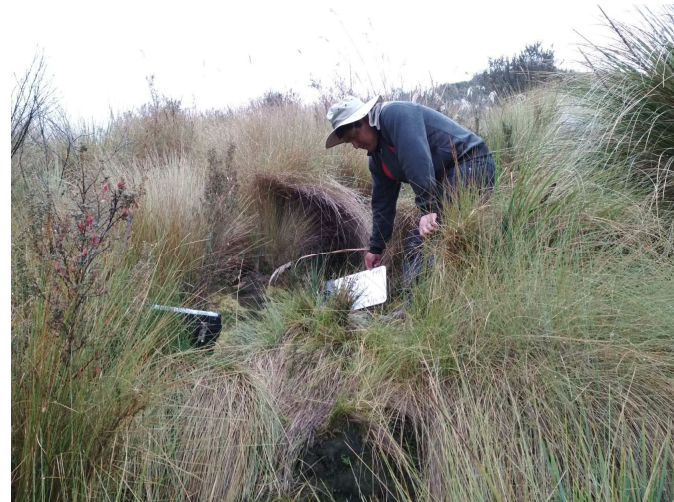
Las condiciones de monitoreo se realizaron en una lluvia leve.

El agua surge a través de depósitos cuaternarios, en medio de una antigua escarpa de deslizamiento.

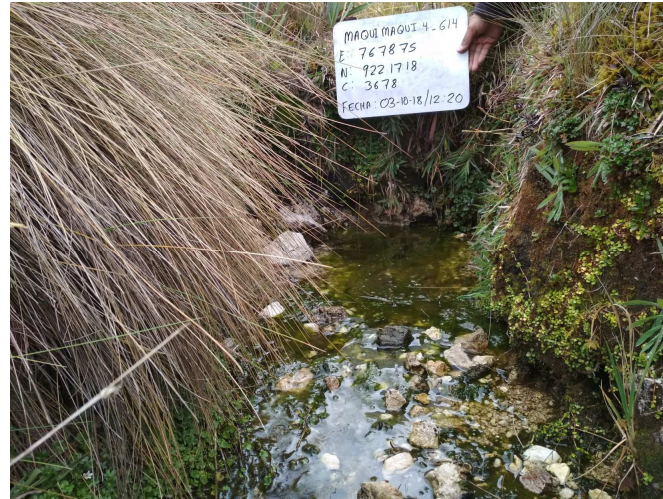
El agua se origina en una ladera de baja pendiente el cual deriva hacia una quebrada principal.

El agua se manifiesta en una quebrada pequeña a través del contacto de suelo orgánico y depósitos cuaternarios.

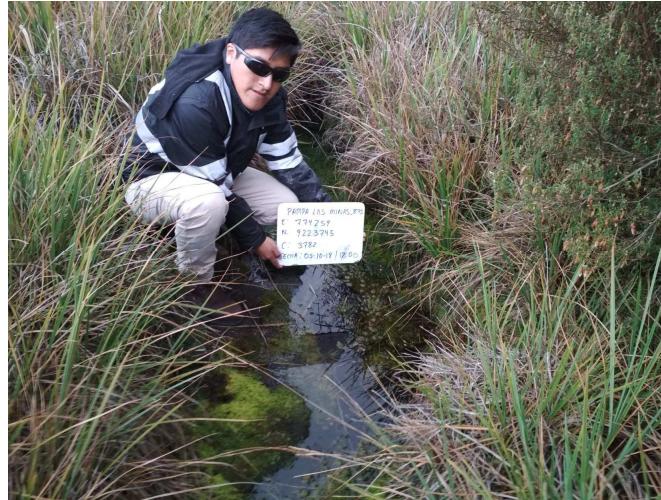
Se encuentra cubierto por abundante vegetación, el agua deriva hacia un canal.

El flujo se manifiesta sobre suelo orgánico en una depresión morfológica y cubierto de depósitos cuaternarios.

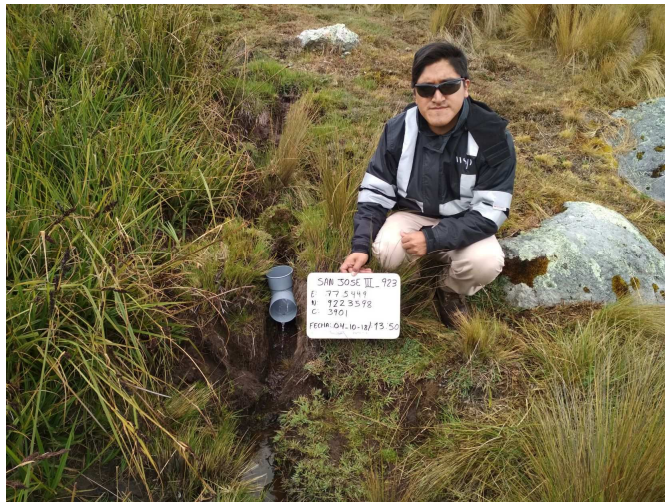
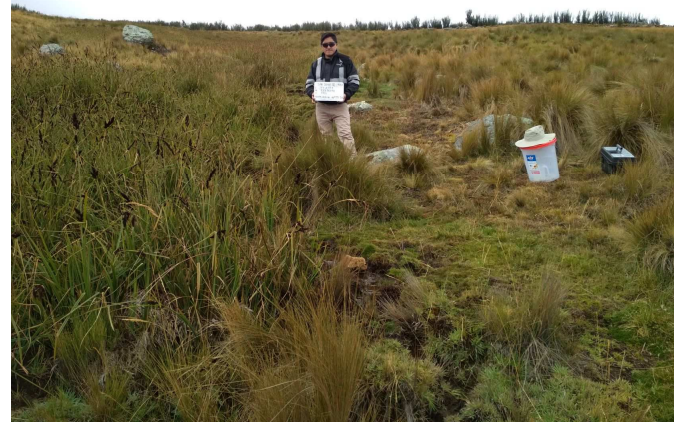
Se encuentra abundante vegetación y agua estancada en cotas superiores.

El agua discurre por una ladera sobre suelos orgánicos. Se encuentran grandes bloques de roca volcánica.

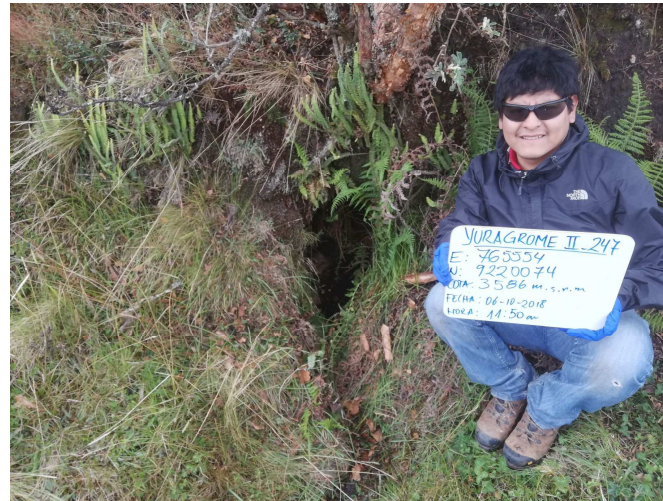
El agua discurre por canal rústico.

El agua se manifiesta a través de roca volcánica cubierto por topsoil.

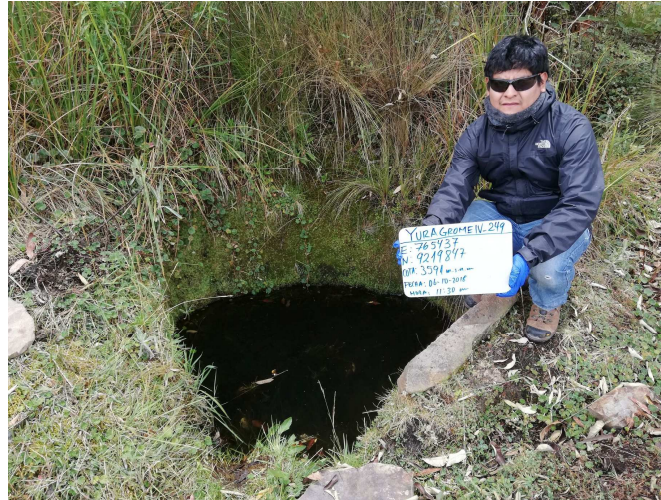
El flujo no se puede medir por ser mínimo, los parámetros físico-químicos fueron medidos en la cavidad donde está el agua.

Filtración a través de suelo orgánico, los pobladores han generado una cavidad para almacenar el agua y usarlo como bebedero del ganado.

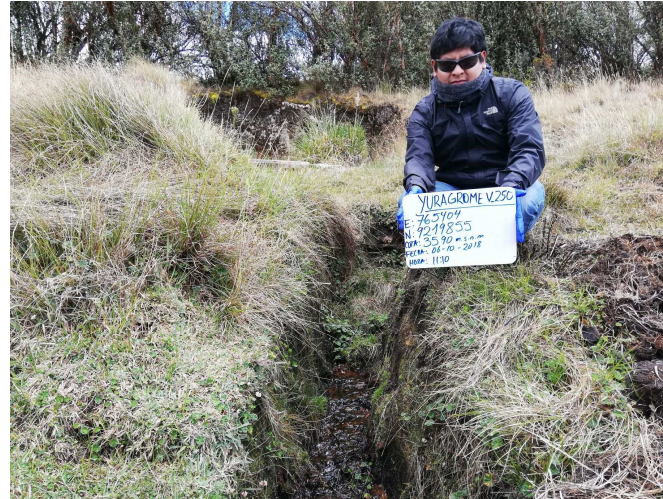
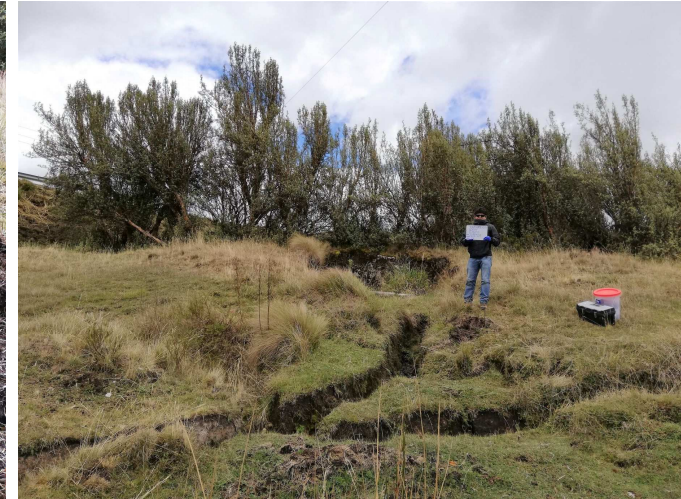
El agua se manifiesta a través de suelo orgánico, metros arriba se puede observar una captación de agua que sería el origen.

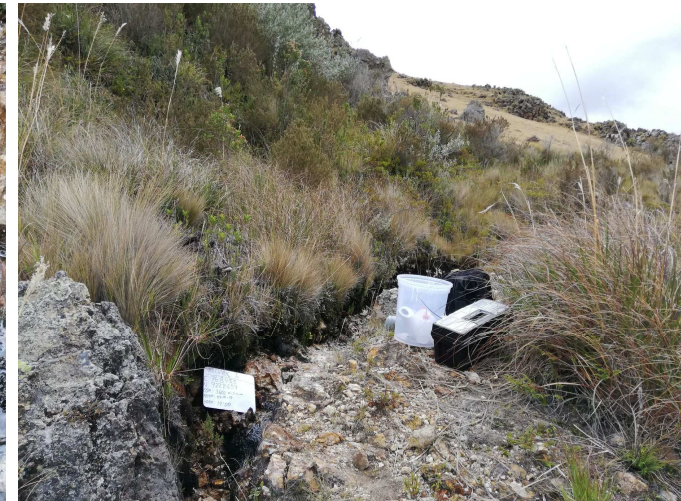
El agua discurre como flujo sub-superficial hasta aflorar en un canal por contacto entre el deposito coluvial y basamento rocoso.

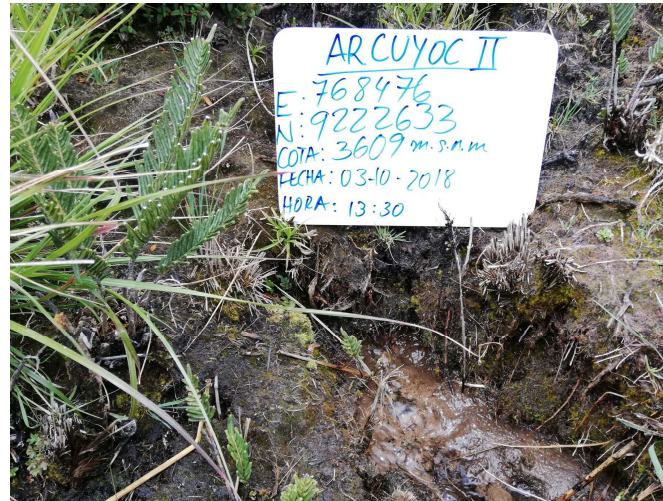
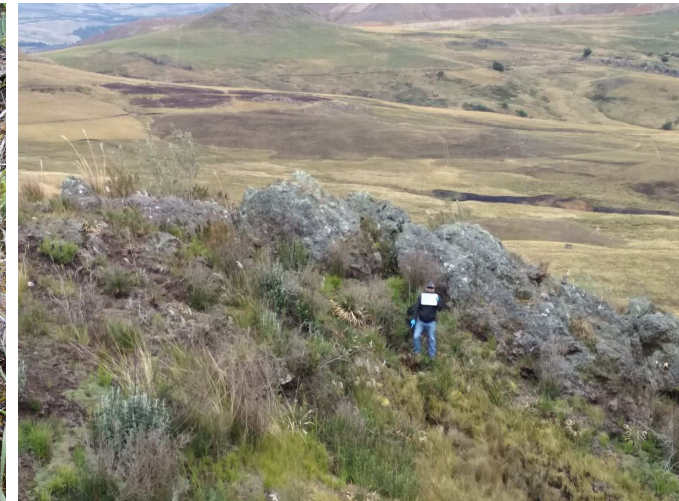
Sobre este punto se localiza una zona rocosa fracturada y meteorizada de brecha volcanica que favorece la surgencia de agua subterranea en el punto.

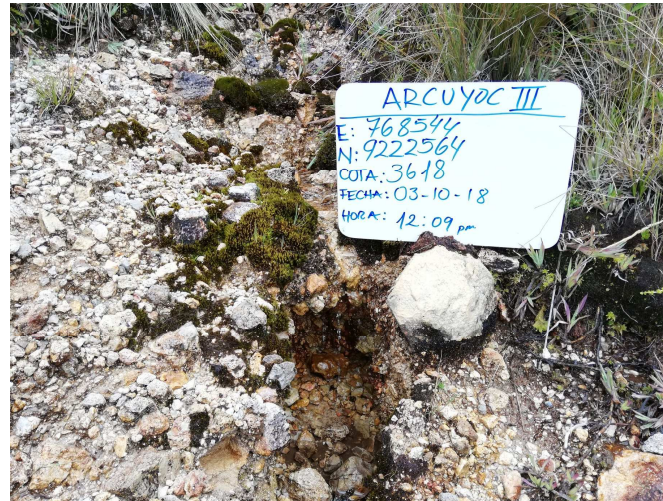
El agua discurre a través de depósitos coluvio-aluviales con clastos angulosos de origen volcánico.

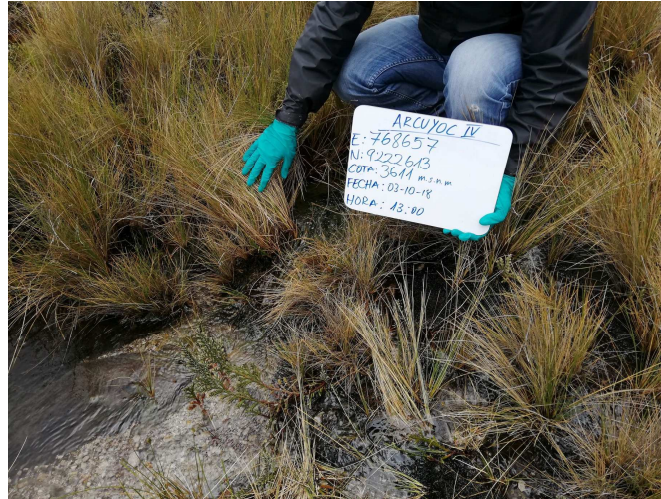
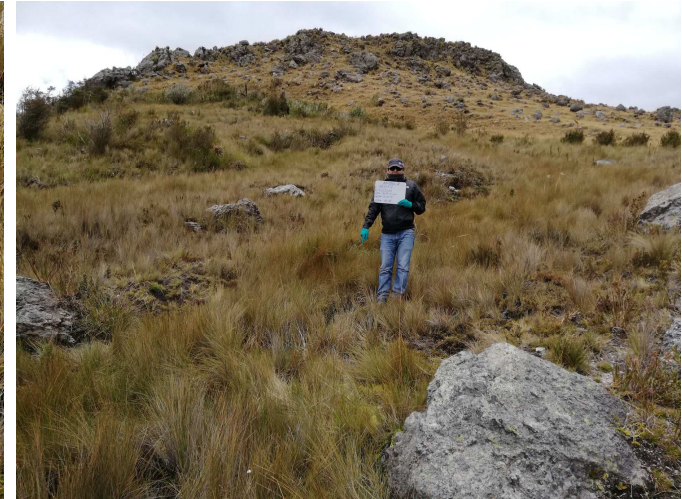
Se observa depósitos coluviales compuestos por clastos angulosos y bloques caídos de origen volcánico con alteración de sílice (oquedades) propias de la lixiviación.

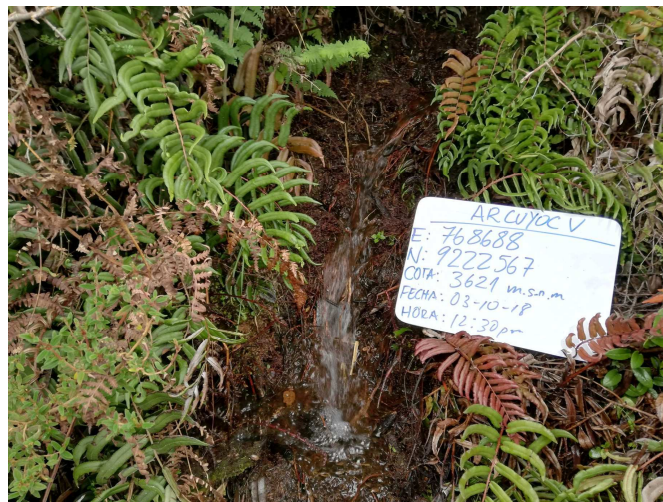
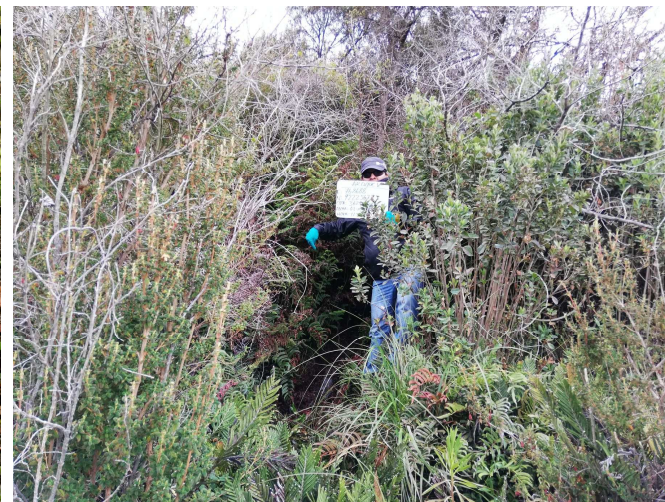
El flujo en el punto de monitoreo se produce sobre la capa de suelo organico teniendo rocas volcánicas fracturadas en los alrededores.

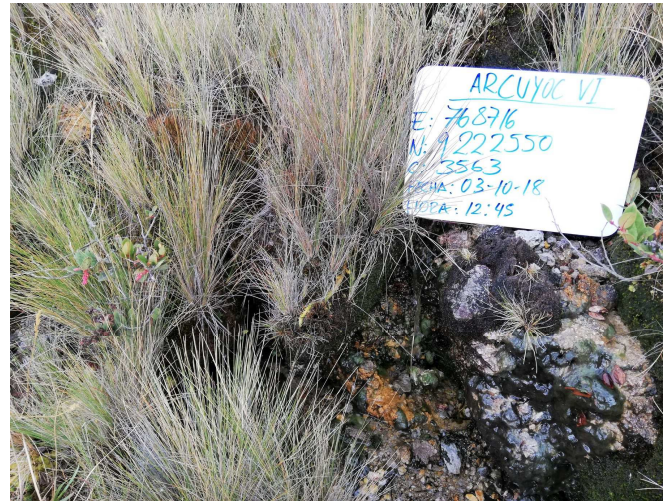
Flujo a través de suelo organico situado sobre rocas volcanicas con alteracion de silice y diaclasado. Es el diaclasado de la roca el que favorece el afloramiento.

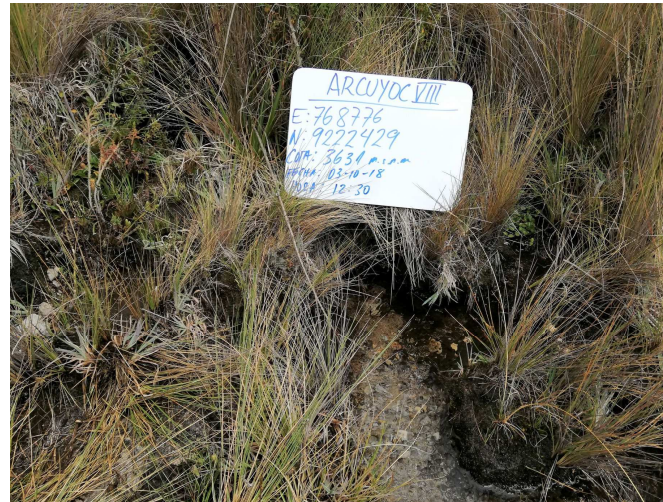
**ARCUYOC VIII**

Se aprecian gravas coluviales cubiertas por una capa de materia organica de 20 cm de espesor.

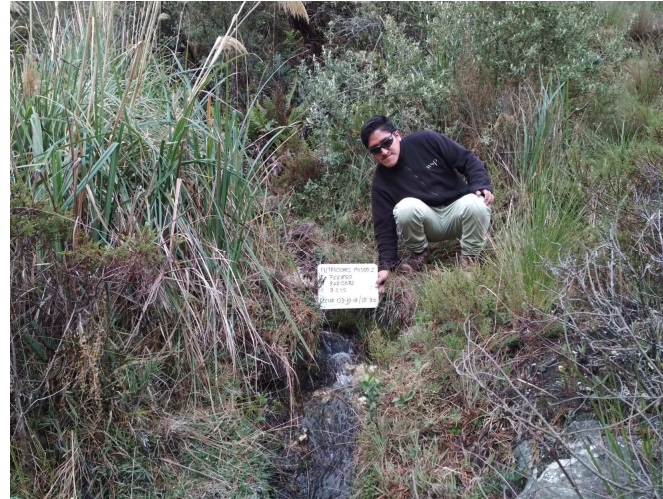
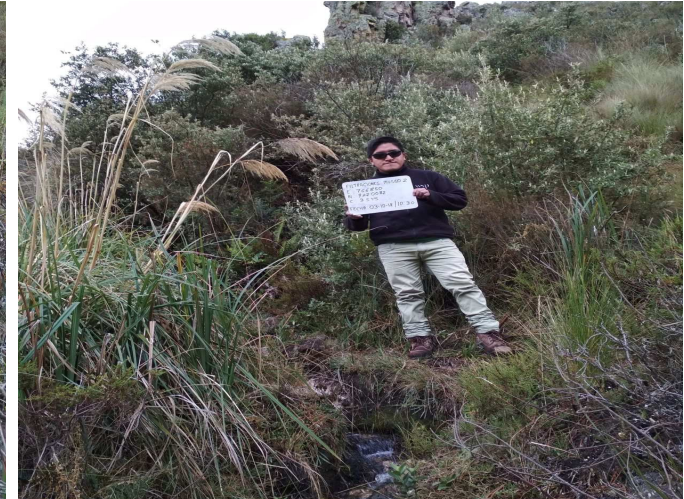
El agua deriva hacia un canal de regadío.

El agua se manifiesta a través de rocas volcánicas fracturadas cubiertas por suelo orgánico.

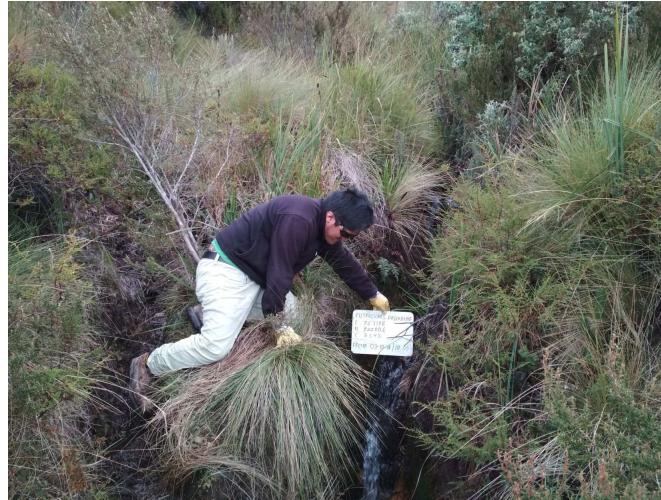
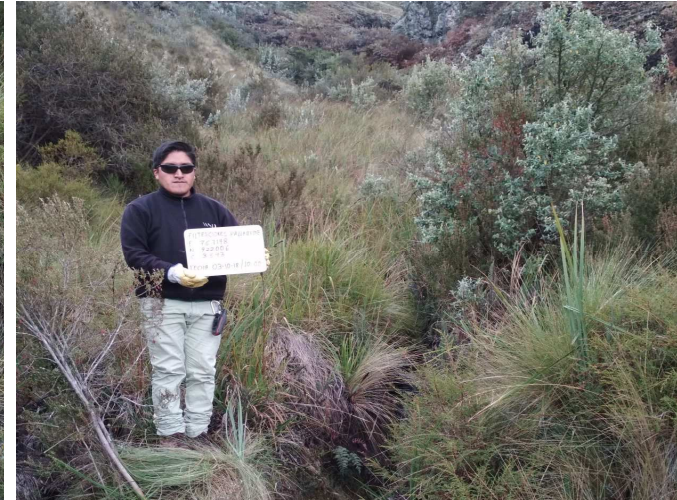
**FILTRACIONES PALLARUME**

El agua deriva hacia un canal.

El agua discurre a través de una quebrada caracterizada por suelo orgánico cubriendo depósitos coluviales, el flujo se origina aguas arriba en medio de afloramientos rocosos volcánicos.
