## FICHAS DEL INVENTARIO DE FUENTES DE AGUA

# “MONITOREO DE CALIDAD DE AGUA EN MANANTIALES”

Cliente: Minera Yanacocha S.R.L.

Proyecto: 58008

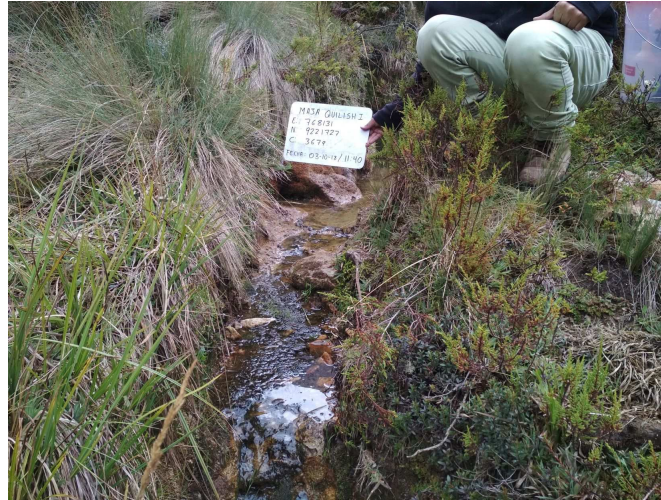
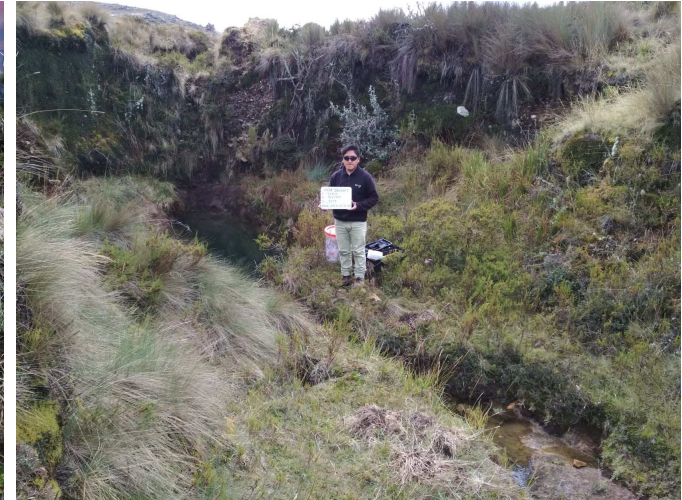
El agua se encuentra estancada sobre una depresión, el aforo se realizó unos metros abajo.

El agua aflora a través de depósitos cuaternarios de más de 3 metros de espesor en una depresión, los depósitos se encuentra cubierto por suelo orgánico.

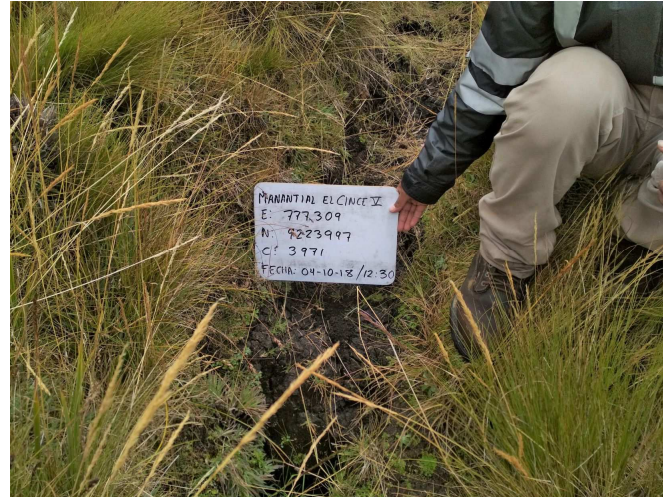
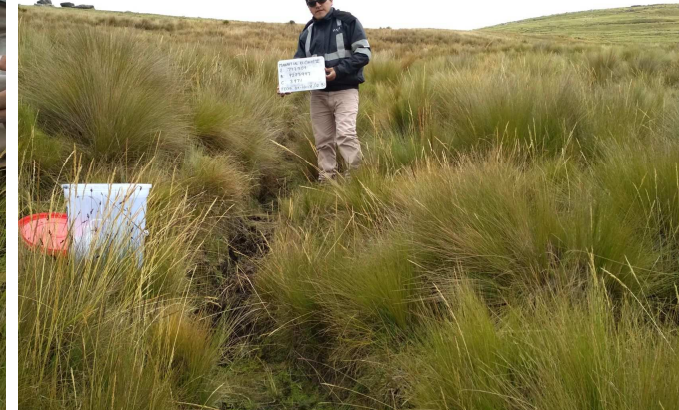
No se realizó monitoreo debido a que se el punto se encuentra sin flujo de agua.

Se observa un canal sobre material orgánico cubierto por depósitos aluviales, el punto de monitoreo se caracteriza por encontrarse en una depresión morfológica.

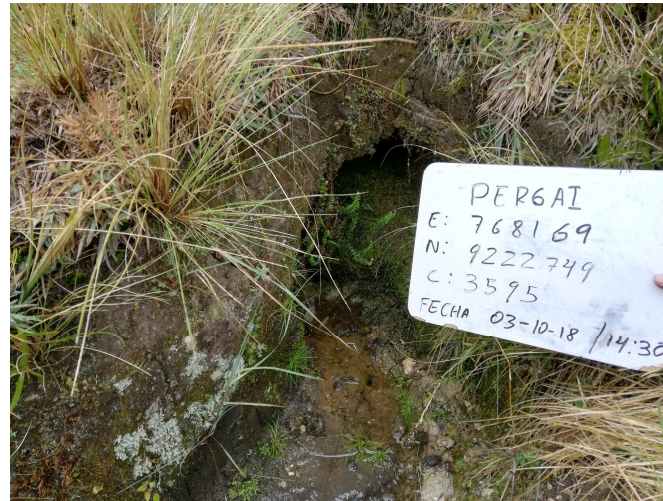
El monitoreo se realizó 2 metros debajo del origen.

El se manifiesta por disposición de bloques volcánicos, donde se genera conductos subterrneos y discurre el agua a través de un canal.

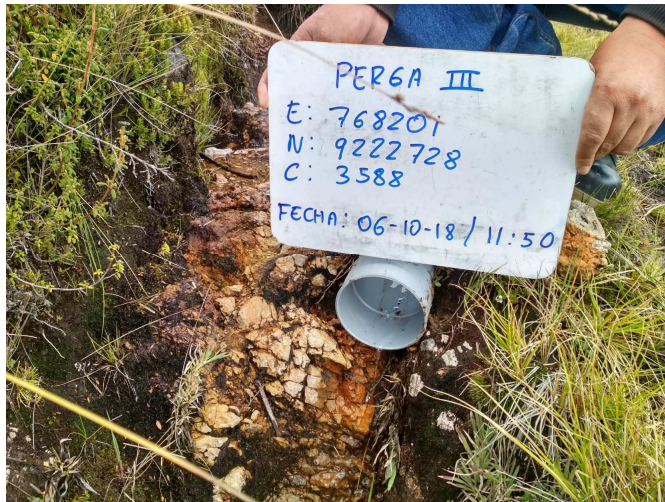
Las agua derivan hacia un canal.

El agua surge a través del contacto de rocas volcánicas fracturadas, depósitos coluviales y material orgánico, el punto se encuentra sobre una ladera de moderada pendiente.

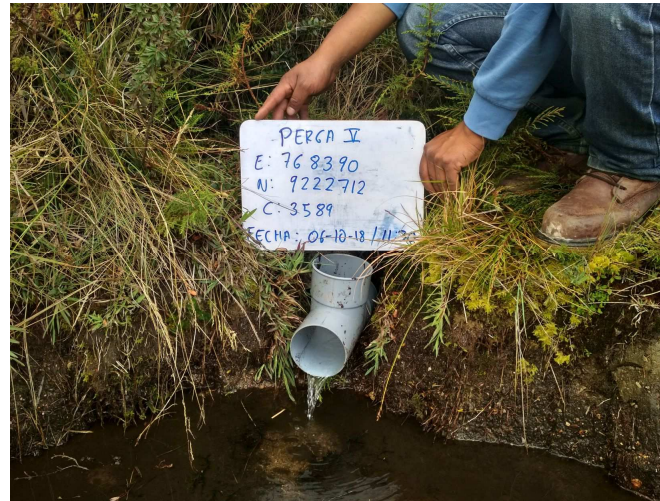
El agua deriva hacia un canal.

El agua se manifiesta a través de material orgánico y suelos arcillosos, el punto se encuentra sobre una ladera. Se encuentra sobre una vegetación abundante.

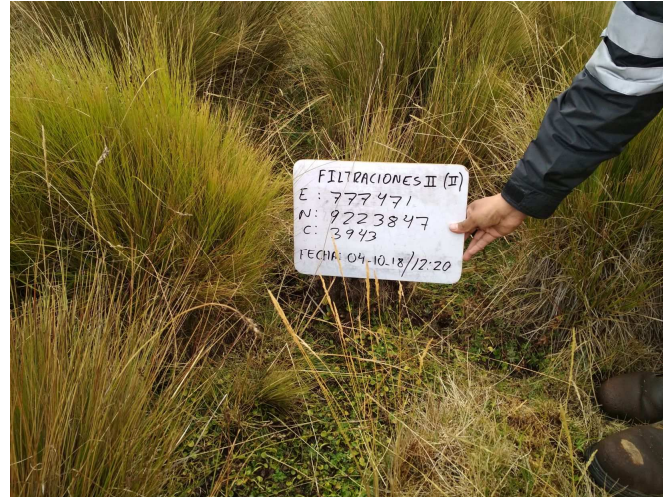
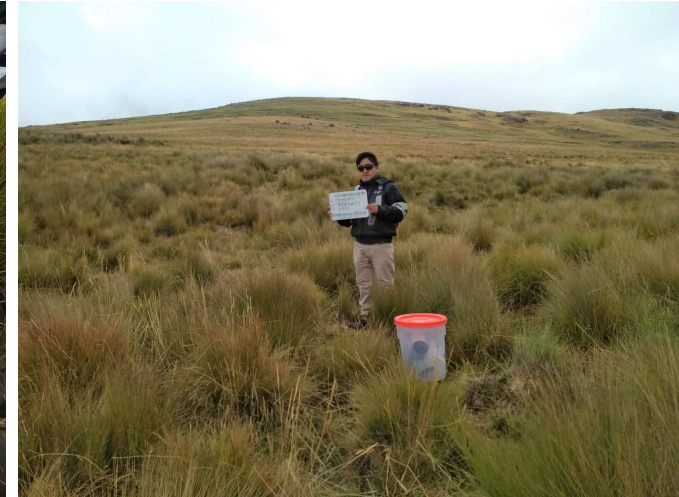
Sin monitoreo pues no existe flujo de agua.

Se observa vegetación abundante, suelo orgánico (top-soil) cubriendo depósitos aluviales.

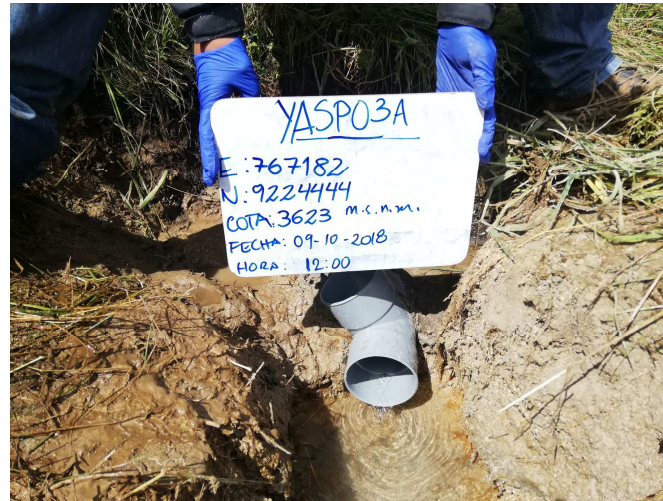
Se retiró material sedimentado y vegetación para poder monitorear.

El agua se manifiesta de forma ascendente a través de depósitos cuaternarios, existe presencia de pequeños clastos del tamaño de arenas que acarrea el flujo, además afloran tufos volcánicos.

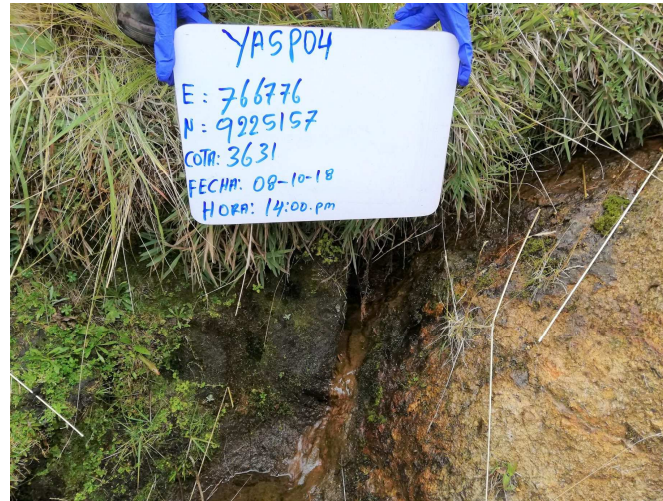
El agua se manifiesta a través del contacto depósitos cuaternarios (suelo orgánico) y basamento volcánico aprovechando una depresión morfológica; se aprecia tufos volcánicos aguas arriba.

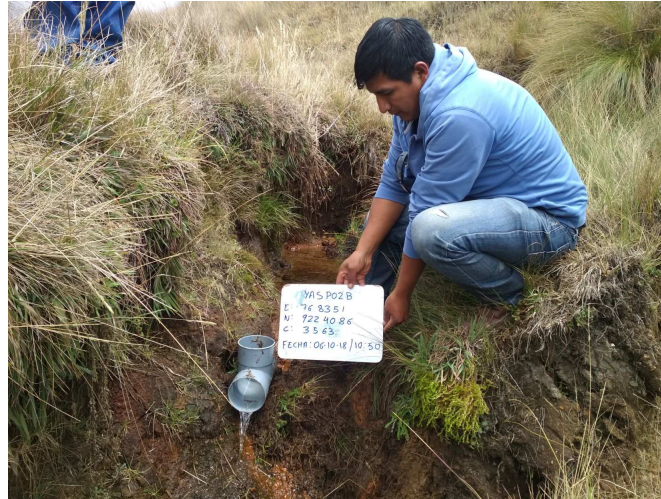
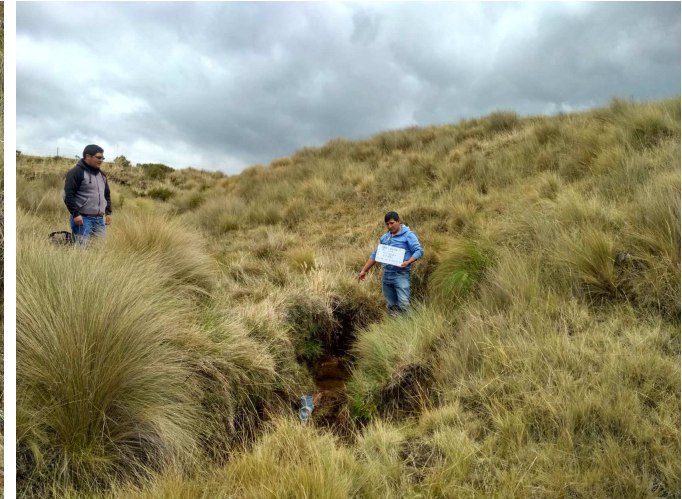
La surgencia de agua se encuentra sobre una depresión morfológica, compuesta por depósitos cuaternarios y suelo.

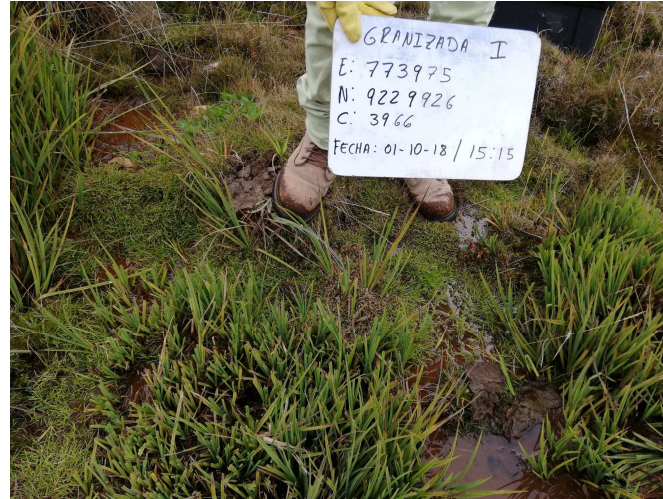
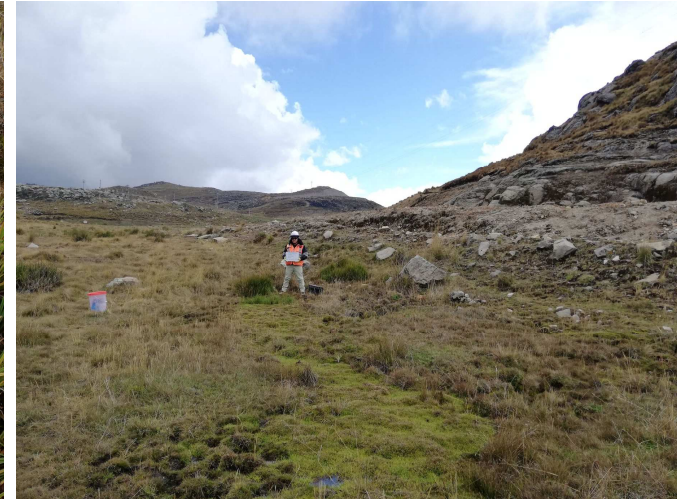
Sin monitoreo pues no existe flujo de agua. Charcos de agua estancada

Filtración de un canal perimetral que está junto a carretera.

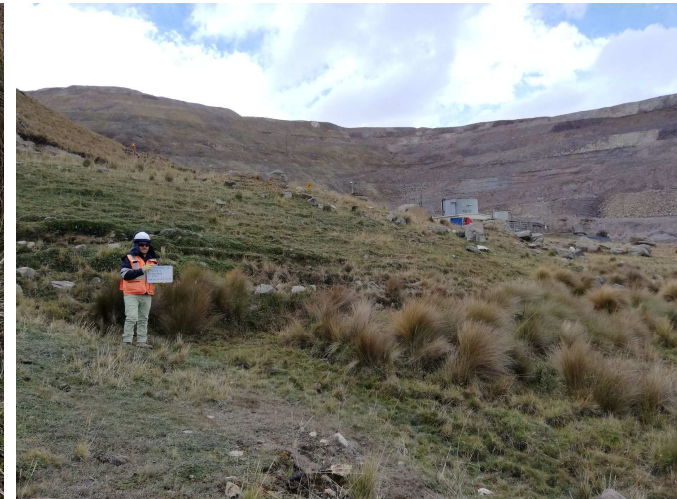
Sin monitoreo pues no existe flujo de agua. Charcos de agua estancada

Filtración de un canal, donde el agua satura el suelo heterogéneo y discurre por la pendiente.

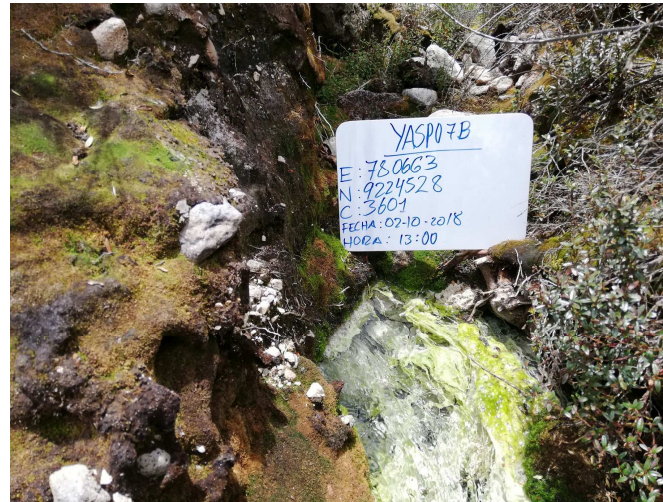
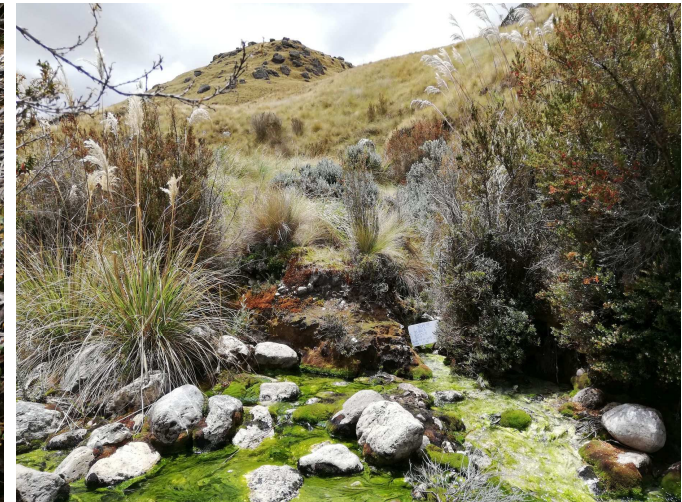
Se percibe un olor a azufre que emana del agua.

La surgencia tiene lugar a partir de las fracturas del basamento rocoso, discurre hacia una quebrada y se percibe olor a azufre.

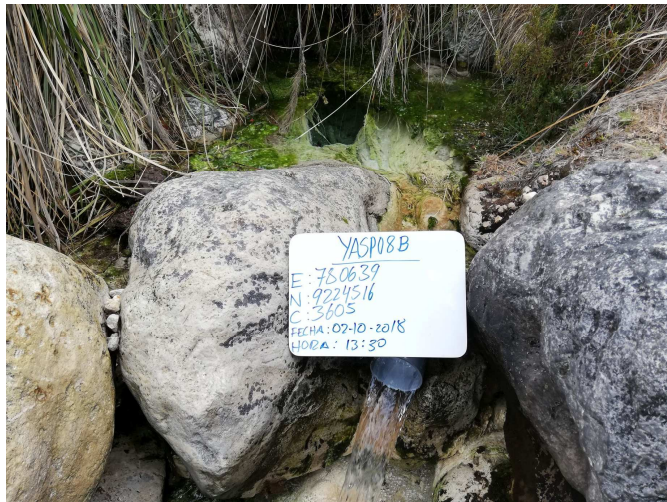
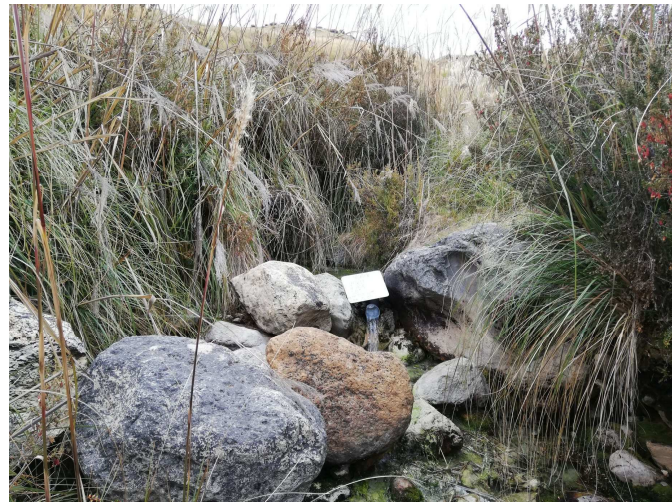
Se percibe un olor a azufre que emana del agua.

El agua aflora a través del basamento rocoso, dentro de quebrada con bloques subangulosos a subredondeados propios de depósitos fluviales.

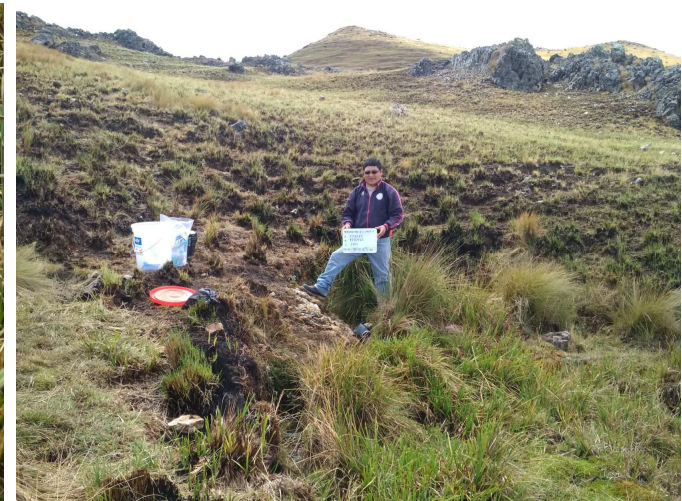
En la parte superior de la surgencia se observó vegetación quemada.

La surgencia se origina en una depresión morfológica en el macizo volcánico en contacto con depósitos coluviales y materia orgánica.

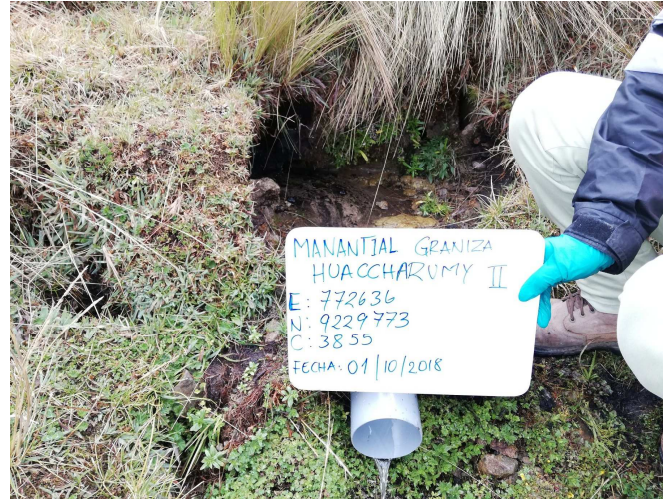
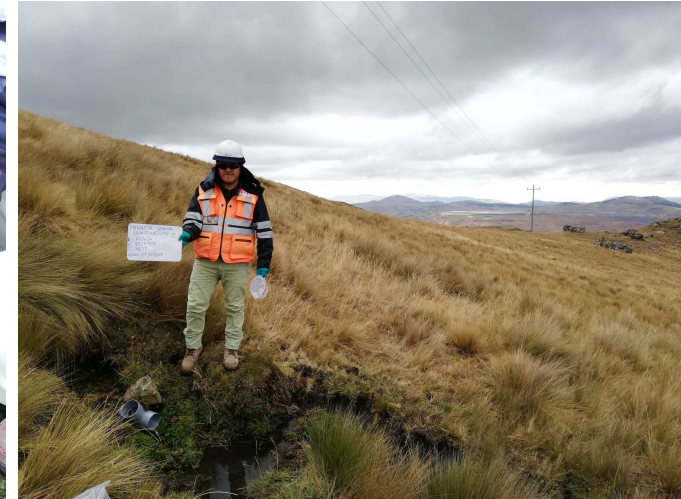
El flujo proviene de rocas piroclásticas fracturadas y meteorizadas.

El agua se manifiesta en el contacto entre topsoil y suelo residual, se observan afloramientos de rocas volcánicas en los alrededores.

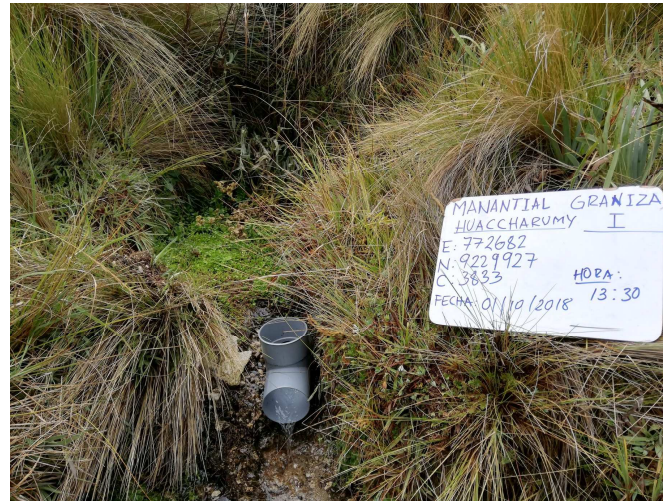
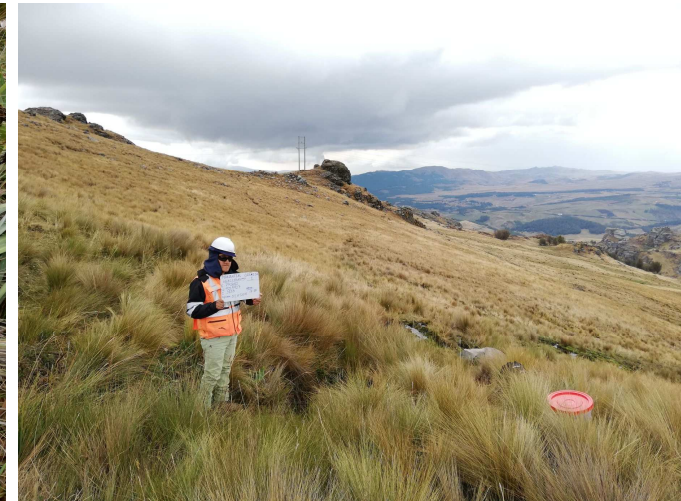
El flujo proviene de rocas piroclásticas fracturadas y meteorizadas.

El agua se manifiesta en el contacto entre topsoil y suelo residual, se observan afloramientos de rocas volcánicas en los alrededores.

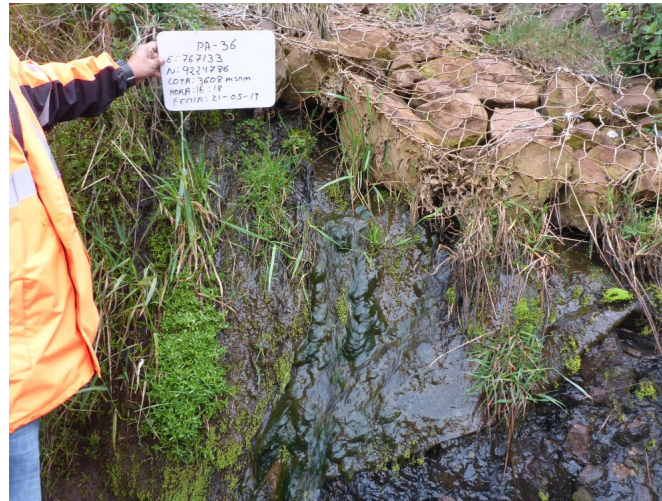
Día nublado. Las condiciones de monitoreo se realizaron luego de un momento de lluvia. Agua ligeramente turbia, sin olor aparente. Se observa algo de materia depositada al fondo del recipiente de monitoreo.

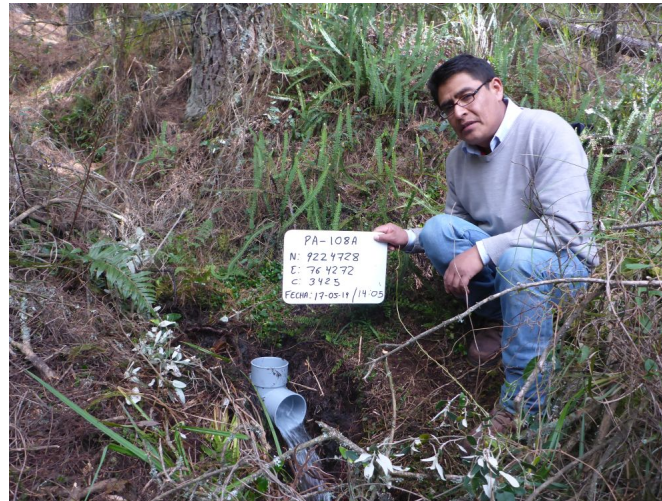
Día nublado/soleado. Agua ligeramente turbia, con materia orgánica en suspensión, sin olor aparente.

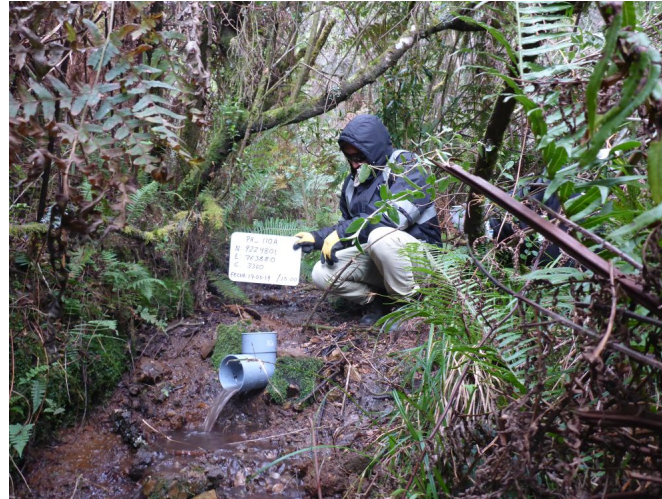
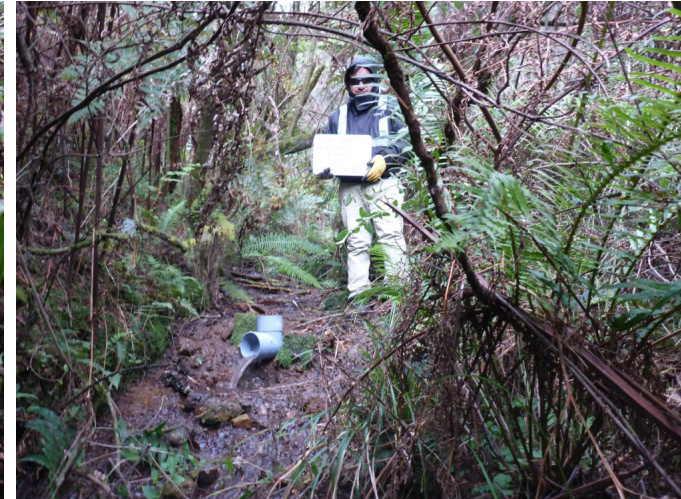
Día nublado. Agua turbia, con materia orgánica en suspensión, sin olor aparente. El flujo principal se divide en dos ramales: el caudal del segundo ramal es de 0.48 L/s.

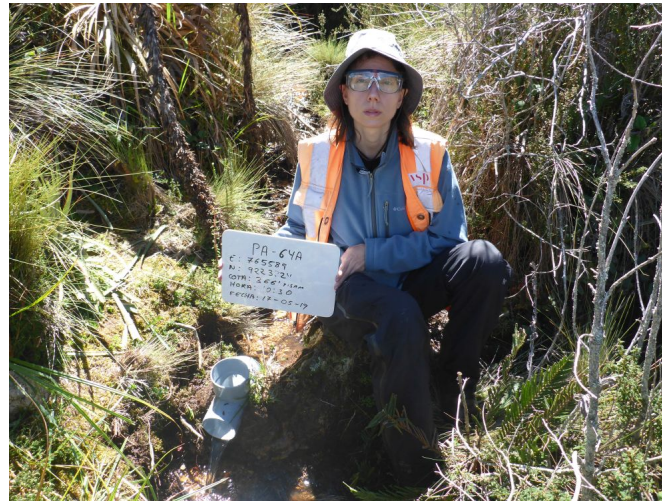
Día Soleado. Agua con olor orgánico, ligeramente turbia, con algo de materia orgánica en suspensión. Coordenada del punto de muestreo: 765566/9223796 cota:3609 msnm

Se manifiesta en el basamento rocoso por fracturas, suprayace una capa de depósitos coluvio-aluviales, compuestos por gravas, cantos rodados y suelos residuales.

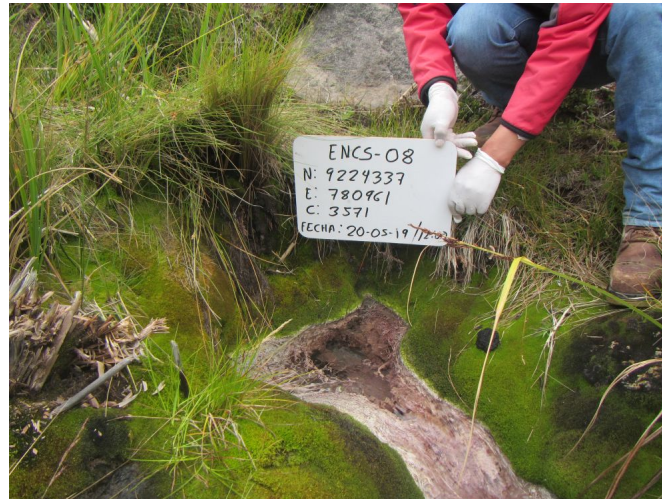
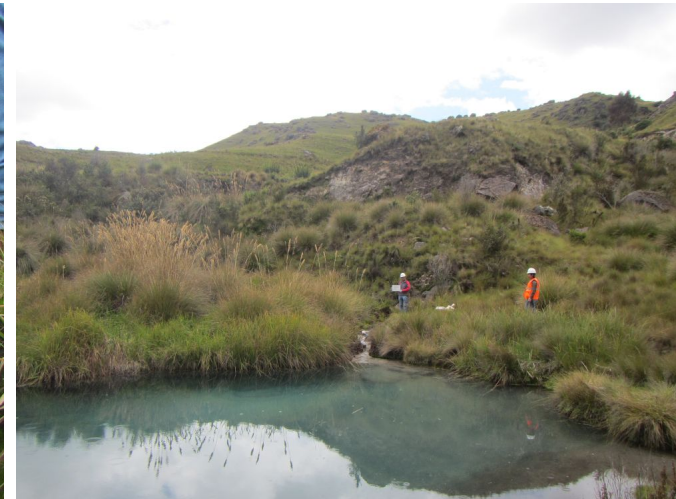
Día nublado. Se percibe un olor a azufre que emana del agua.

El agua se manifiesta a través de fracturas sobre el basamento volcánico, suprayacen depósitos coluviales, una delgada capa de suelo orgánico y abundante vegetación.

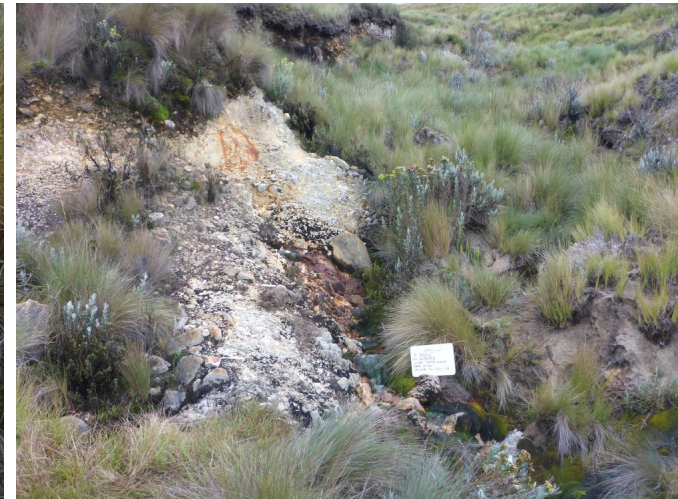
Día nublado. Agua clara, con algún resto de vegetación producto de la caída de las mismas al cauce por encontrarse en los alrededores, sin olor aparente. Se observan dos pequeños escurrimientos en los laterales, producto de las lluvias ocurridas en los días previos al muestreo. Se observa suelo residual, producto de la alteración de material volcánico, con coloraciones rojizas y amarillentas, producto de la alteración de la mineralogía que conforma los depósitos. Todo cubierto por topsoil.

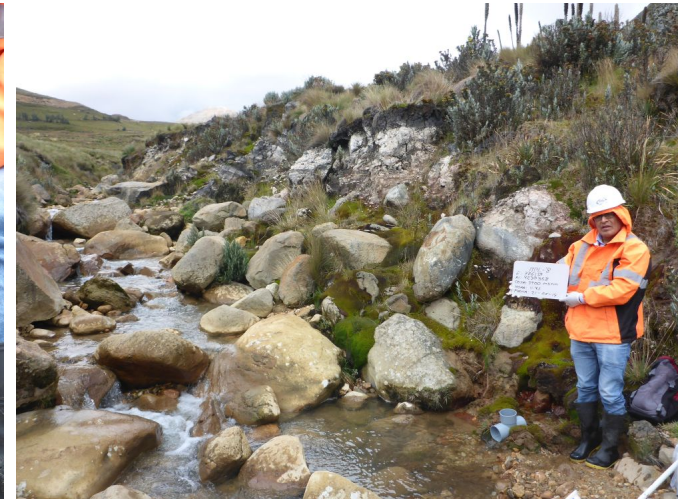
Día nublado. Al final del muestreo ha comenzado a llover. Los parámetros se han tomado lo antes posible para evitar su afección.

El agua se manifiesta a través depósitos aluviales, constituidos por suelo residual de origen volcánico (limos, arenas). Subyace basamento volcánico.

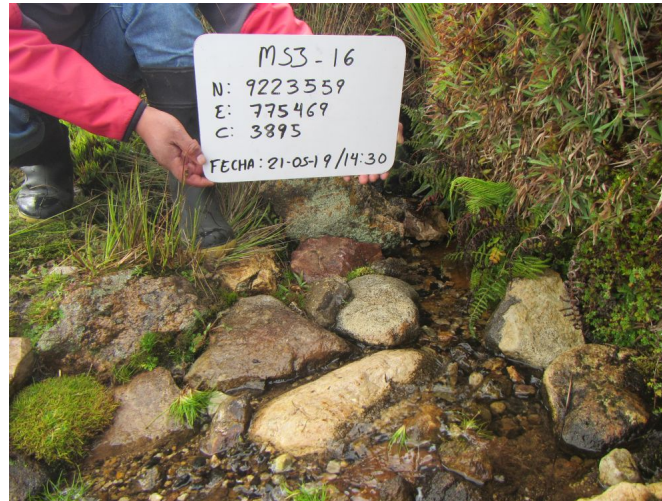
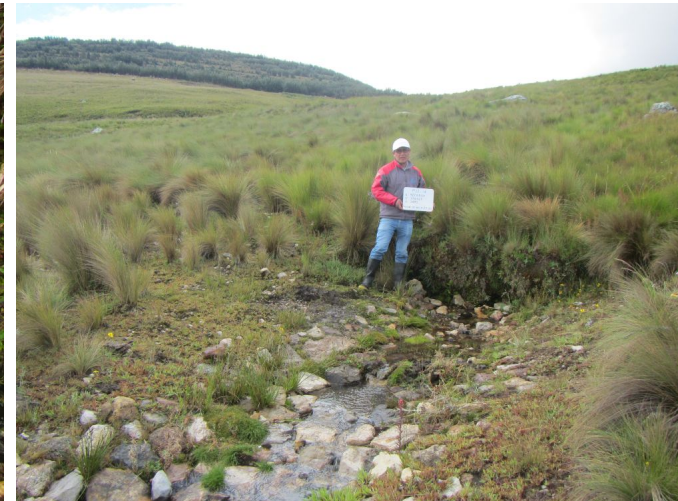
**MSJ-16**

Día nublado. El agua se encuentra sobre una ladera de baja pendiente.

El agua fluye a través del contacto del suelo orgánico y depósitos cuaternarios.

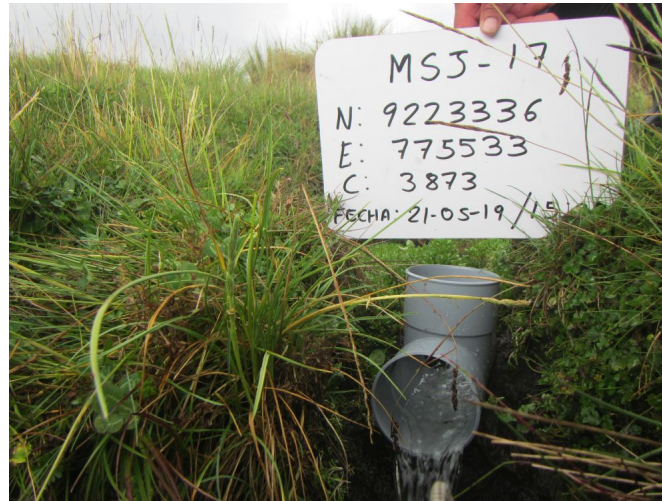
Día nublado. El agua aflora sobre una pequeña depresión, en cotas superiores se observa vegetación quemada.

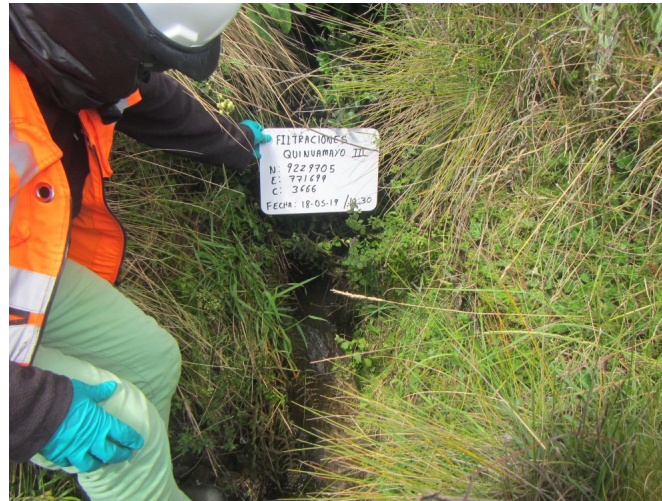
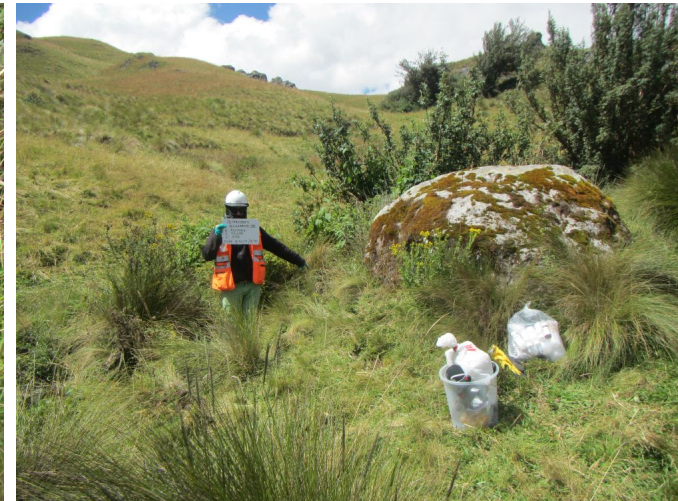
Día soleado. El flujo de agua en la quebrada (Caudal 0.4 L/s) alimenta el flujo subterráneo.

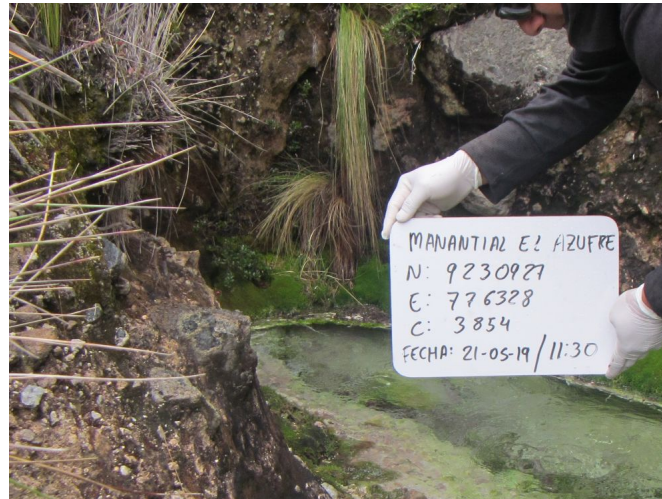
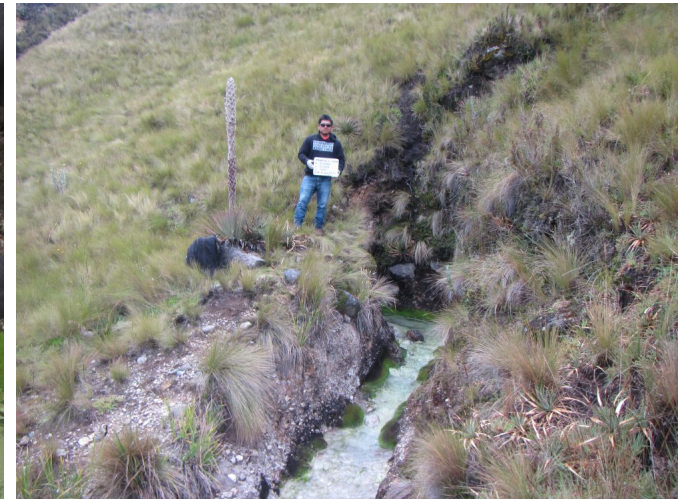
Día nublado. Se percibe un olor a azufre que emana del agua.

El agua se manifiesta por fracturamiento del basamento volcánico. El agua discurre hacia la quebrada principal.

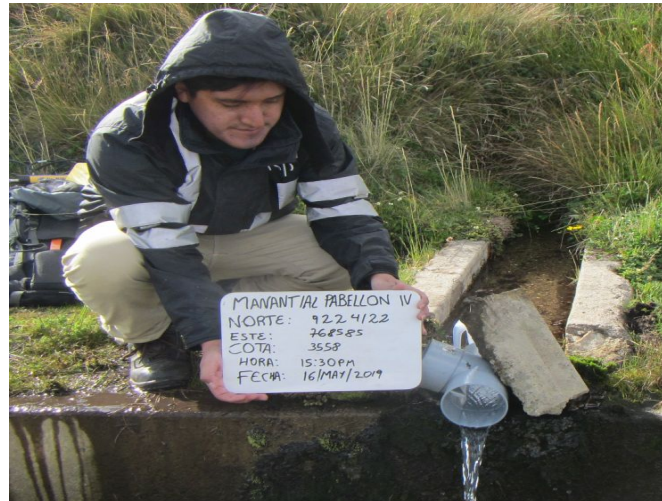
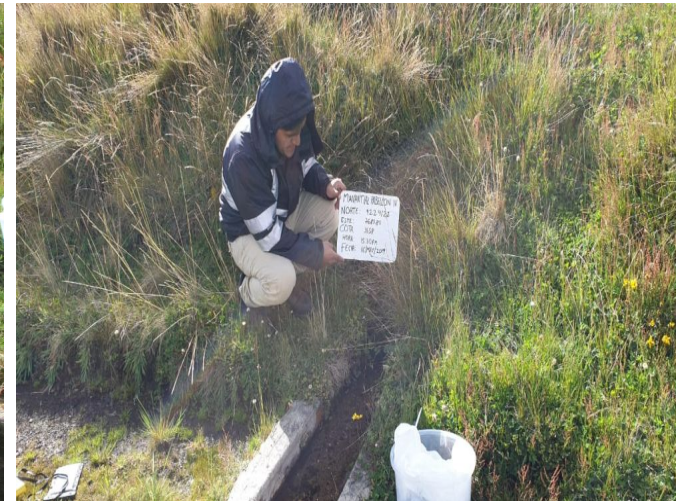
Día soleado. El agua deriva hacia el Canal Tual.

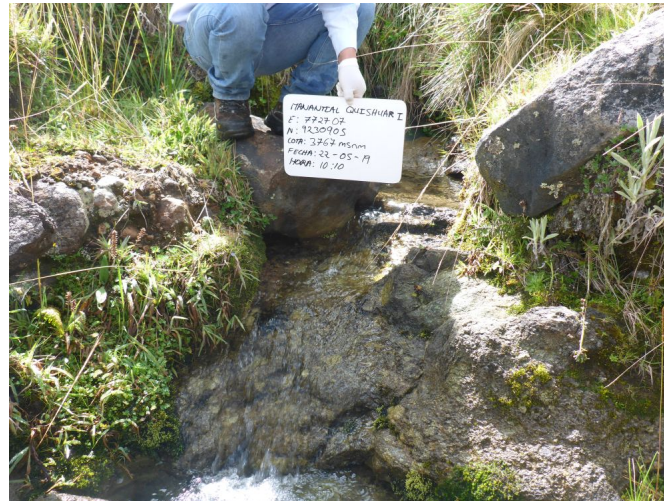
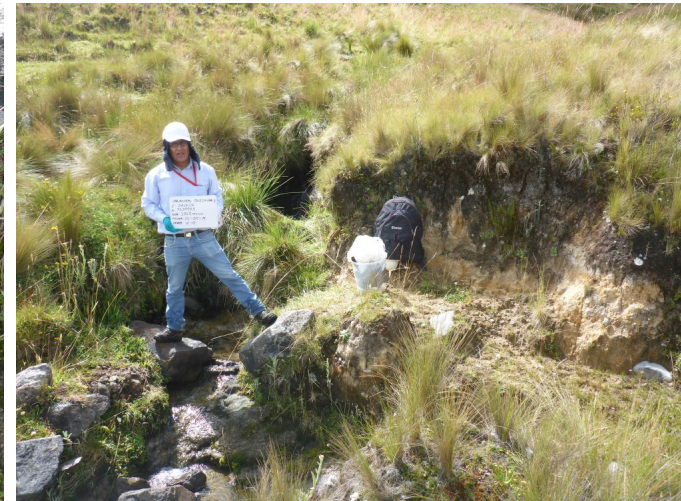
Día soleado. Agua clara, sin olor aparente.

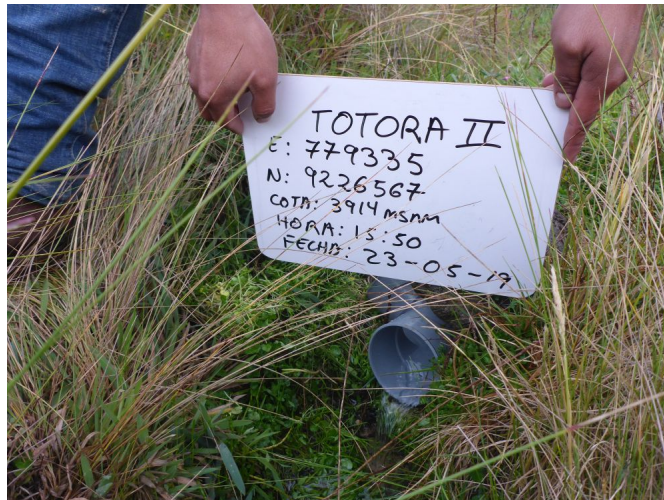
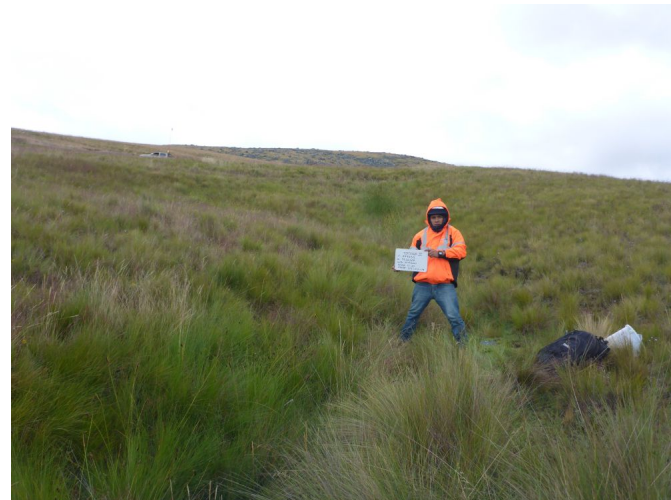
Día nublado, monitoreado antes del inicio de las lluvias. Agua ligeramente turbia, sin olor ni color aparente, con una pequeña cantidad de material particulado (tierra) en suspensión producto de la circulación del flujo por el cauce.

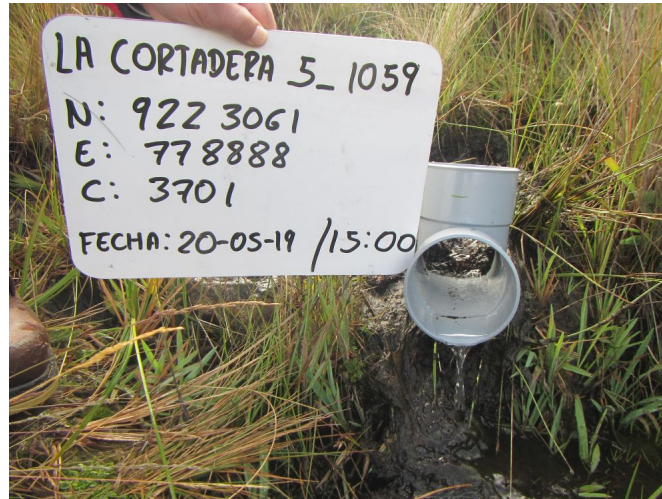
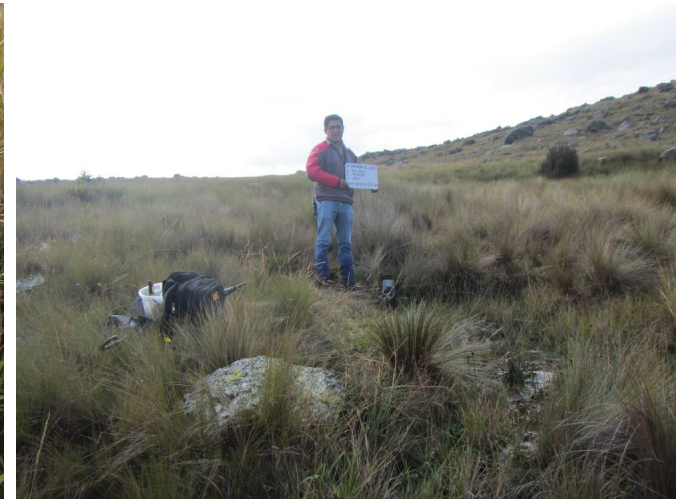
El agua deriva hacia un canal principal.

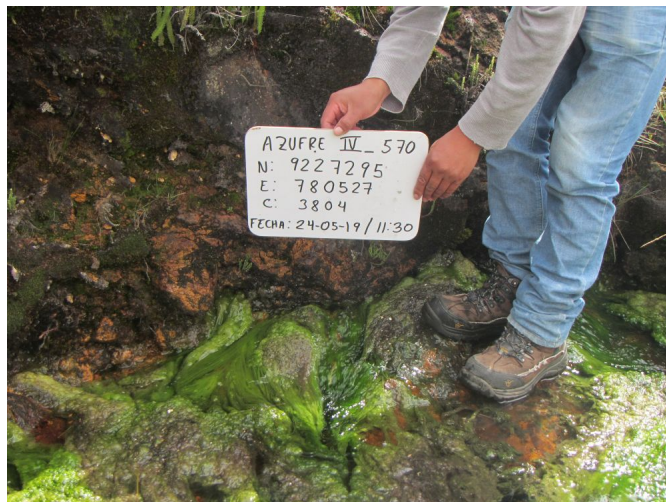
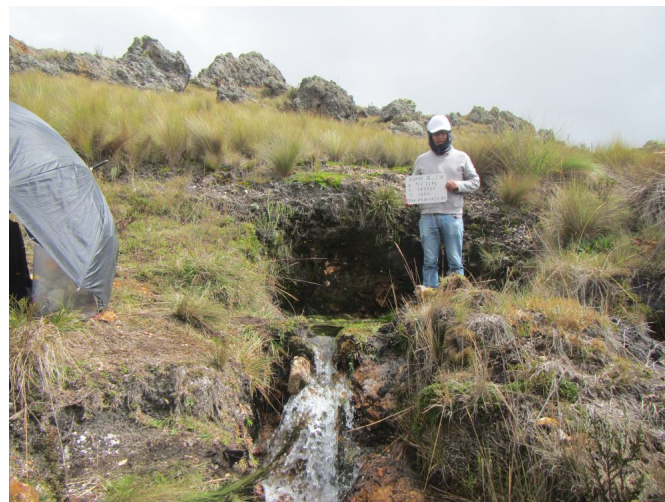
Día nublado. El flujo deriva hacia un canal.

La surgencia de agua se manifiesta por fracturas que se encuentran en el basamento rocoso piroclástico. Los afloramientos se encuentran parcialmente cubiertos por materia orgánica.

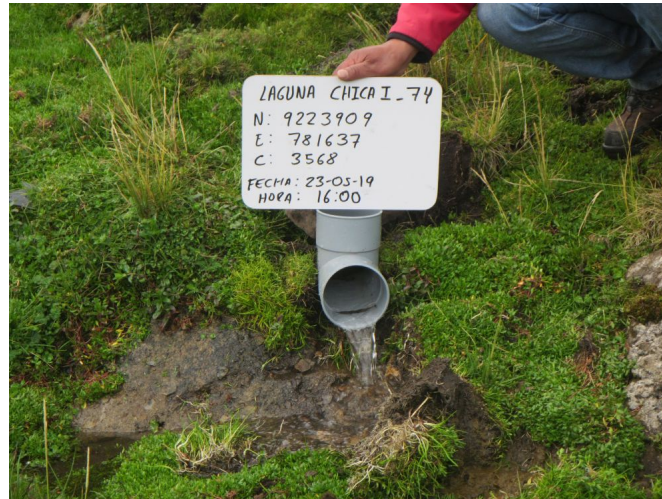
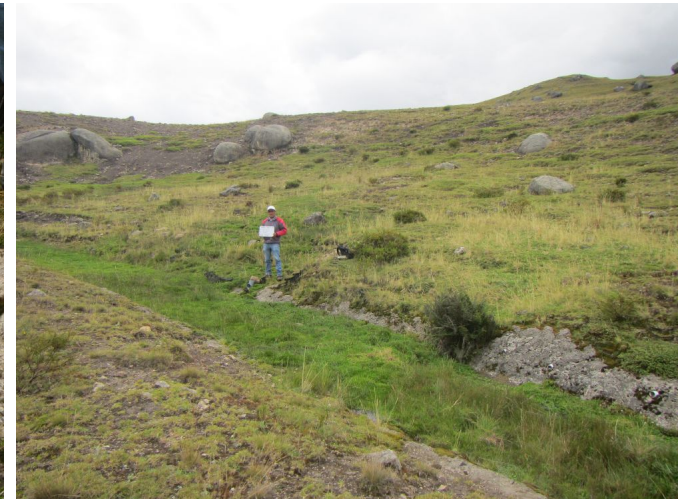
Día nublado. Existen sistemas de tubos (drenes) que colectan el agua a un canal de concreto.

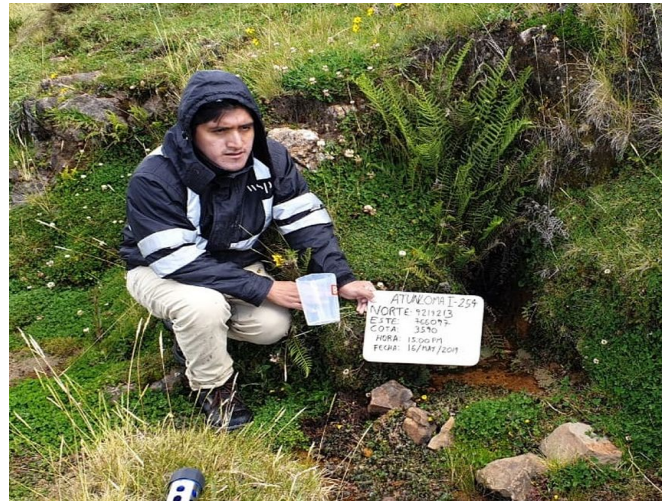
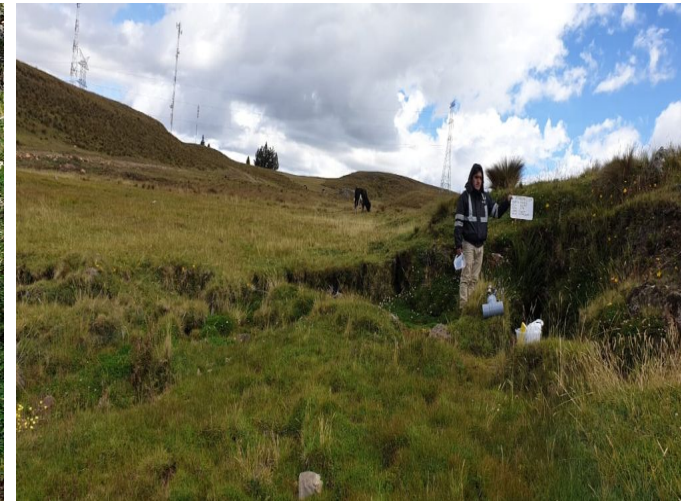
Flujo a través de roca volcánica fracturada con alteraciones (óxidos), que discurre por la pendiente generando saturación en el suelo.

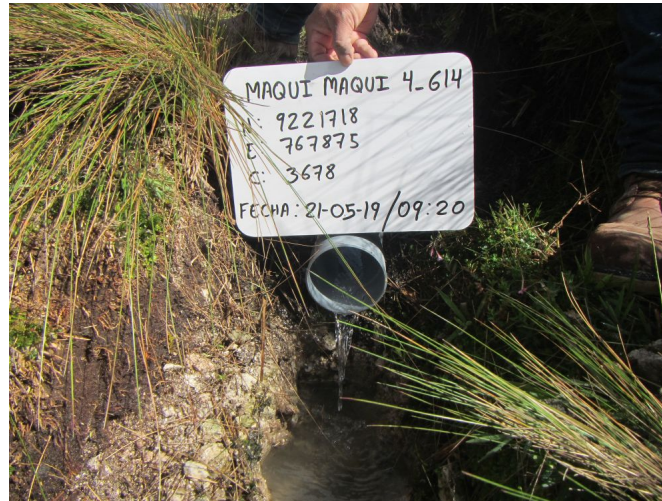
Día nublado. El agua se origina en una ladera de baja pendiente la cual deriva hacia una quebrada principal.

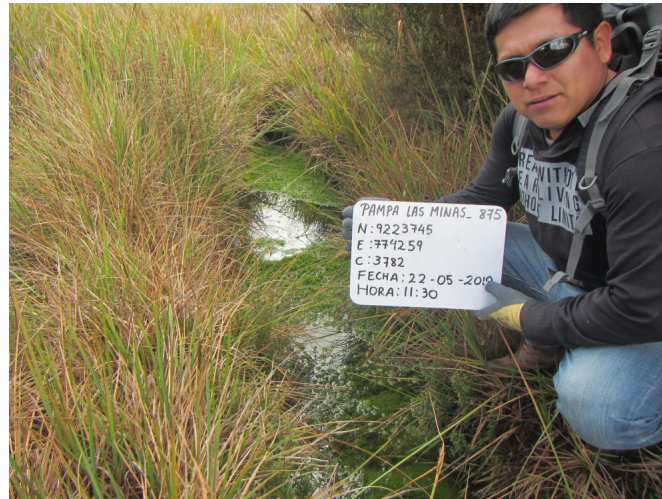
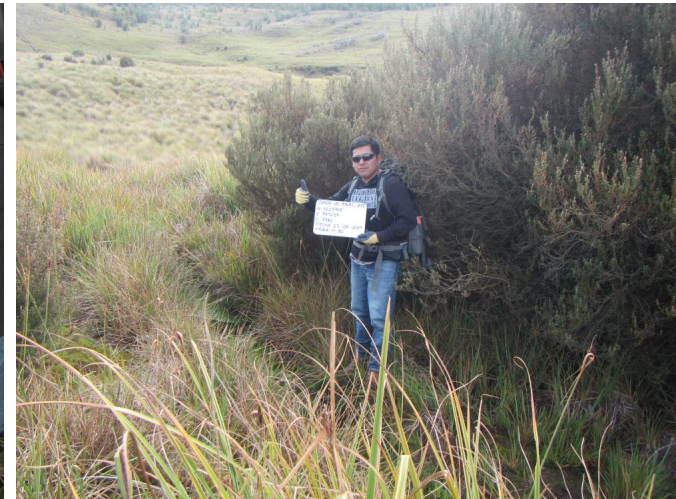
Día nublado. Se encuentra cubierto por abundante vegetación, el agua deriva hacia un canal.

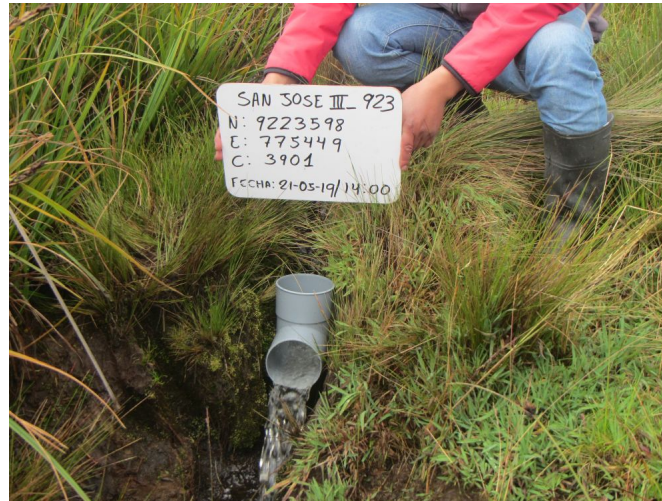
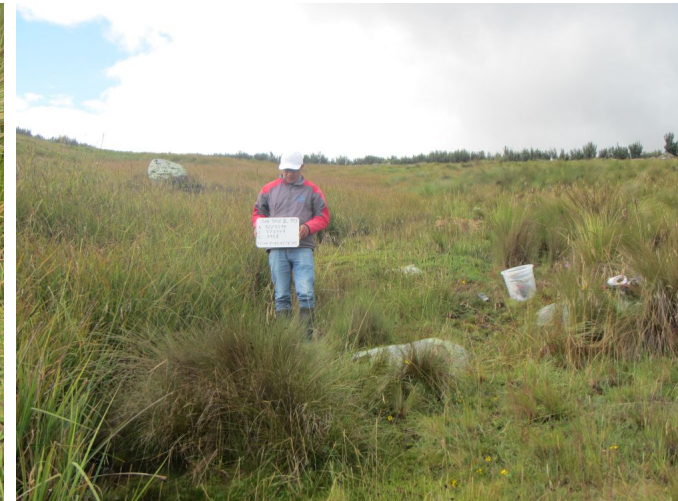
Día nublado. Se encuentra abundante vegetación y agua estancada en cotas superiores.

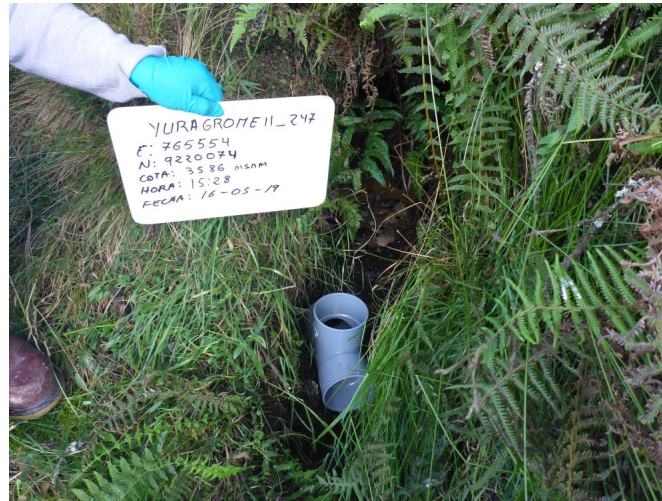
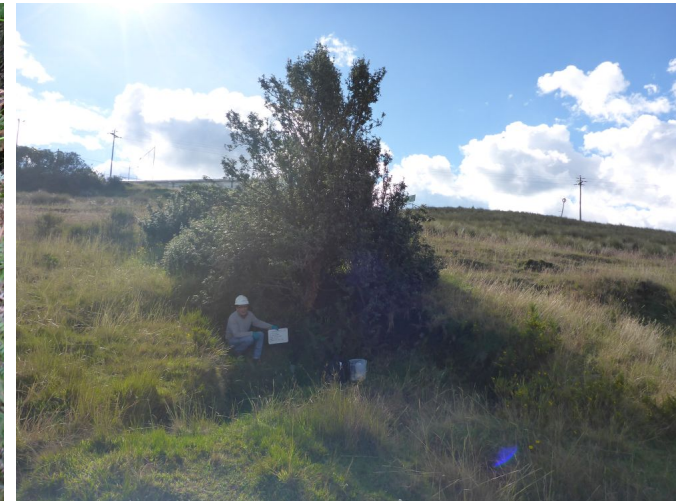
Día soleado. El agua discurre por canal rústico. Agua con materia en suspensión y olor orgánico.

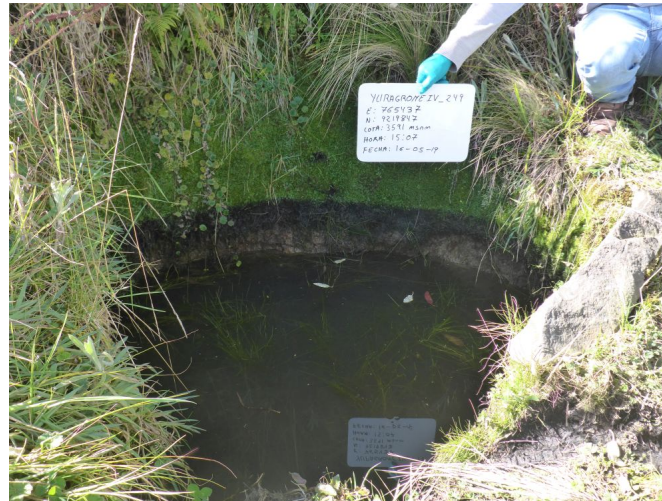
Día soleado. Se trata de agua empozada a la cual se le ha generado un canal de drenaje. El agua no se renueva (color ligeramente amarillento, turbia). Se observa que el nivel en la poza ha descendido hasta que el gradiente ha sido insuficiente para seguir fluyendo por el canal. No se ha tomado muestra, ya que el agua presentaba larvas y otros microorganismos, así como una gran cantidad de materia orgánica en descomposición.
