## FICHAS DEL INVENTARIO DE FUENTES DE AGUA

# “MONITOREO DE CALIDAD DE AGUA EN MANANTIALES”

Cliente: Minera Yanacocha S.R.L.

Proyecto: 58008

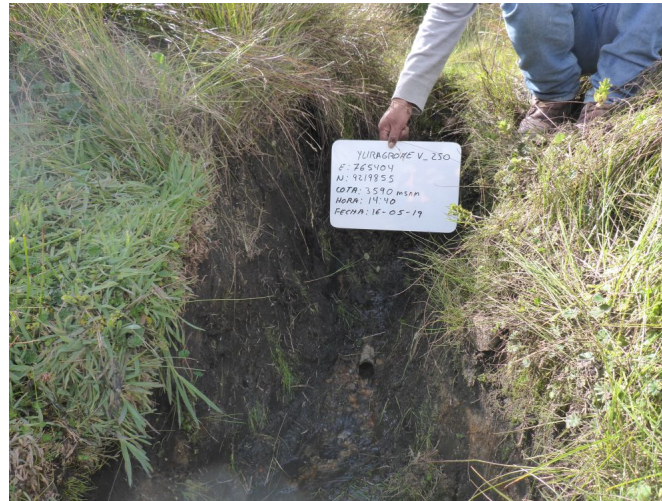
Día nublado. Agua clara, sin olor aparente, con poco material particulado en suspensión. En la parte alta del afloramiento se observa un suelo residual de tipo arenoso. En el canal por donde discurre el flujo se observan clastos volcánicos.

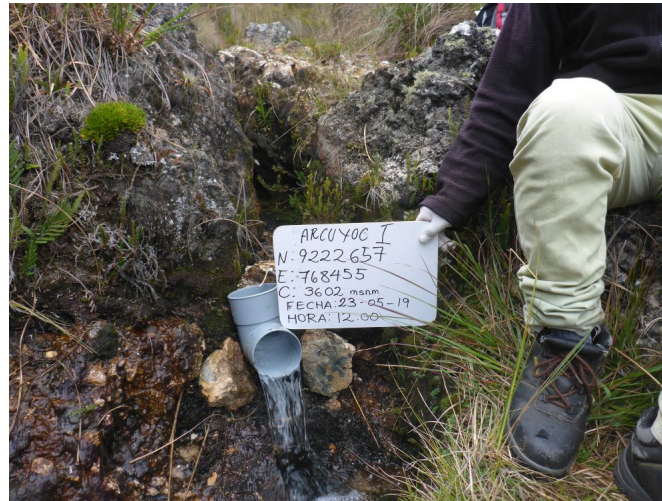
Día nublado. Agua clara, sin olor aparente, con algo de material particulado en suspensión (tierra) producto de la circulación del flujo a través de depósitos coluviales cubiertos por topsoil (de 20 a 50 cm de espesor). En los alrededores se observan cerros volcánicos alterados.

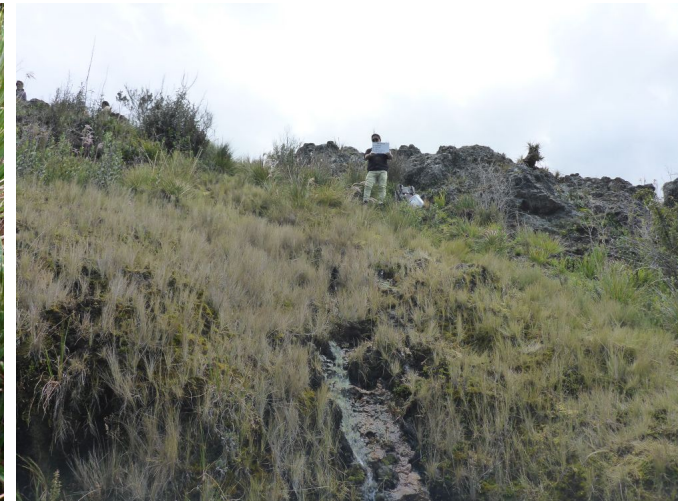
Día nublado. Agua clara, sin olor aparente.

Sobre este punto se localiza una zona rocosa fracturada y meteorizada de brecha volcánica que favorece la surgencia de agua subterránea en el punto.

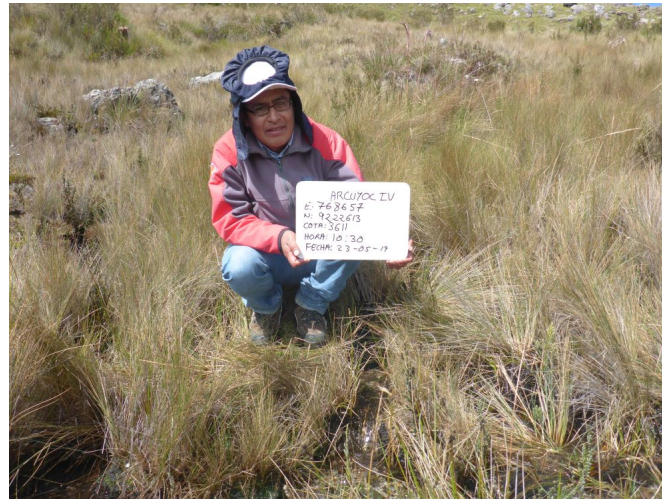
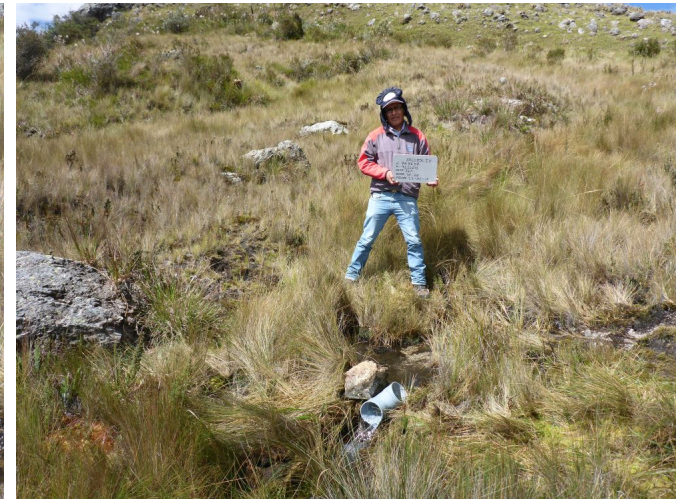
Día nublado. Agua clara, sin olor aparente. Algo de material particulado (tierra y hojas) arrastrados por el flujo de la vegetación circundante. Se observan bastantes algas. Depósitos volcánicos cubiertos por topsoil.

Se observan depósitos coluviales compuestos por clastos angulosos y bloques caídos de origen volcánico con alteración de sílice (oquedades) propias de la lixiviación.

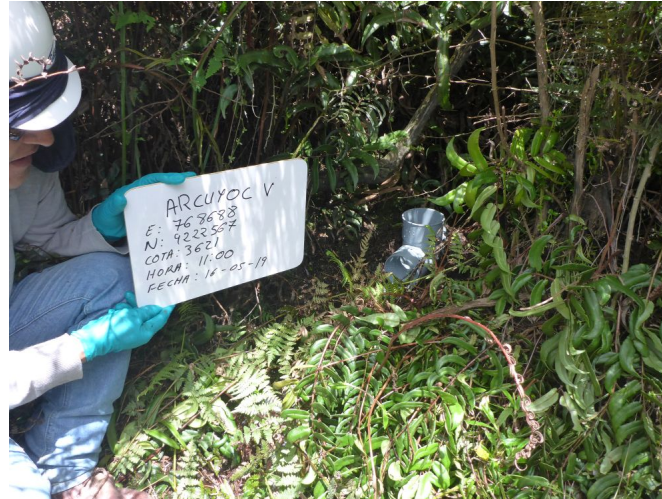
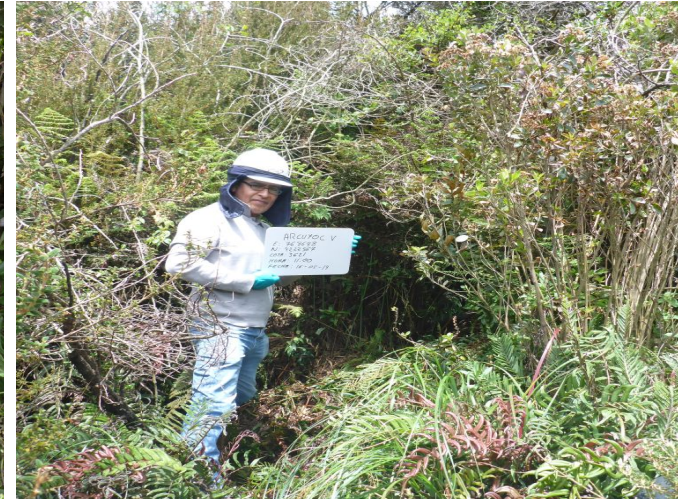
ARCUYOC V

Día soleado. Agua clara, sin olor. Caudal aforado aguas abajo del punto de muestreo, en la confluencia de los flujos que discurren por el área: 5.97 L/s

El flujo en el punto de monitoreo se produce sobre la capa de suelo orgánico teniendo rocas volcánicas fracturadas en los alrededores.

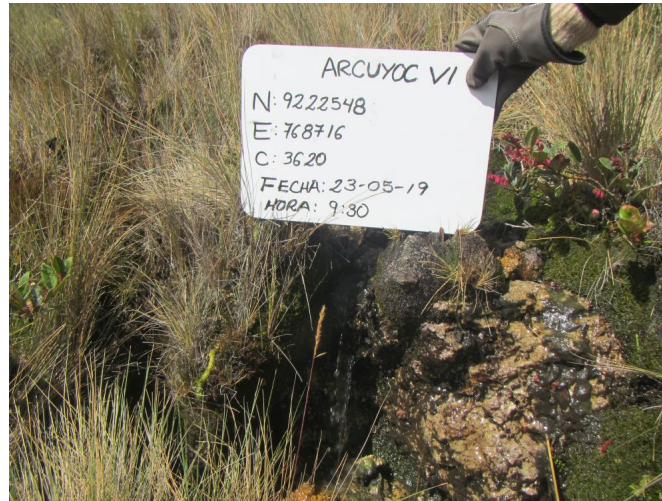
**ARCUYOC VI**

Día soleado.

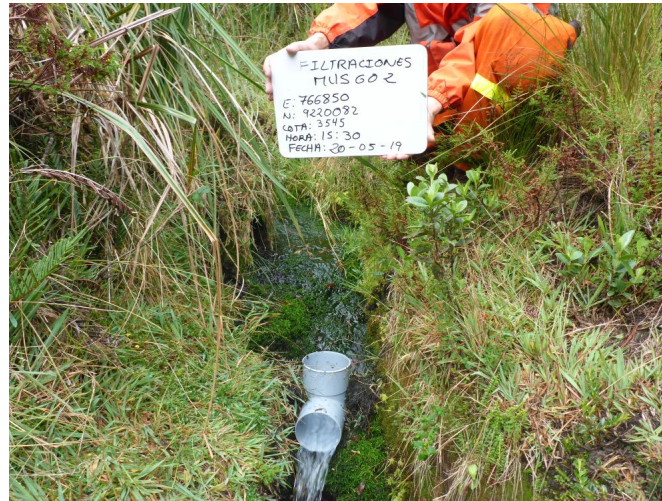
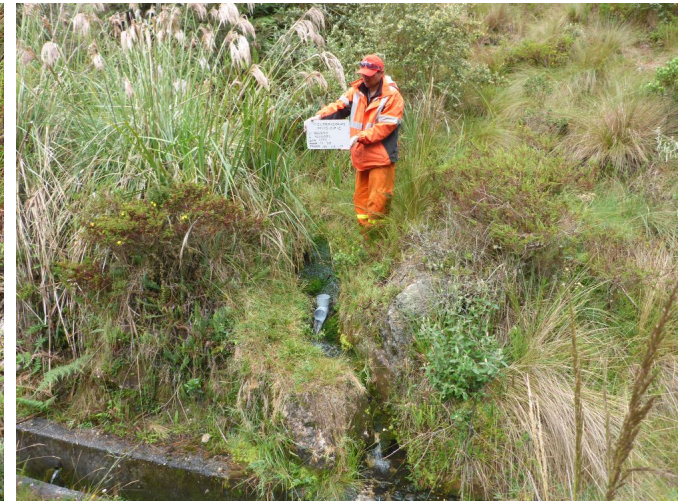
Día nublado. El agua deriva hacia un canal de riego. El agua es clara, con olor a materia orgánica, sin materia en suspensión.

El agua se manifiesta a través de rocas volcánicas fracturadas cubiertas por suelo orgánico.

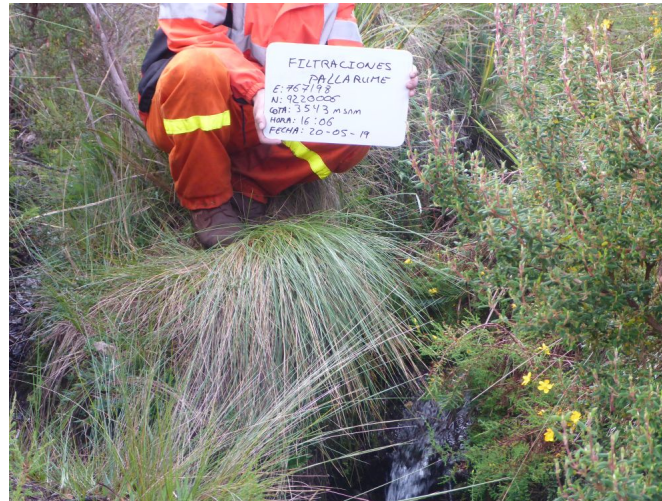
Día nublado. El agua deriva hacia un canal de riego. El agua es clara, sin olor aparente, sin materia en suspensión. Se observa una derivación del cauce principal de la filtración, el cual presenta un caudal de: 0.05 L/s

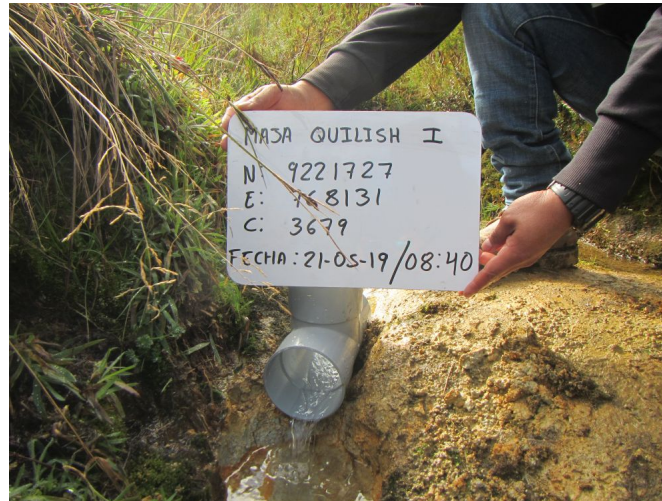
El agua se encuentra estancada sobre una depresión, el aforo se realizó unos metros abajo.

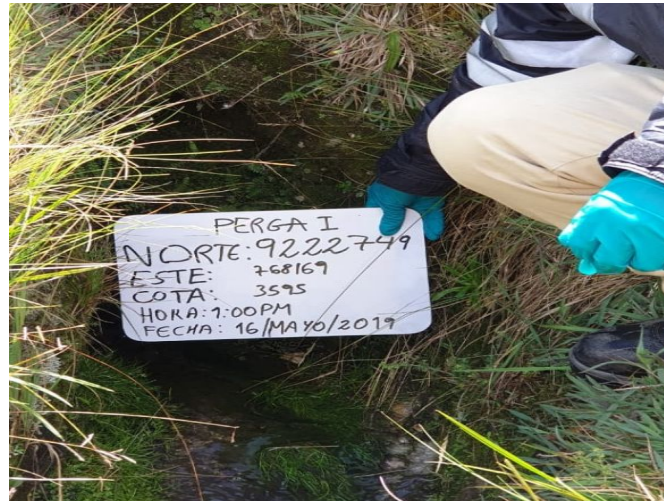
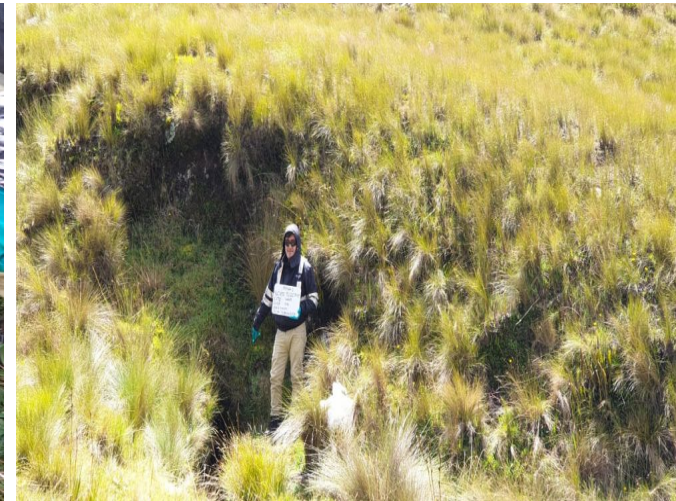
Día soleado. El monitoreo se realizó 2 metros debajo del origen.

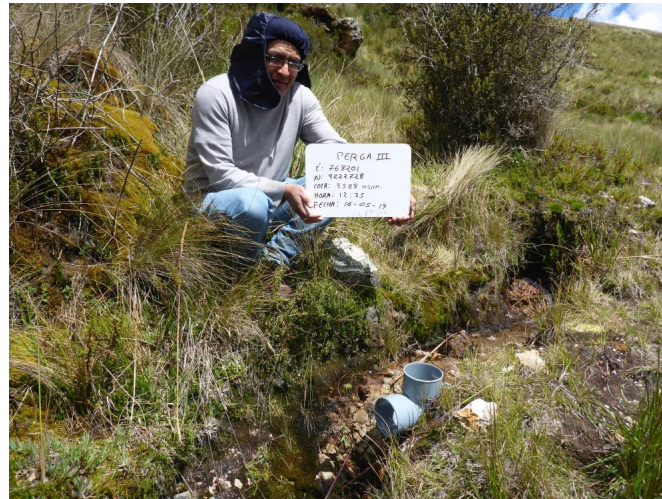
Día soleado. Agua inolora e incolora. El material sobre el que aflora está compuesto por depósitos volcánicos alterados (clastos andesíticos) cubiertos por una capa de material orgánico de aproximadamente 20 cm de espesor. Por debajo suelo residual producto de la alteración (clastos/bloques en matriz areno arcillosa).

El agua surge a través del contacto de rocas volcánicas fracturadas, depósitos coluviales y material orgánico, el punto se encuentra sobre una ladera de moderada pendiente.

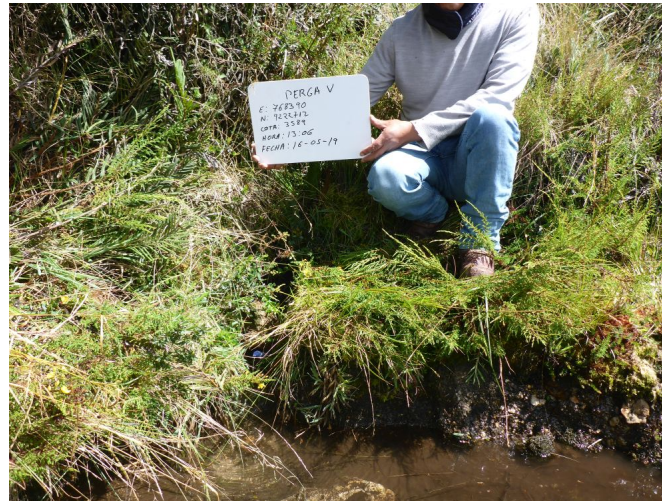
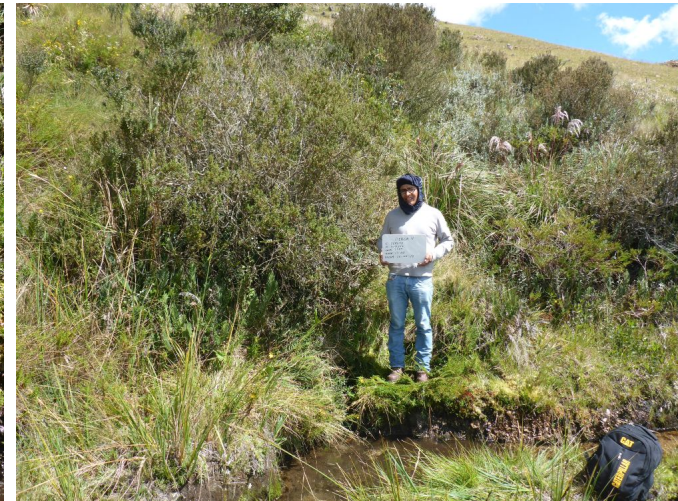
Día soleado. Agua con bastante materia en suspensión, no muy turbia, con olor orgánico. Depósitos piroclásticos silicificados englobados en matriz areno-arcillosa, cubiertos por una capa de materia orgánica de hasta 30 cm de espesor.

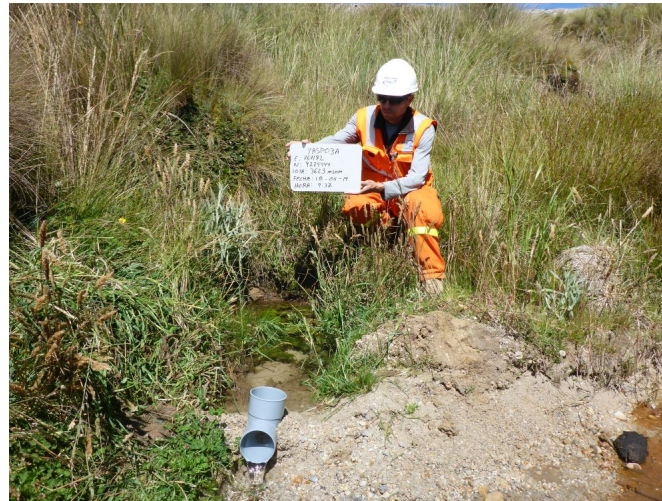
Día soleado. La zona ha sido modificada. El manantial se encontraba ligeramente empozado, por lo que se ha drenado antes de tomar la muestra. Se observa un nuevo canal al margen del manantial, el cual parece proceder de la parte baja de la vía alterna que ingresa a Cerro Negro. Se trata de un flujo no vinculado al manantial. El canal principal presenta las siguientes características: pH: 6.69 T°: 13.05 CE: 46.78 (µS/cm) OD: 5.72 mg/L ORP: 39.3 mV TDS: 39.37 mg/L Q=0.18 L/s

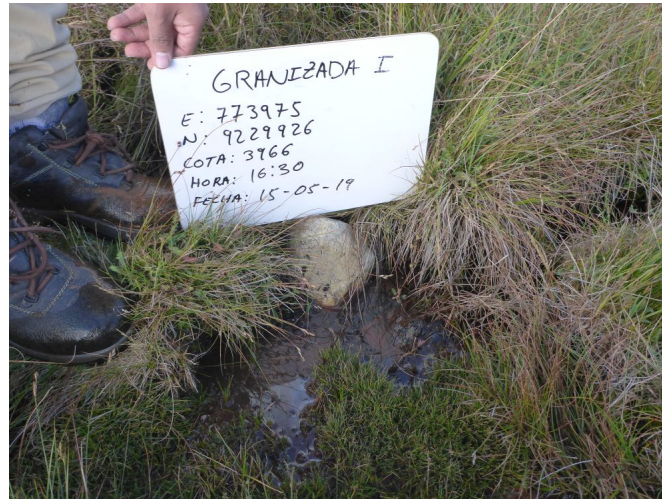
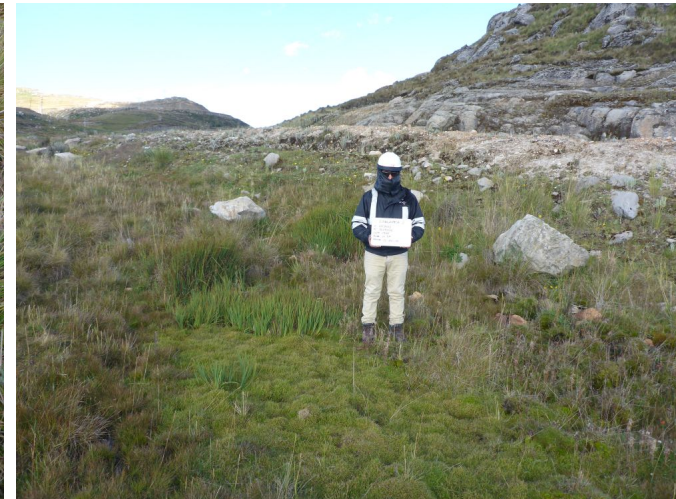
Día nublado. Sin monitoreo pues no existe flujo de agua. Charcos de agua estancada con color anaranjado, restos de grasas y/o aceites en superficie. Se observan bloques (volcánicos piroclásticos) alterados de aproximadamente 1m de diámetro. Todo cubierto por una capa de materia orgánica de aproximadamente 20 a 50 cm de espesor según la zona. Por debajo depósitos cuaternarios (gravas).

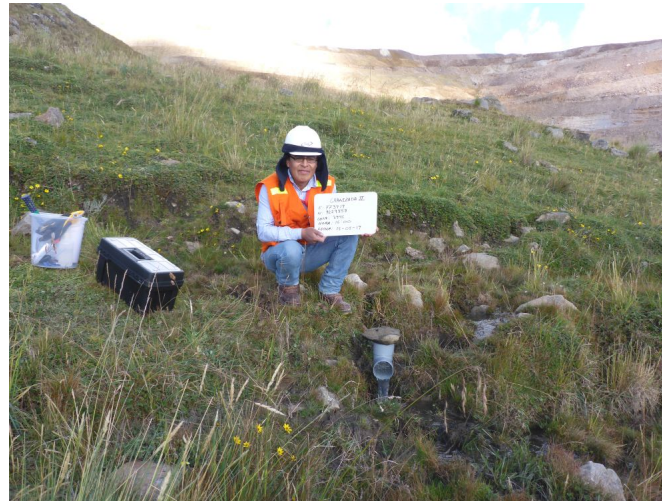
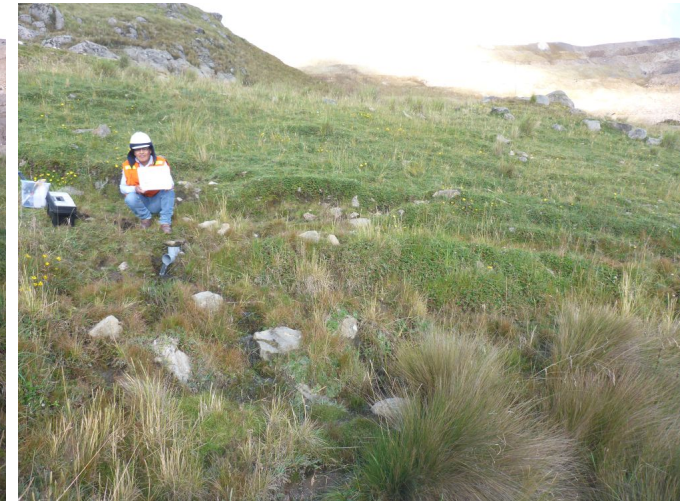
Día soleado/nublado. Agua con materia en suspensión. Ligeramente turbia. Olor a materia orgánica. Sin color aparente. Se trata de agua superficial procedente de un canal perimetral a una vía de acceso. Se observan clastos volcánicos alterados. Todo cubierto por material orgánico. La coordenada del punto de aforo es: 773921/9229859 cota: 3955 msnm

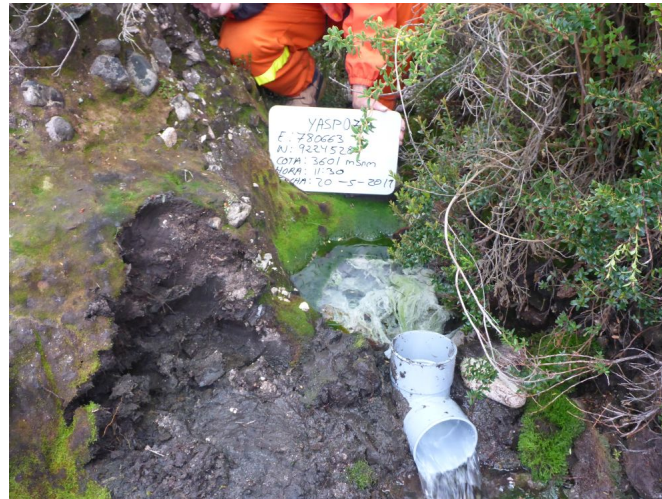
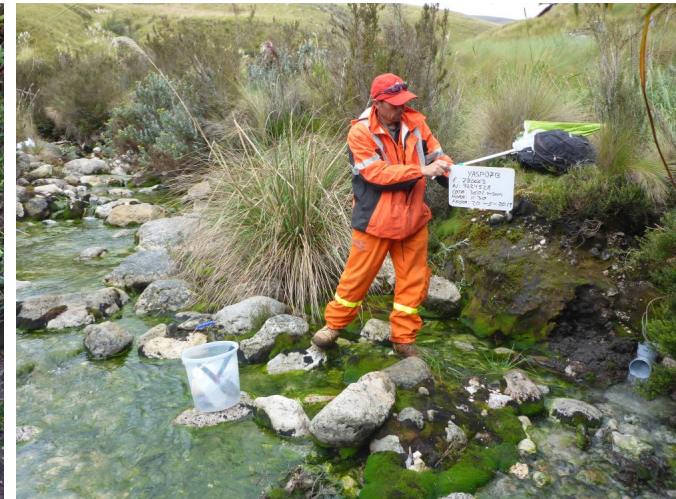
Día nublado. Agua clara, con olor a azufre. A la salida de la surgencia se observan bastantes algas. Igual que a lo largo de toda la quebrada a donde se vierten las aguas del manantial.

La surgencia tiene lugar a partir de las fracturas del basamento rocoso, discurre hacia una quebrada y se percibe olor a azufre.

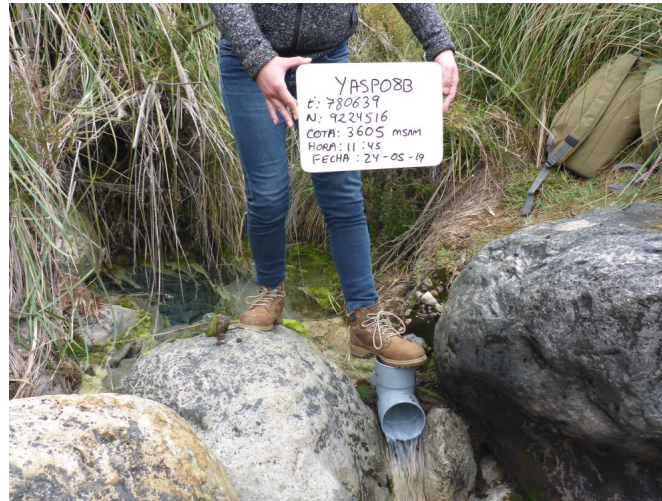
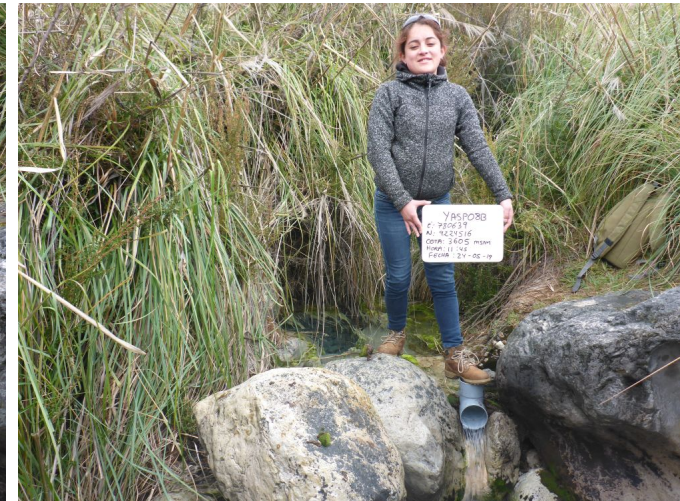
Día nublado. Agua sin color aparente, ligeramente turbia, con olor a azufre. Se observan bastantes algas de color verde claro.

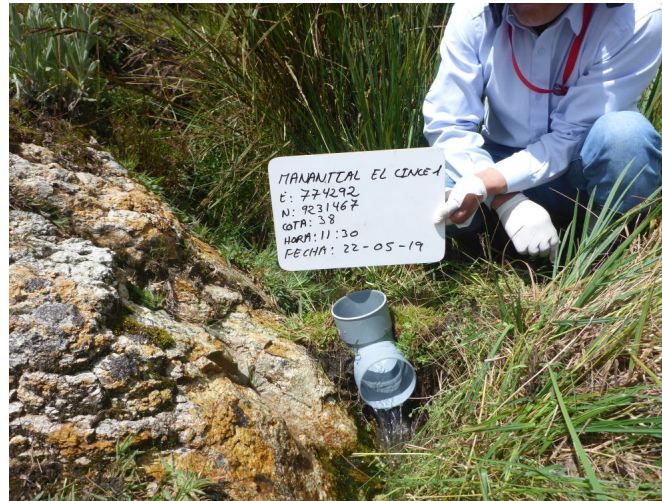
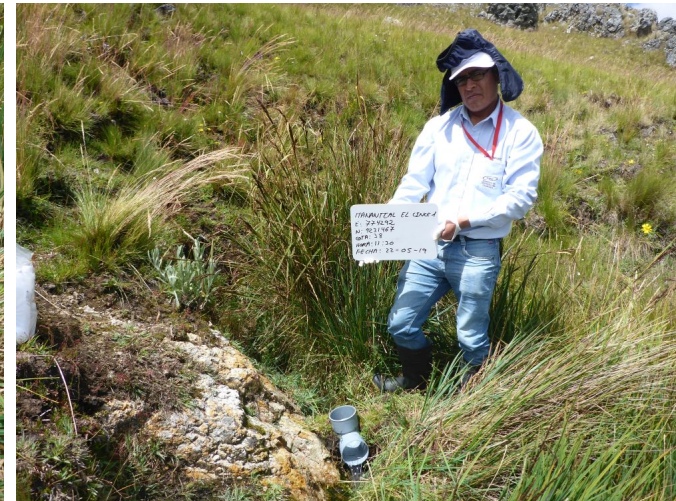
Día nublado/soleado. Agua clara, sin olor aparente. Antes del muestreo se ha dejado drenar un poco la zona, ya que había bastantes algas y vegetación relentizando el flujo y semiempozándolo.

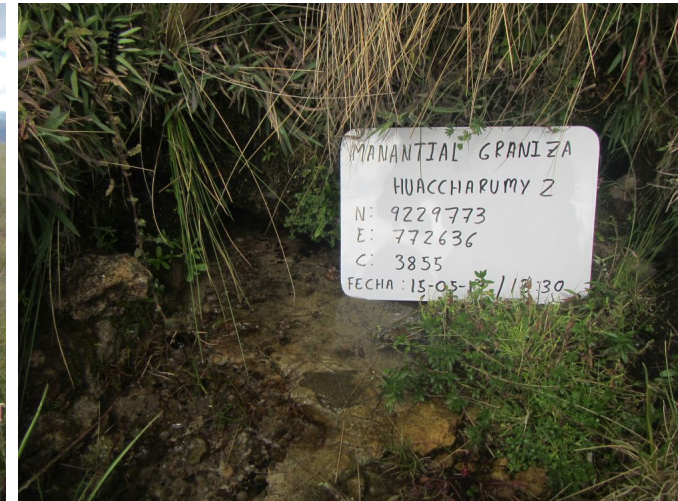
Día soleado. El flujo proviene de rocas piroclásticas fracturadas y meteorizadas.

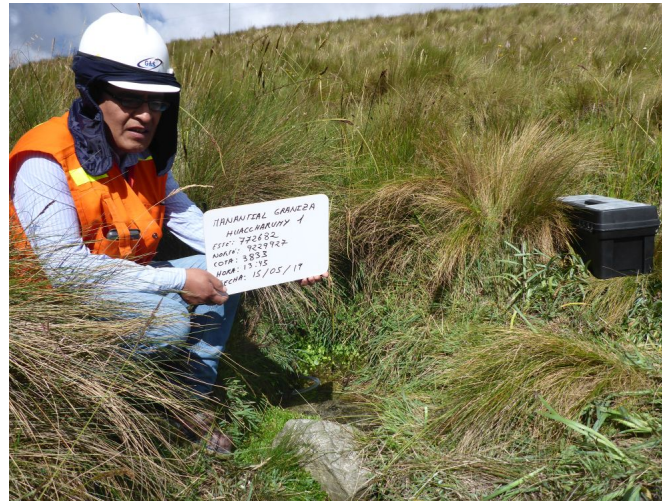
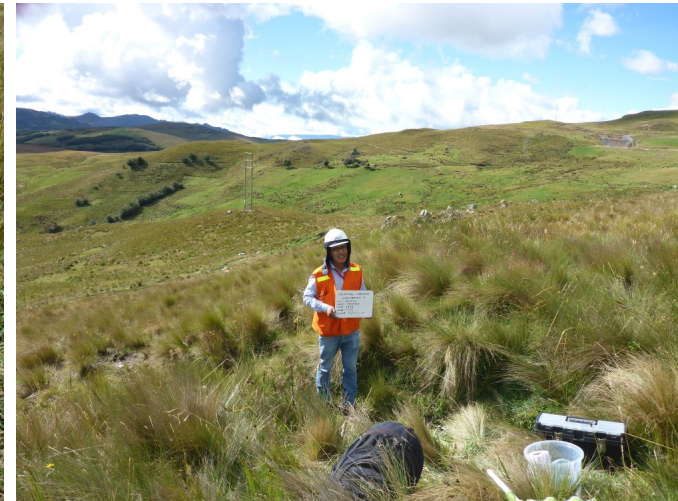
Día soleado/nublado. El flujo proviene de rocas piroclásticas fracturadas y meteorizadas. El manantial se reaforzó el 23 de mayo, después de varios días de precipitaciones intensas durante las tardes, obteniéndose un caudal de 0.275 L/s.

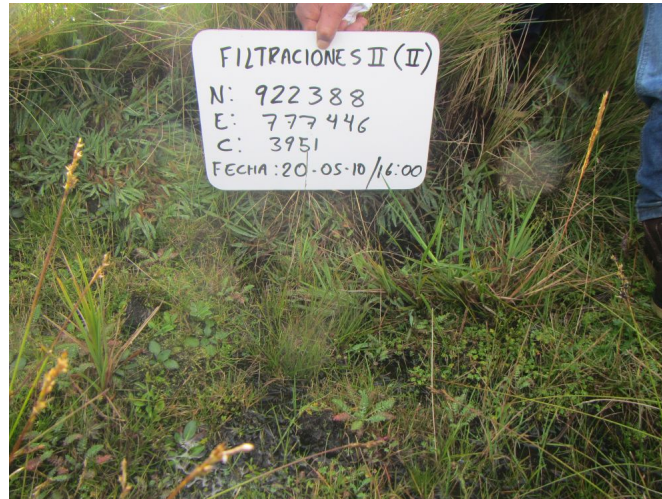
Día nublado. Sin monitoreo pues no existe flujo de agua.

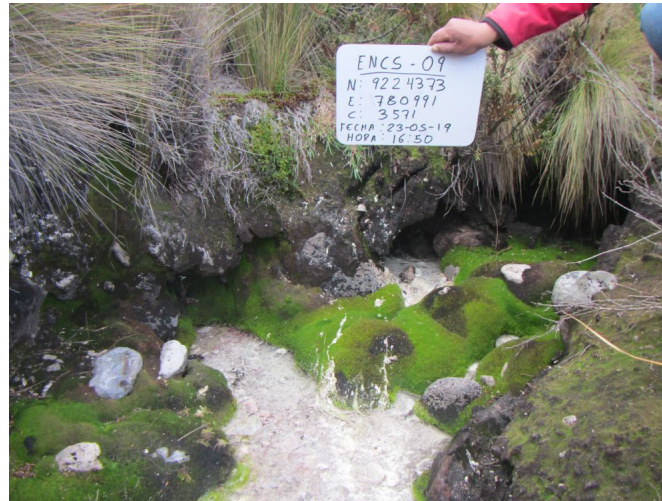
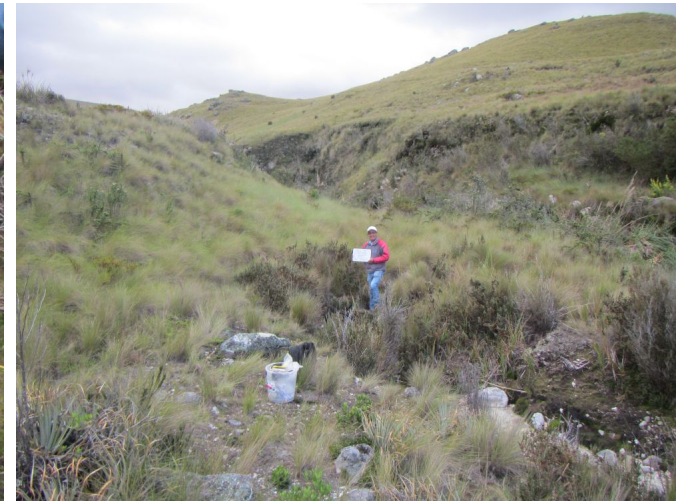
Día nublado. Se percibe un olor a azufre que emana del agua.
