## APÉNDICE G – INFORMACIÓN DE SUELOS

## G.1 PERFILES DE SUELO

### G.1.2. Sector Yanacocha Este (SYE)

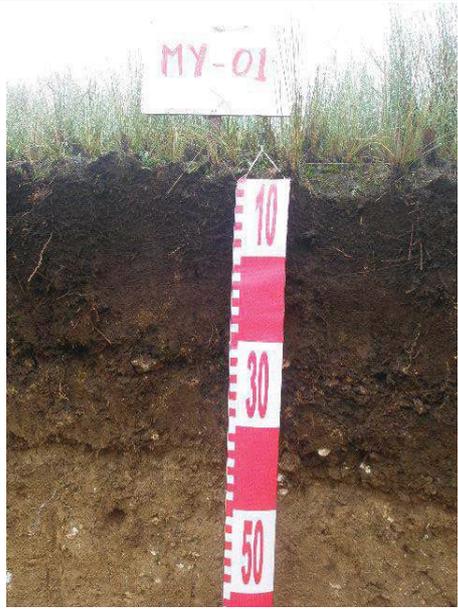
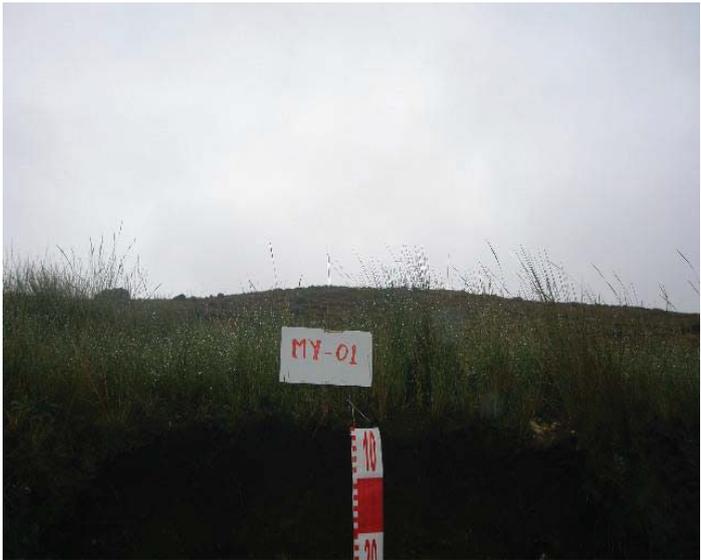
CALICATA MY-01		PAISAJE CALICATA MY-01

CALICATA	
MY-01	
Ubicación	Margen derecha de la quebrada Hornamo
Soil Taxonomy	Orden: Andisols; Sub Orden: Udands; Gran Grupo: Hapludands; Sub Grupo: Typic Hapludands.
Clasificación FAO	Andosoles
Clasific. por Uso Mayor	Tierras aptas para pastos, calidad agrológica media, con limitaciones por suelo y clima, pastoreo temporal. P2sc (t)
Fisiografía	Colina moderada
Micro relieve	Ondulado.
Vegetación	Pastos naturales, predominando el ichu.
Altitud	3 970 msnm
Coordenadas UTM	775 370 mE y 9 230 383 mN
Material Parental	Rocas volcánicas saprolíticas insitu
Textura	Moderadamente gruesa
Drenaje natural	Bueno
Reacción del suelo	Muy fuertemente ácido
Pendiente	Moderadamente empinada (25%)
Profundidad efectiva	Muy superficiales
Fragmentos rocosos	Gravosos en el perfil
Pedreg. Superficial	Muy pedregosos (25%)
Erosión Hidrica	Severa
Salinidad y/o Sodicidad	Muy ligeramente afectados de excesos de sales y sodio
Riesgo de anegamiento	Sin riesgo o peligro de inundación

Clima	Húmedo semifrígido
Zona de vida	Páramo pluvial Sub Alpino Tropical (pp-SAT)
Fertilidad del Suelo	Baja
A1 00 – 21 cm.	Horizonte de color pardo muy oscuro (10YR 2/2) en húmedo; textura franco arenoso; de estructura granular, finos y medios, grado moderado; consistencia friable en húmedo y ligeramente adhesivo en mojado; reacción muy fuertemente ácido (pH 4.66); nivel alto de materia orgánica (MO: 5.49%); nivel alto de nitrógeno total (N: 0.27%); bajos en fósforo disponible (P: 6.33 ppm); medios en potasio disponible (K: 138.14 ppm); nivel alto en capacidad de intercambio catiónico (CCC: 19.94 me/100g); sin calcáreo total (CaCO <sub>3</sub> : 0.00%); saturación de bases baja (SB: 33.69%); presenta problemas de toxicidad por aluminio (Al: 3.55 me/100g); muy ligeramente afectados de exceso de sales y sodio (CE: 0.09 dS/m), la razón de absorción de sodio (RAS) es baja por lo tanto no afecta la disponibilidad de nutrientes; horizonte con desarrollo moderado de raíces finas y escasas medias; buena actividad biológica; escasas gravillas de naturaleza volcánica en más o

BC 21 – 37 cm.	Horizonte transicional entre B y C, con características de ambos pero sin dominancia de ninguno de ellos; con abundantes gravillas de naturaleza volcánica en un aproximado de 50%, escaso desarrollo de raíces finas hasta los 27 cm de profundidad, actividad biológica pobre, límite claro suave.
C 37 - 90 cm. a más	Horizonte constituido por fragmentos de material volcánico de la Ignimbrita Maqui Maqui, compuesta por tobas y andesitas con cuarzo, hornblenda y biotita, en proceso de edafización avanzada de color amarillo oscuro, sin desarrollo de raíces y sin actividad biológica visible.

<b>SUBGRUPO:</b> HUMIC DYSTRUDEPTS	<b>UBICACIÓN:</b> MARGEN DERECHA	<b>COORDENADAS UTM:</b> 775370 m ESTE Y 9230383 m NORTE

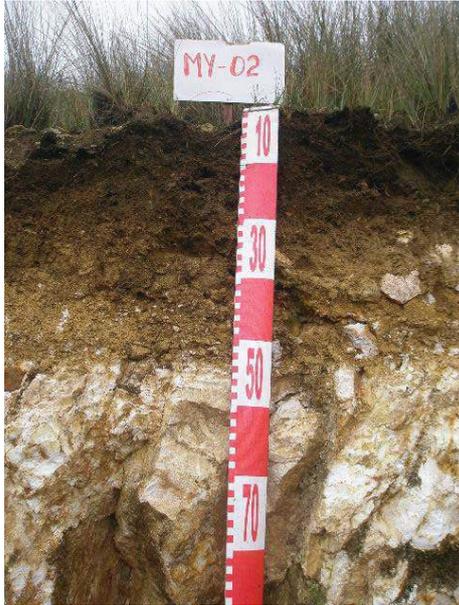
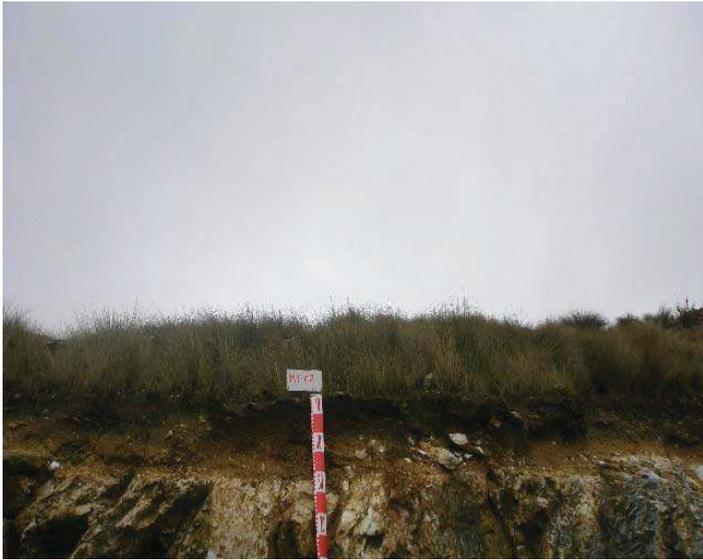
CALICATA MY-02		PAISAJE CALICATA MY-02

CALICATA	
MY-02	
Ubicación	Margen izquierda de quebrada Pampa Larga
Soil Taxonomy	Orden: Andisols; Sub Orden: Udands; Gran Grupo: Hapludands; Sub Grupo: Lithic Hapludands.
Clasificación FAO	Andosoles
Clasific. por Uso Mayor	Tierras de protección, limitaciones por suelo, erosión y clima. Xsec
Fisiografía	Montaña alta
Micro relieve	Microaccidentado
Vegetación	Pastos naturales en mal estado de desarrollo, predominando el ichu.
Altitud	3 973 msnm
Coordenadas UTM	776 086 mE y 9 230 295 mN
Material Parental	Roca volcánica insitu
Textura	Moderadamente gruesa
Drenaje natural	Excesivo
Reacción del suelo	Muy fuertemente ácido
Pendiente	Moderadamente empinada
Profundidad efectiva	Muy superficiales
Fragmentos rocosos	Muy gravosos y guijarrosos
Pedreg. Superficial	Muy pedregosos (38%)
Erosión Hídrica	Severa
Salinidad y/o Sodicidad	Muy ligeramente afectados de excesos de sales y sodio
Riesgo de anegamiento	Sin riesgo o peligro de inundación

Clima	Húmedo semifrígido
Zona de vida	Páramo pluvial Sub Alpino Tropical (pp-SAT)
Fertilidad del Suelo	Baja
A1 00 – 14 cm.	Horizonte de color pardo oscuro (10YR 3/3) en húmedo; textura franco arenoso; de estructura bloques subangulares finos y medios, grado moderado; consistencia muy friable en húmedo y ligeramente adhesivo en mojado; reacción muy fuertemente ácido (pH 4.77); nivel medio de materia orgánica (MO: 3.11%); medio en nitrógeno total (N: 0.15%); bajos en fósforo disponible (P: 6.65 ppm); alto en potasio disponible (K: 128.01 ppm); nivel alto en capacidad de intercambio catiónico (CCC: 15.97 me/100g); sin presencia de calcáreo total (CaCO <sub>3</sub> : 0.00%); saturación de bases baja (SB: 35.83%); con problemas de toxicidad por aluminio (Al: 3.12 me/100g); muy ligeramente afectados de excesos de sales y sodio (CE: 0.11 dS/m), la razón de absorción de sodio (RAS) es baja por lo tanto no afecta la disponibilidad de nutrientes; desarrollo moderado de raíces finas; escasa actividad biológica; bastantes gravas y gravillas de naturaleza volcánica en más o menos 15%; límite gradual suave.

C 14 – 41 cm.	Horizonte C constituido por piedras, gravas y gravillas de material volcánico y fragmentos de areniscas ligeramente edafizadas; sin raíces; escasa actividad biológica, límite gradual suave.
R 41 – 154 cm.	Roca volcánica de color pardo claro a amarillento, dura con fracturamiento moderado, sin raíces y sin actividad biológica. Corresponde a un afloramiento de la Ignimbrita Maqui Maqui.

<b>SUBGRUPO:</b> LITHIC UDORTHENTS	<b>UBICACIÓN:</b> MARGEN IZQUIERDA Q. PAMPA LARGA	<b>COORDENADAS UTM:</b> 776086 M ESTE Y 9230295 M NORTE

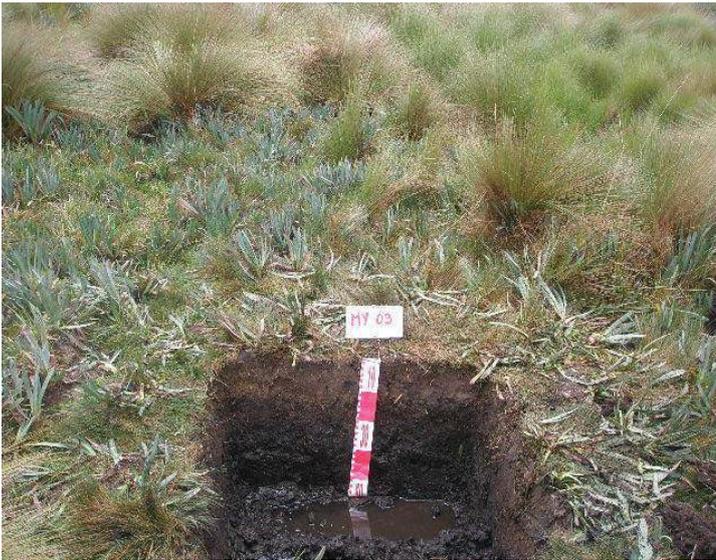
CALICATA MY-03		PAISAJE CALICATA MY-03

CALICATA	
MY-03	
Ubicación	Humedal AltoAndino de Pampa Larga
Soil Taxonomy	Orden: Entisols; Sub Orden: Aqueuts; Gran Grupo: Endoaqueuts; Sub Grupo: Humaqueptic Endoaqueuts
Clasificación FAO	Gleisoles
Clasific. por Uso Mayor	Tierras de protección, con limitaciones por suelo, drenaje y clima. Xswc
Fisiografía	Terraza
Micro relieve	Ondulado suave
Vegetación	Pastos naturales predominando el ichu
Altitud	4 032 msnm
Coordenadas UTM	776 726 mE y 9 229 939 mN
Material Parental	Depósito de material detrítico fino de origen fluvio-glaciar
Textura	Moderadamente fina
Drenaje natural	Pobre
Reacción del suelo	Extremadamente ácido
Pendiente	Ligeramente inclinada (5%)
Profundidad efectiva	Muy superficiales
Fragmentos rocosos	Libre a ligeramente gravosos
Pedreg. Superficial	Moderadamente pedregosos (1%)
Erosión Hídrica	Nula
Salinidad y/o Sodicidad	Muy ligeramente afectados de excesos de sales y sodio
Riesgo de anegamiento	Sin riesgo o peligro de inundación

Clima	Húmedo semifrígido
Zona de vida	Páramo pluvial Sub Alpino Tropical (pp-SAT)
Fertilidad del Suelo	Baja
Ah 00 – 11 cm.	Horizonte de color pardo grisáceo muy oscuro (10YR 3/2) en húmedo; textura franco arcillo arenoso; de estructura bloques subangulares, finos, grado débil; consistencia muy friable en húmedo y adhesivo en mojado; reacción extremadamente ácido (pH 4.40); nivel medio de materia orgánica (MO: 2.82%); nivel medio de nitrógeno total (N: 0.14%); medios en fósforo disponible (P: 7.65 ppm); alto en potasio disponible (K: 126.20 ppm); nivel alto en capacidad de intercambio catiónico (CCC: 19.33 me/100g); sin presencia de calcáreo total (CaCO <sub>3</sub> : 0.00%); saturación de bases baja (SB: 28.64%); presenta problemas de toxicidad por aluminio (Al: 4.66 me/100g); muy ligeramente afectados de excesos de sales y sodio (CE: 0.45 dS/m), la razón de absorción de sodio (RAS) es baja por lo tanto no afecta la disponibilidad de nutrientes; horizonte con buen desarrollo de raíces finas; actividad biológica moderada; sin fragmentos gruesos; límite difuso suave.

Btg 11 – 45 cm.	Horizonte de color negro (10YR 2/1) en húmedo; textura franco arcillo arenoso; de estructura bloques subangulares, medios y finos; consistencia muy friable en húmedo y adhesivo en mojado; escasas raicillas llegan hasta los 18 cm. actividad biológica pobre y sin fragmentos gruesos; límite abrupto suave.
45 cm. a más.	Napa freática a partir de los 45 cm. de profundidad.

<b>SUBGRUPO:</b> HUMAQUEPTIC ENDOQUENTS	<b>UBICACIÓN:</b> EN HUMEDAL ALTOANDINO DE PAMPA LARGA	<b>COORDENADAS UTM:</b> 776726 M ESTE Y 9229939 M NORTE

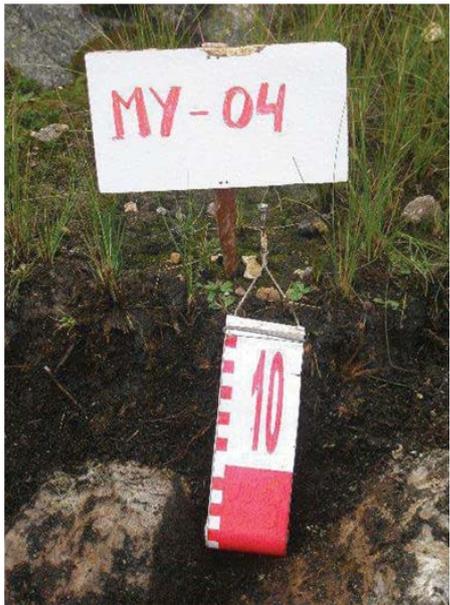
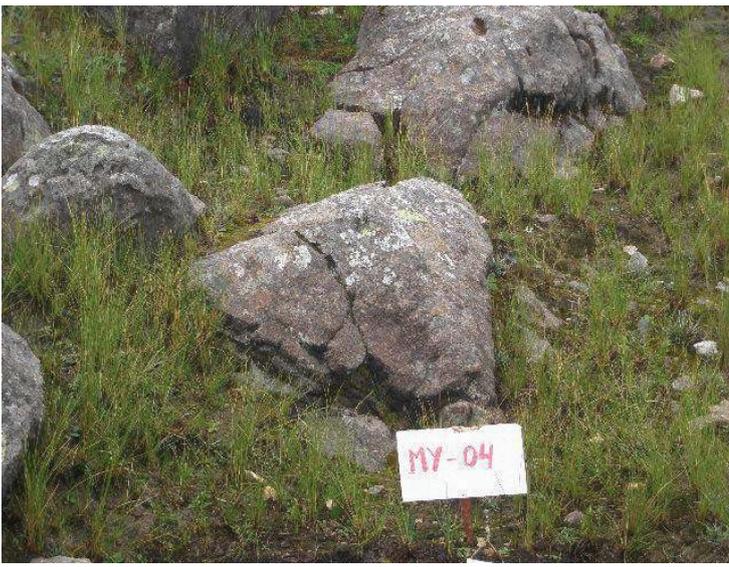
CALICATA MY-04		PAISAJE CALICATA MY-04

CALICATA	
MY-04	
Ubicación	Pampa Larga, margen izquierda del río Colorado
Soil Taxonomy	Orden: Andisols; Sub Orden: Udands; Gran Grupo: Hapludands; Sub Grupo: Lithic Hapludands
Clasificación FAO	Andosoles
Clasific. por Uso Mayor	Tierras de protección, con limitaciones por suelo, erosión y clima. Xsec
Fisiografía	Colina alta
Micro relieve	Microaccidentado
Vegetación	Pastos naturales en mal estado, predominando el ichu
Altitud	4 025 msnm
Coordenadas UTM	777 192 mE y 9 230 028 mN
Material Parental	Rocas volcánicas insitu
Textura	Moderadamente gruesa
Drenaje natural	Excesivo
Reacción del suelo	Muy fuertemente ácido
Pendiente	Empinada (35%)
Profundidad efectiva	Muy superficiales
Fragmentos rocosos	Muy gravosos en el perfil
Pedreg. Superficial	Muy pedregosos (40%)
Erosión Hídrica	Severa
Salinidad y/o Sodicidad	Muy ligeramente afectados de excesos de sales y sodio
Riesgo de anegamiento	Sin riesgo o peligro de inundación

Clima	Húmedo semifrígido
Zona de vida	Páramo pluvial Sub Alpino Tropical (pp-SAT)
Fertilidad del Suelo	Baja
A1 00 – 07/10 cm.	Horizonte de color pardo muy oscuro (10YR 2/2) en húmedo; textura franco arenoso; de estructura bloques subangulares, medios, grado moderado; consistencia muy friable en húmedo y ligeramente adhesivo en mojado; reacción muy fuertemente ácido (pH 4.90); nivel alto de materia orgánica (MO: 11.31%); nivel alto de nitrógeno total (N: 0.56%); medio en fósforo disponible (P: 7.26 ppm); altos en potasio disponible (K:175.36 ppm); nivel alto en capacidad de intercambio catiónico (CCC: 27.47 me/100g); sin presencia de calcáreo total (CaCO <sub>3</sub> : 0.00%); saturación de bases baja (SB: 38.36%); con problemas de toxicidad de aluminio (Al: 2.65 me/100g); muy ligeramente afectados de exceso de sales y sodio (CE: 0.14 dS/m), la razón de absorción de sodio (RAS) es baja por lo tanto no afecta la disponibilidad de nutrientes; horizonte con escaso desarrollo de raíces finas; pobre actividad biológica y abundantes gravillas de naturaleza volcánica en más o menos 18%; limite abrupto irregular.

R 07/10 – 70 a más	Horizonte constituido por roca volcánica in situ, dura pero ligeramente fisurada, de composición dacítica- andesítica rica en piroxenos y hornblenda. Algunas raíces ingresan por las grietas hasta los 8 cm. sin actividad biológica visible.

<b>SUBGRUPO:</b> LITHIC UDORTHENTS	<b>UBICACIÓN:</b> EN PAMPA LARGA	<b>COORDENADAS UTM:</b> 777192 M ESTE Y 9230028 M NORTE

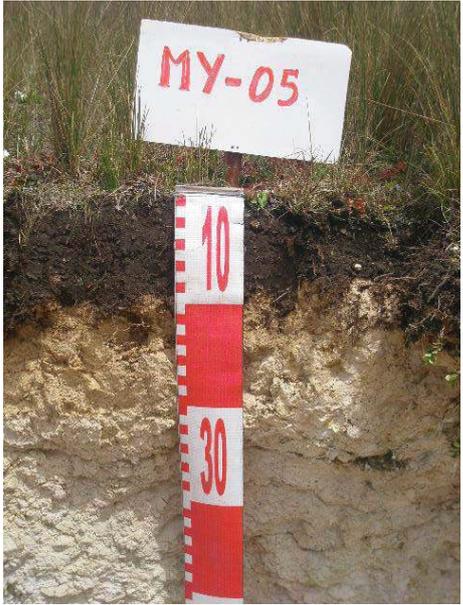
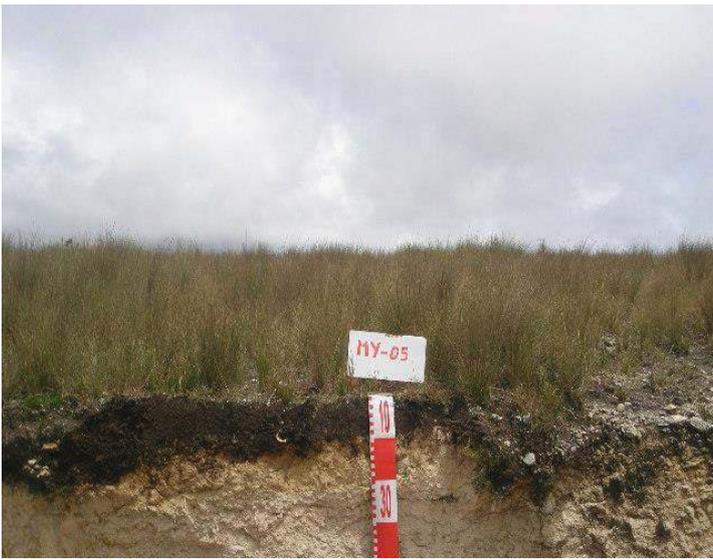
CALICATA MY-05		PAISAJE CALICATA MY-05

CALICATA	
MY-05	
Ubicación	Cantera Soil Liner Zona Norte 2
Soil Taxonomy	Orden: Entisols; Sub Orden: Orthents; Gran Grupo: Udorthents; Sub Grupo: Lithic Udorthents
Clasificación FAO	Leptosoles
Clasific. por Uso Mayor	Tierras de protección, con limitaciones por suelo, erosión y clima. Xsec
Fisiografía	Colina moderada
Micro relieve	Microaccidentado
Vegetación	Pastos naturales en mal estado, predomina el ichu
Altitud	4 112 msnm
Coordenadas UTM	777 704 mE y 9 229 450 Mn
Material Parental	Material detrítico amarillento de origen volcánico
Textura	Moderadamente fina
Drenaje natural	Excesivo
Reacción del suelo	Extremadamente ácido
Pendiente	Empinada (27%)
Profundidad efectiva	Muy superficiales
Fragmentos rocosos	Muy gravosos y guijarrosos
Pedreg. Superficial	Pedregosos (12%)
Erosión Hídrica	Severa
Salinidad y/o Sodicidad	Muy ligeramente afectados de excesos de sales y sodio
Riesgo de anegamiento	Sin riesgo o peligro de inundación

Clima	Húmedo semifrígido
Zona de vida	Páramo pluvial Sub Alpino Tropical (pp-SAT)
Fertilidad del Suelo	Baja
A1 00 -09 cm.	Horizonte de color pardo muy oscuro (10YR 2/2) en húmedo; textura franco arcillo arenoso; de estructura bloques subangulares, finos y medios, grado moderado; consistencia friable en húmedo y ligeramente adhesivo en mojado; reacción extremadamente ácido (pH 4.09); nivel alto de materia orgánica (MO: 9.84%); nivel alto de nitrógeno total (N: 0.48%); bajos en fósforo disponible (P: 5.99 ppm); altos en potasio disponible (K: 136.11 ppm); nivel alto en capacidad de intercambio catiónico (CCC: 27.66 me/100g); sin calcáreo total (CaCO <sub>3</sub> : 0.00%); saturación de bases baja (SB: 22.61%); presenta problemas de toxicidad por aluminio (Al: 6.15 me/100g); muy ligeramente afectados de exceso de sales y sodio (CE: 0.18 dS/m), la razón de absorción de sodio (RAS) es baja por lo tanto no afecta la disponibilidad de nutrientes; horizonte con desarrollo moderado de raíces finas; buena actividad biológica; alto contenido de gravillas de areniscas en más o menos 15%. límite abrupto suave.

<b>SUBGRUPO:</b> LITHIC UDORTHENTS	<b>UBICACIÓN:</b> EN PAMPA LARGA PARTE ALTA	<b>COORDENADAS UTM:</b> 777704 M ESTE Y 9229450 M NORTE

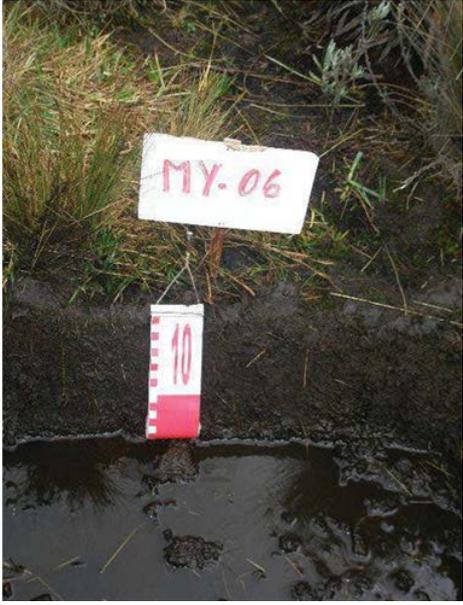
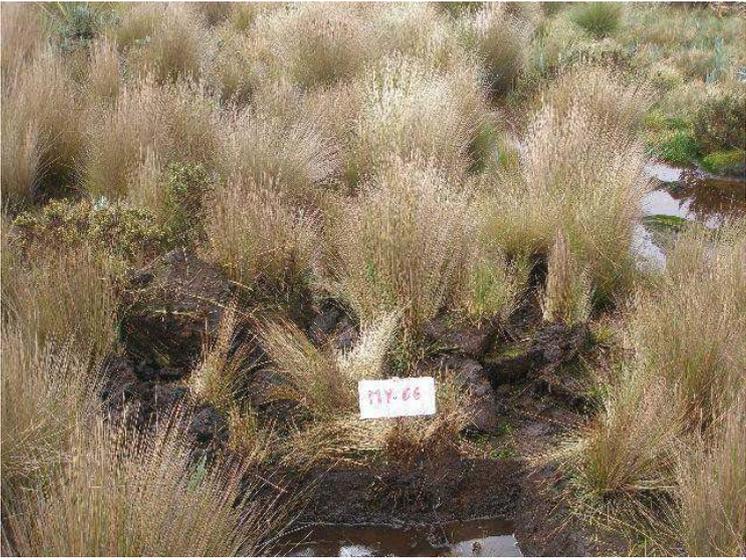
CALICATA MY-06		PAISAJE CALICATA MY-06

CALICATA	
MY-06	
Ubicación	Humedal AltoAndino de Maqui Maqui
Soil Taxonomy	Orden: Entisols; Sub Orden: Aquents; Gran Grupo: Endoaquents; Sub Grupo: Humaqueptic Endoaquents
Clasificación FAO	Gleisoles
Clasific. por Uso Mayor	Tierras de protección, con limitaciones por suelo, drenaje y clima. Xswc
Fisiografía	Terraza
Micro relieve	Plana
Vegetación	Pastos naturales en mal estado de desarrollo
Altitud	3 970 msnm
Coordenadas UTM	778 237 mE y 9 230 829 mN
Material Parental	Material detrítico fino de origen fluvio glaciar
Textura	Moderadamente fina
Drenaje natural	Pobre
Reacción del suelo	Extremadamente ácido
Pendiente	Plana a casi a nivel (3%)
Profundidad efectiva	Muy superficiales
Fragmentos rocosos	Ligeramente gravosos en el perfil
Pedreg. Superficial	Libre de piedras (0%)
Erosión Hídrica	Severa
Salinidad y/o Sodicidad	Muy ligeramente afectados de excesos de sales y sodio
Riesgo de anegamiento	Sin riesgo o peligro de inundación

12 – 100 cm. a más	Napa freática, sin raíces y sin actividad biológica.

<b>SUBGRUPO:</b> HUMAQUEPTIC ENDOQUENTS	<b>UBICACIÓN:</b> EN HUMEDAL ALTOANDINO DE MAQUI MAQUI	<b>COORDENADAS UTM:</b> 778237 M ESTE Y 9230829 M NORTE.

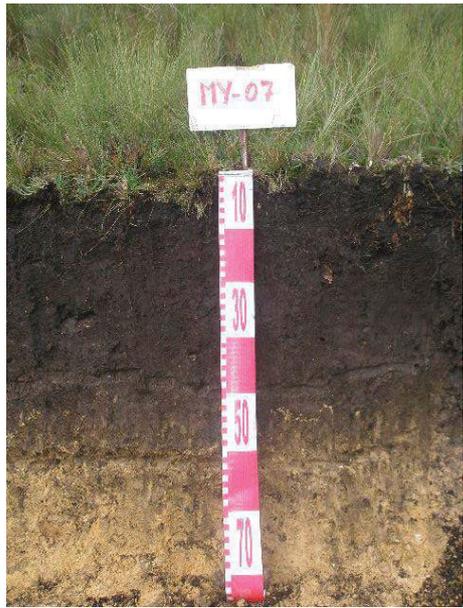
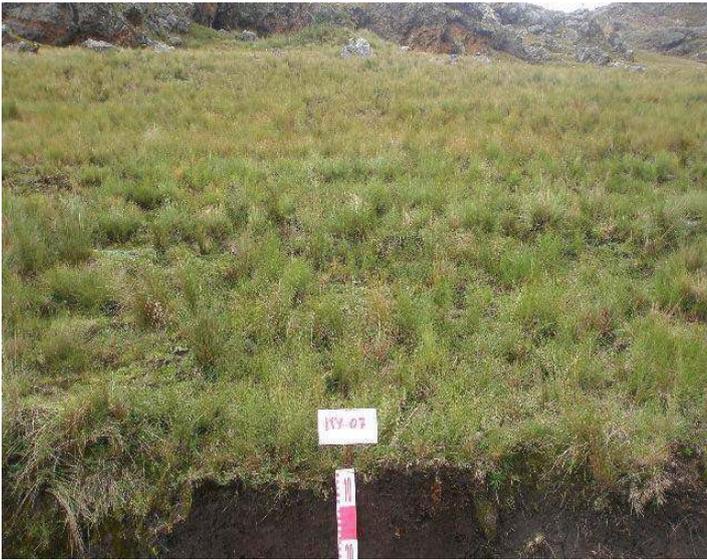
CALICATA MY-07		PAISAJE CALICATA MY-07

CALICATA	
MY-07	
Ubicación	Al sur del depósito de suelo orgánico
Soil Taxonomy	Orden: Inceptisols; Sub Orden: Udepts; Gran Grupo: Dystrudepts; Sub Grupo: Humic Dystrudepts
Clasificación FAO	Cambisoles
Clasific. por Uso Mayor	Tierras aptas para pastos, calidad agrológica media, con limitaciones por suelo y climapastoreo temporal. P2sc (t)
Fisiografía	Colina moderada
Micro relieve	Ondulado
Vegetación	Pastos naturales, en mal estado, domina el ichu
Altitud	3 993 msnm
Coordenadas UTM	778 814 mE y 9 229 057 mN
Material Parental	Depósitos de material detrítico fino y grueso de naturaleza volcánica y ligeramente saprolítico
Textura	Moderadamente fina
Drenaje natural	Bueno
Reacción del suelo	Extremadamente ácido
Pendiente	Moderadamente empinada (24%)
Profundidad efectiva	Superficiales
Fragmentos rocosos	Ligeramente gravosos
Pedreg. Superficial	Pedregosos (10%)
Erosión Hídrica	Severa
Salinidad y/o Sodicidad	Muy ligeramente afectados de excesos de sales y sodio

<b>SUBGRUPO:</b> HUMIC DYSTRUDEPTS	<b>UBICACIÓN:</b> AL SUR DEPOSITO DE SUELO ORGÁNICO	<b>COORDENADAS UTM:</b> 778814 M ESTE Y 9229057 M NORTE

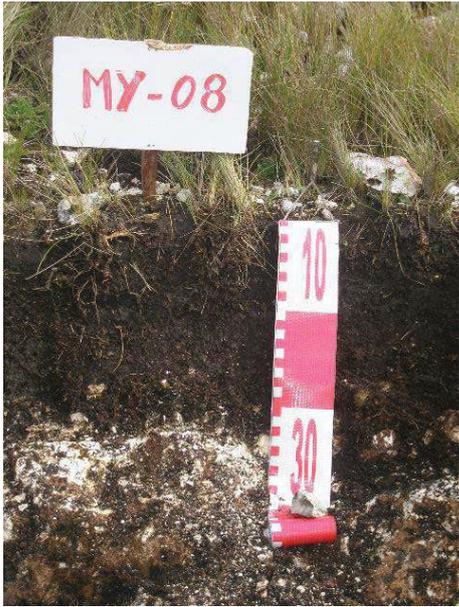
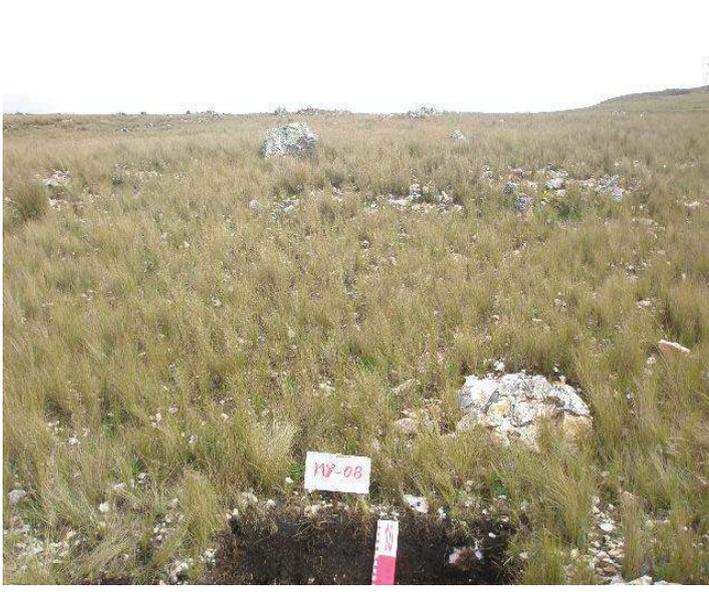
CALICATA MY-08		PAISAJE CALICATA MY-08

CALICATA	
MY-08	
Ubicación	Cantera Soil Liner Zona Norte 3
Soil Taxonomy	Orden: Entisols; Sub Orden: Orthents; Gran Grupo: Udorthents; Sub Grupo: Lithic Udorthents
Clasificación FAO	Leptosoles
Clasific. por Uso Mayor	Tierras de protección, con limitaciones por suelo, erosión y clima. Xsec
Fisiografía	Colina moderada
Micro relieve	Ondulado
Vegetación	Pastos naturales en mal estado, predomina el ichu
Altitud	4 045 msnm
Coordenadas UTM	778 237 mE y 9 229 633 mN
Material Parental	Brechas y rocas volcánicas
Textura	Moderadamente fina
Drenaje natural	Excesivo
Reacción del suelo	Moderadamente ácido
Pendiente	Empinada (26%)
Profundidad efectiva	Superficiales
Fragmentos rocosos	Gravosos
Pedreg. Superficial	Pedregosos (10%)
Erosión Hidrica	Severa
Salinidad y/o Sodicidad	Muy ligeramente afectados de excesos de sales y sodio
Riesgo de anegamiento	Sin riesgo o peligro de inundación
Clima	Húmedo semifrígido
Zona de vida	Páramo pluvial Sub Alpino Tropical (pp-SAT)

<b>SUBGRUPO:</b> LITHIC UDORTHERENTS	<b>UBICACIÓN:</b> AL ESTE BOTADERO MAQUI MAQUI	<b>COORDENADAS UTM:</b> 778237 M ESTE Y 9229633 M NORTE.

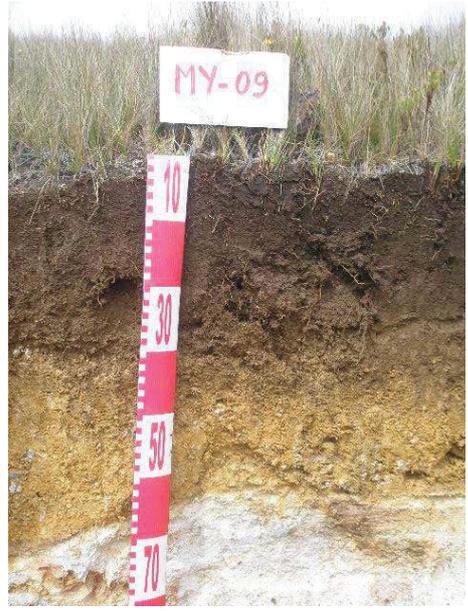
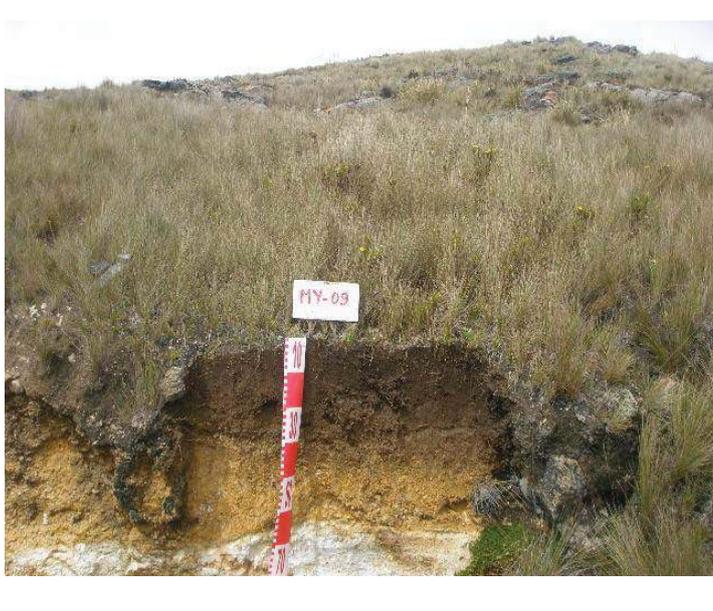
CALICATA MY-09		PAISAJE CALICATA MY-09

CALICATA	
MY-09	
Ubicación	Al noroeste del tajo Maqui Maqui
Soil Taxonomy	Orden: Andisols; Sub Orden: Udands; Gran Grupo: Hapludands; Sub Grupo: Typic Hapludands
Clasificación FAO	Andosoles
Clasific. por Uso Mayor	Tierras de protección, con limitaciones por suelo, erosión y clima. Xsec
Fisiografía	Colina alta
Micro relieve	Microaccidentado
Vegetación	Pastos naturales, predominando el ichu
Altitud	4 067 msnm
Coordenadas UTM	777 947 mE y 9 231 139 mN
Material Parental	Rocas volcánicas saprolíticas, en proceso de edafización
Textura	Moderadamente gruesa
Drenaje natural	Bueno
Reacción del suelo	Extremadamente ácido
Pendiente	Empinada (38%)
Profundidad efectiva	Muy superficiales
Fragmentos rocosos	Gravosos en el perfil
Pedreg. Superficial	Pedregosos (20%)
Erosión Hídrica	Severa
Salinidad y/o Sodicidad	Muy ligeramente afectados de excesos de sales y sodio
Riesgo de anegamiento	Sin riesgo o peligro de inundación
Clima	Húmedo semifrígido

<b>SUBGRUPO:</b> LITHIC UDORTHENTS	<b>UBICACIÓN:</b> AL NOROESTE TAJO MAQUI MAQUI	<b>COORDENADAS UTM:</b> 777947 M ESTE Y 9231139 M NORTE

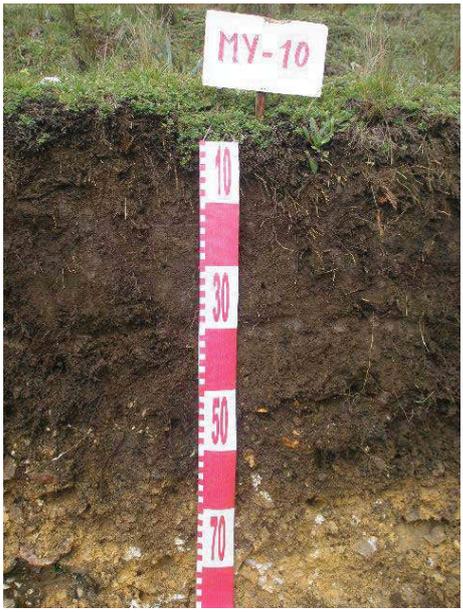
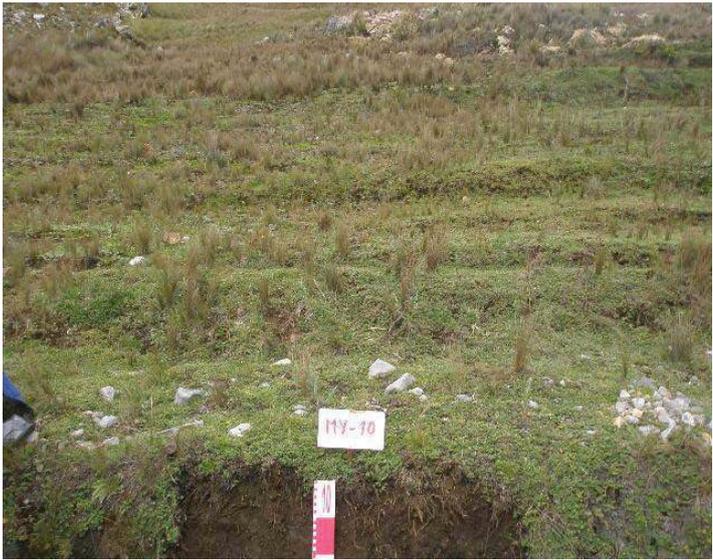
CALICATA MY-10		PAISAJE CALICATA MY-10

CALICATA	
MY-10	
Ubicación	Al noreste de la pila de lixiviación Maqui Maqui
Soil Taxonomy	Orden: Inceptisols; Sub Orden: Udepts; Gran Grupo: Dystrudepts; Sub Grupo: Humic Dystrudepts.
Clasificación FAO	Cambisoles
Clasific. por Uso Mayor	Tierras aptas para pastos, calidad agrológica baja, con limitaciones por suelo, erosión y clima, pastoreo temporal. P3sec (t)
Fisiografía	Colina alta
Micro relieve	Ondulado
Vegetación	Pastos naturales en mal estado de desarrollo, predominando el ichu
Altitud	4 046 msnm
Coordenadas UTM	780 150 mE y 9 230 293 mN
Material Parental	Depósito detrítico grueso derivado de material volcánico
Textura	Moderadamente fina
Drenaje natural	Bueno
Reacción del suelo	Extremadamente ácido
Pendiente	Empinada (31%)
Profundidad efectiva	Superficiales
Fragmentos rocosos	Ligeramente gravosos.
Pedreg. Superficial	Pedregosos (15%)
Erosión Hídrica	Moderada
Salinidad y/o Sodicidad	Muy ligeramente afectados de excesos de sales y sodio

<b>SUBGRUPO:</b> HUMIC DYSTRUDEPTS	<b>UBICACIÓN:</b> AL NORESTE PILA MAQUI MAQUI	<b>COORDENADAS UTM:</b> 780150 M ESTE Y 9230293 M NORTE.

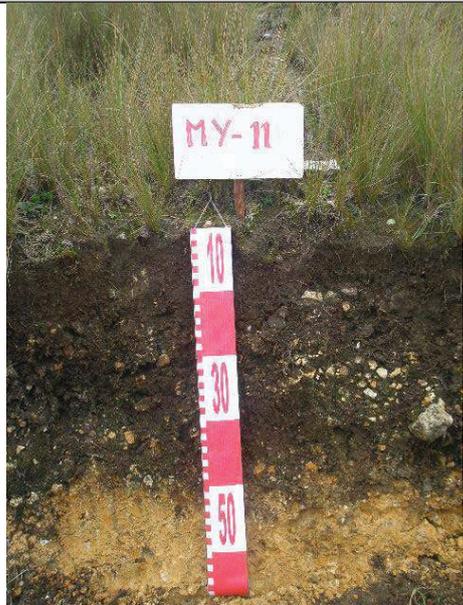
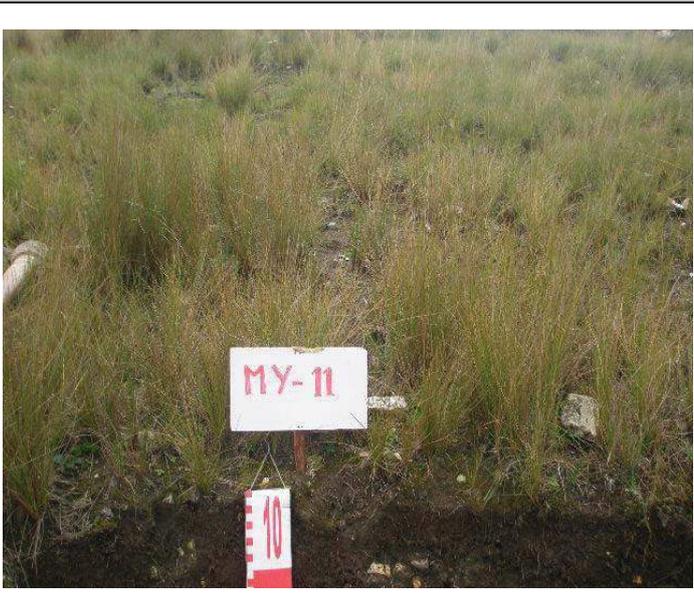
CALICATA MY-11		PAISAJE CALICATA MY-11

CALICATA	
MY-11	
Ubicación	Ladera del cerro Sugares
Soil Taxonomy	Orden: Andisols; Sub Orden: Udands; Gran Grupo: Hapludands; Sub Grupo: Typic Hapludands.
Clasificación FAO	Andosoles
Clasific. por Uso Mayor	Tierras aptas para pastos, calidad agrológica baja, con limitaciones por suelo, erosión y clima, pastoreo temporal. P3sec (t)
Fisiografía	Colina moderada
Micro relieve	Ondulado
Vegetación	Pastos naturales, predominando el ichu
Altitud	4 050 msnm
Coordenadas UTM	780 245 mE y 9 229 031 mN
Material Parental	Material volcánico saprolítico en proceso de edafización avanzado.
Textura	Moderadamente gruesa
Drenaje natural	Bueno
Reacción del suelo	Extremadamente ácido
Pendiente	Empinada (27%)
Profundidad efectiva	Superficiales
Fragmentos rocosos	Muy gravosos en el perfil
Pedreg. Superficial	Pedregosos (8%)
Erosión Hídrica	Moderada
Salinidad y/o Sodicidad	Muy ligeramente afectados de excesos de sales y sodio
Riesgo de anegamiento	Sin riesgo o peligro de inundación

<b>SUBGRUPO:</b> HUMIC DYSTRUDEPTS	<b>UBICACIÓN:</b> EN LADERA DEL CERRO SUGARES	<b>COORDENADAS UTM:</b> 780245 M ESTE Y 9229031 M NORTE

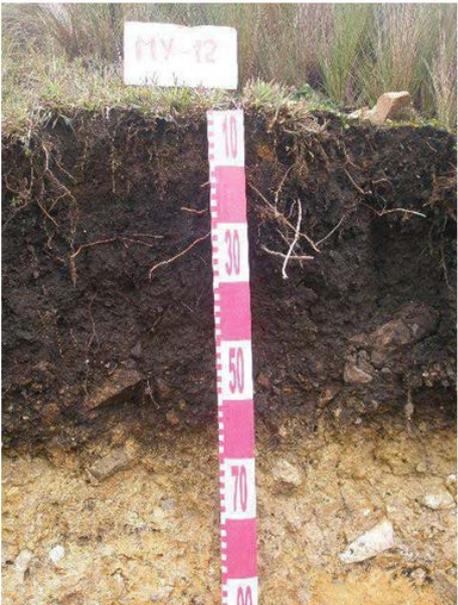
CALICATA MY-12		PAISAJE CALICATA MY-12

<b>SUBGRUPO:</b> HUMIC DYSTRUDEPTS	<b>UBICACIÓN:</b> SURESTE DE POZAS MAQUI MAQUI	<b>COORDENADAS UTM:</b> 780015M ESTE Y 9227317 M NORTE.

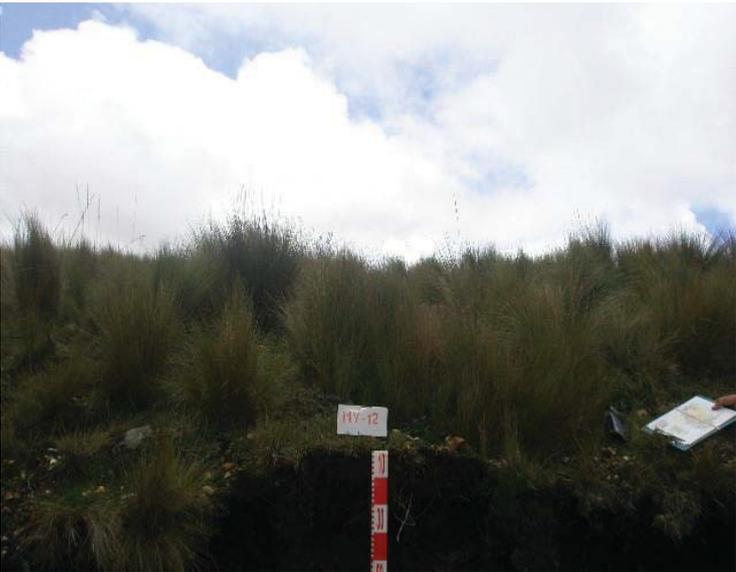
CALICATA	
MY-12	
Ubicación	Al sureste de pozas Maqui Maqui
Soil Taxonomy	Orden: Andisols; Sub Orden: Udands; Gran Grupo: Hapludands; Sub Grupo: Typic Hapludands
Clasificación FAO	Andosoles
Clasific. por Uso Mayor	Tierras aptas para pastos, calidad agrológica baja, con limitaciones por suelo, erosión y clima, pastoreo temporal. P3sec (t)
Fisiografía	Colina moderada
Micro relieve	Ondulado
Vegetación	Pastos naturales en mal estado, predominando el ichu
Altitud	3 985 msnm
Coordenadas UTM	780 015 mE y 9 227 317 mN
Material Parental	Depósito de material detrítico grueso de material volcánico
Textura	Moderadamente fina
Drenaje natural	Bueno
Reacción del suelo	Muy fuertemente ácido
Pendiente	Empinada (27%)
Profundidad efectiva	Superficiales
Fragmentos rocosos	Ligeramente gravosos
Pedreg. Superficial	Pedregosos (14%)
Erosión Hídrica	Moderada
Salinidad y/o Sodicidad	Muy ligeramente afectados de excesos de sales y sodio

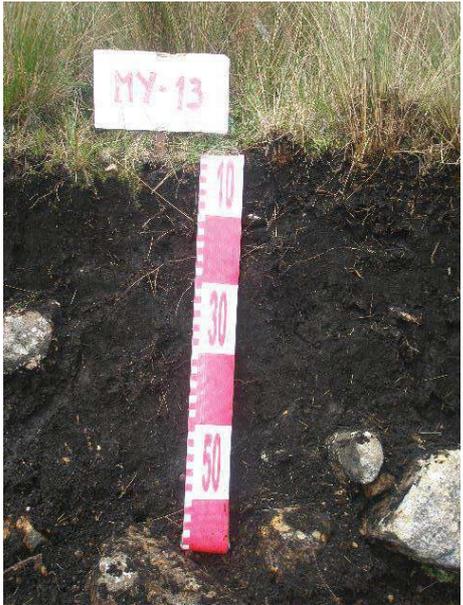
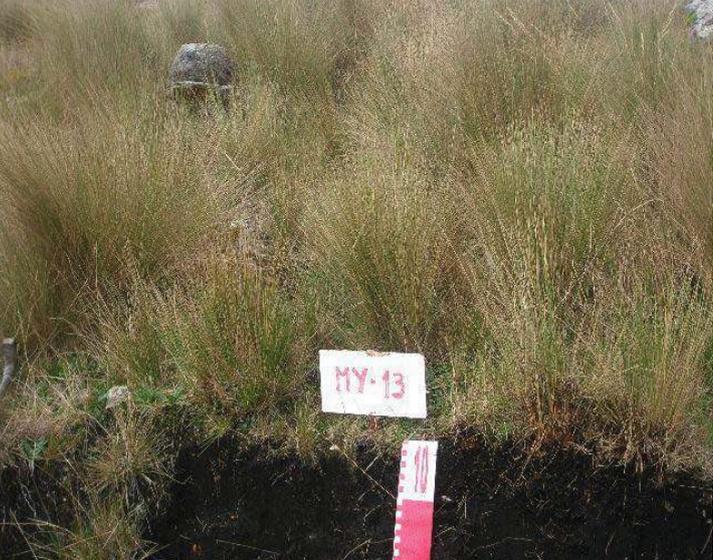
CALICATA MY-13		PAISAJE CALICATA MY-13

CALICATA	
MY-13	
Ubicación	Margen derecha de la quebrada Ocucha Machay
Soil Taxonomy	Orden: Andisols; Sub Orden: Udands; Gran Grupo: Hapludands; Sub Grupo: Typic Hapludands
Clasificación FAO	Andosoles
Clasific. por Uso Mayor	Tierras aptas para pastos, calidad agrológica baja, con limitaciones por suelo, erosión y clima, pastoreo temporal. P3sec (t)
Fisiografía	Colina alta
Micro relieve	Microaccidentado
Vegetación	Pastos naturales en mal estado, predominando el ichu
Altitud	3 967 msnm
Coordenadas UTM	779 392 mE y 9 226 829 mN
Material Parental	Roca volcánica ligeramente meteorizada.
Textura	Moderadamente gruesa
Drenaje natural	Bueno
Reacción del suelo	Muy fuertemente ácido
Pendiente	Empinada (32%)
Profundidad efectiva	Superficiales
Fragmentos rocosos	Ligeramente gravosos.
Pedreg. Superficial	Muy pedregosos (17%)
Erosión Hídrica	Severa
Salinidad y/o Sodicidad	Muy ligeramente afectados de excesos de sales y sodio

<b>SUBGRUPO:</b> HUMIC DYSTRUDEPTS	<b>UBICACIÓN:</b> LADERA DE Q. OCUCHA	<b>COORDENADAS UTM:</b> 779392 M ESTE Y 9226829 M NORTE

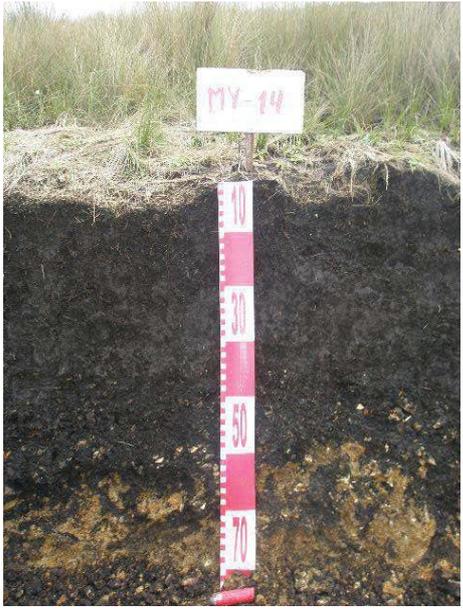
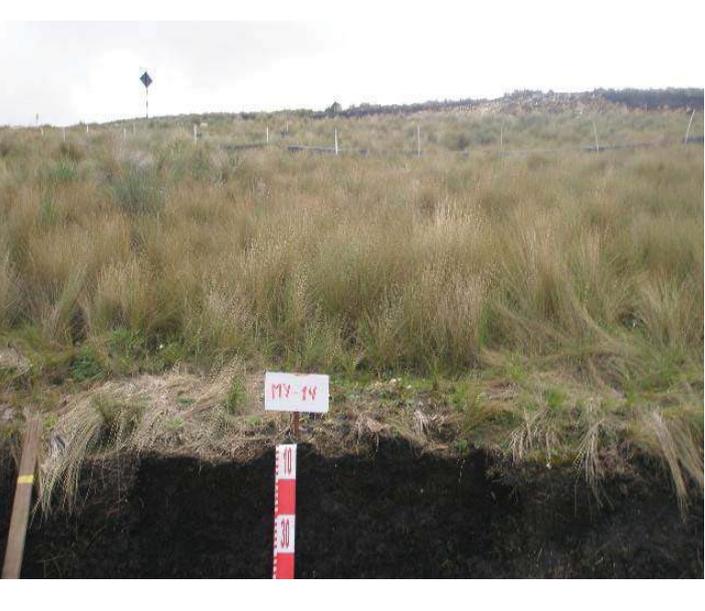
CALICATA MY-14		PAISAJE CALICATA MY-14

CALICATA	
MY-14	
Ubicación	Al suroeste de pozas Maqui Maqui
Soil Taxonomy	Orden: Inceptisols; Sub Orden: Udepts; Gran Grupo: Dystrudepts; Sub Grupo: Humic Dystrudepts
Clasificación FAO	Cambisoles
Clasific. por Uso Mayor	Tierras aptas para pastos, calidad agrológica media, con limitaciones por suelo y clima, pastoreo temporal. P2sc (t)
Fisiografía	Colina moderada
Micro relieve	Ondulado
Vegetación	Pastos naturales, predominando el ichu
Altitud	4 009 msnm
Coordenadas UTM	779 370 mE y 9 227 716 mN
Material Parental	Rocas volcánicas saprolíticas
Textura	Moderadamente gruesa
Drenaje natural	Bueno
Reacción del suelo	Muy fuertemente ácido
Pendiente	Moderadamente empinada (24%)
Profundidad efectiva	Superficiales
Fragmentos rocosos	Ligeramente gravosos en el perfil
Pedreg. Superficial	Pedregosos (7%)
Erosión Hídrica	Moderada
Salinidad y/o Sodicidad	Muy ligeramente afectados de excesos de sales y sodio
Riesgo de anegamiento	Sin riesgo o peligro de inundación

<b>SUBGRUPO:</b> HUMIC DYSTRUDEPTS	<b>UBICACIÓN:</b> SUROESTE DE POZAS MAQUI MAQUI	<b>COORDENADAS UTM:</b> 779370 M ESTE Y 9227716 M NORTE.

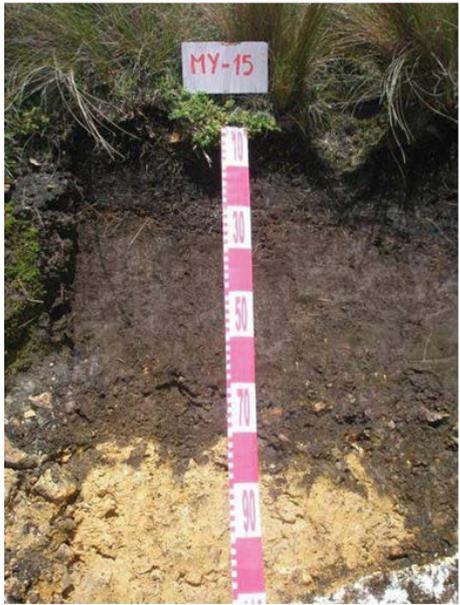
CALICATA MY-15		PAISAJE CALICATA MY-15

C 70/76 - 110 cm. a más	Horizonte constituido por material saprolítico de naturaleza volcánica de color amarillo parduzco (10YR 6/8) en húmedo; sin desarrollo de raíces y sin actividad biológica visible.

<b>SUBGRUPO:</b> HUMIC DYSTRUDEPTS	<b>UBICACIÓN:</b> OESTE RESERVORIO SAN JOSÉ	<b>COORDENADAS UTM:</b> 776148 M ESTE Y 9224251 M NORTE

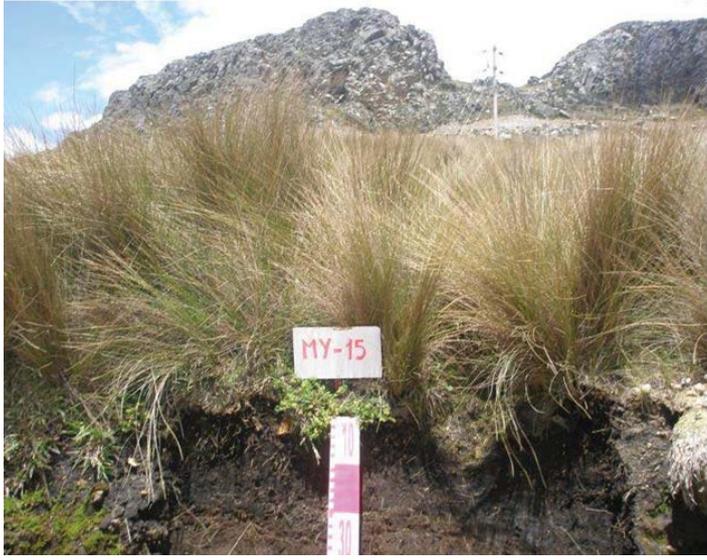
CALICATA	
MY-15	
Ubicación	Al oeste del reservorio San José.
Soil Taxonomy	Orden: Inceptisols; Sub Orden: Udepts; Gran Grupo: Dystrudepts; Sub Grupo: Humic Dystrudepts.
Clasificación FAO	Cambisoles
Clasific. por Uso Mayor	Tierras aptas para pastos, calidad agrológica baja, con limitaciones por suelo, erosión y clima, pastoreo temporal. P3sec (t)
Fisiografía	Colina alta
Micro relieve	Ondulado
Vegetación	Pastos naturales en mal estado, predominando el ichu
Altitud	4 048 msnm
Coordenadas UTM	776 148 mE y 9 224 251 mN
Material Parental	Roca volcánica ligeramente meteorizada.
Textura	Moderadamente gruesa
Drenaje natural	Bueno
Reacción del suelo	Extremadamente ácido
Pendiente	Empinada (31%)
Profundidad efectiva	Moderadamente profundos
Fragmentos rocosos	Ligeramente gravosos
Pedreg. Superficial	Pedregosos (13%)
Erosión Hídrica	Moderada
Salinidad y/o Sodicidad	Muy ligeramente afectados de excesos de sales y sodio
Riesgo de anegamiento	Sin riesgo o peligro de inundación

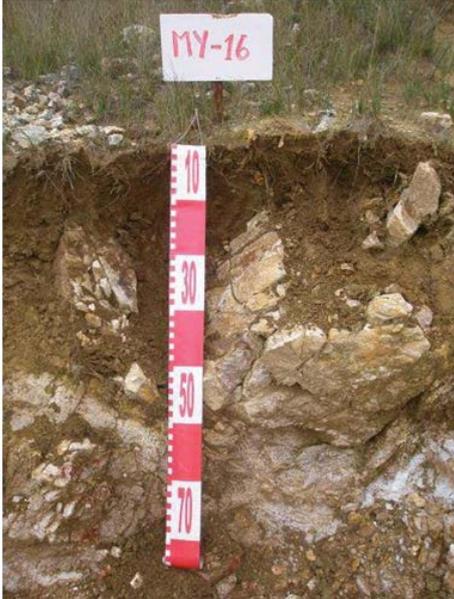
CALICATA MY-16		PAISAJE CALICATA MY-16

C 12/17 – 80 cm. a más	Horizonte C, bastante pedregoso con gravas y gravillas de naturaleza volcánica ligeramente meteorizada. Sin raíces y sin actividad biológica visible.

<b>SUBGRUPO:</b> TYPIC UDORTHENTS	<b>UBICACIÓN:</b> EN EL SECTOR SAN JOSÉ	<b>COORDENADAS UTM:</b> 776392 M ESTE Y 9224250 M NORTE

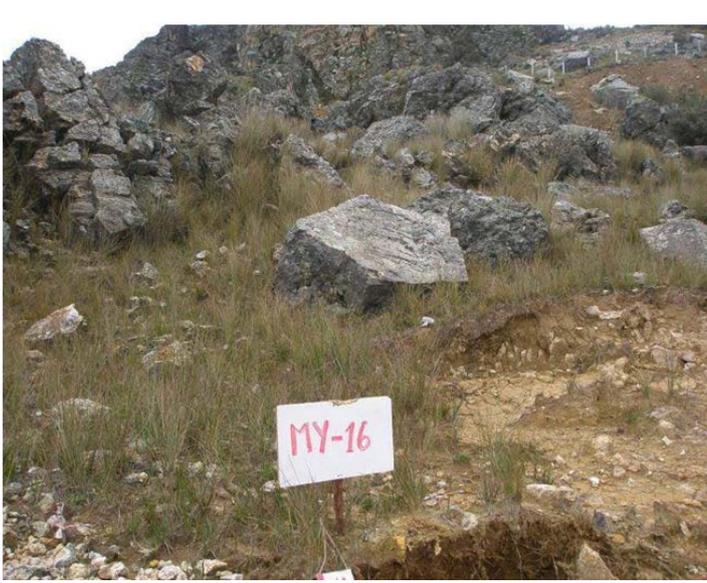
CALICATA	
MY-16	
Ubicación	Ladera de cerro, sector San José
Soil Taxonomy	Orden: Andisols; Sub Orden: Udands; Gran Grupo: Hapludands; Sub Grupo: Typic Hapludands
Clasificación FAO	Andosoles
Clasific. por Uso Mayor	Tierras de protección, limitaciones por suelo, erosión y clima. Xsec
Fisiografía	Montaña baja
Micro relieve	Microaccidentado
Vegetación	Pastos naturales en mal estado, predominando el ichu
Altitud	4 096 msnm
Coordenadas UTM	776 392 mE y 9 224 250 mN
Material Parental	Roca volcánica in situ ligeramente saprolíticas
Textura	Moderadamente gruesa
Drenaje natural	Excesivo
Reacción del suelo	Extremadamente ácido
Pendiente	Empinada (48%)
Profundidad efectiva	Muy superficiales
Fragmentos rocosos	Muy gravosos y pedregosos
Pedreg. Superficial	Muy pedregosos (40%)
Erosión Hídrica	Severa
Salinidad y/o Sodicidad	Muy ligeramente afectados de excesos de sales y sodio
Riesgo de anegamiento	Sin riesgo o peligro de inundación

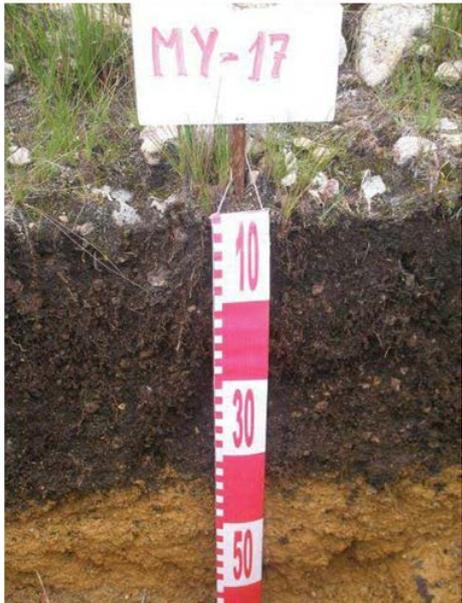
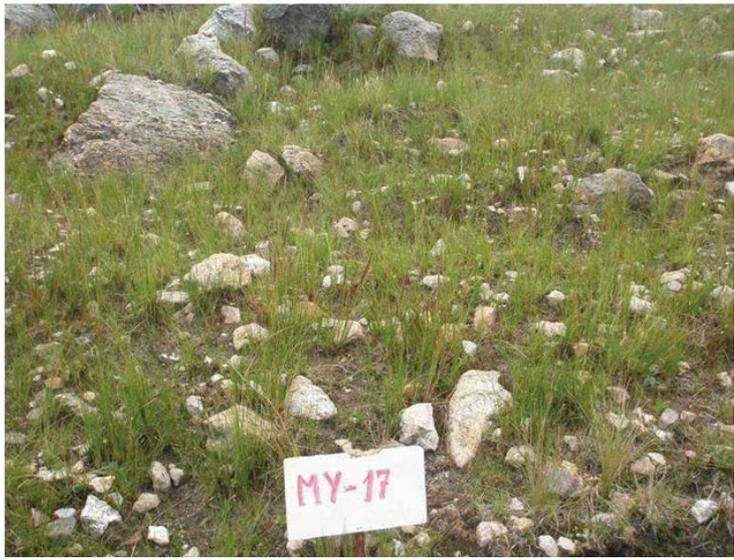
CALICATA MY-17	PAISAJE CALICATA MY-17

CALICATA	
MY-17	
Ubicación	Al sur del depósito de suelo orgánico
Soil Taxonomy	Orden: Inceptisols; Sub Orden: Udepts; Gran Grupo: Dystrudepts; Sub Grupo: Humic Dystrudepts
Clasificación FAO	Cambisoles
Clasific. por Uso Mayor	Tierras aptas para pastos, calidad agrológica media, limitaciones por suelo y clima, pastoreo temporal. P2sc(t)
Fisiografía	Colina moderada
Micro relieve	Microaccidentado
Vegetación	Pastos naturales en mal estado, predominando el ichu
Altitud	3 985 msnm
Coordenadas UTM	778 126 mE y 9 224 872 mN
Material Parental	Depósito detrítico de material volcánico
Textura	Moderadamente fina
Drenaje natural	Excesivo
Reacción del suelo	Muy fuertemente ácido
Pendiente	Moderadamente empinada (25%)
Profundidad efectiva	Superficiales
Fragmentos rocosos	Muy gravosos en el perfil
Pedreg. Superficial	Muy pedregosos (25%)
Erosión Hídrica	Severa
Salinidad y/o Sodicidad	Muy ligeramente afectados de excesos de sales y sodio

<b>SUBGRUPO:</b> HUMIC DYSTRUDEPTS	<b>UBICACIÓN:</b> SUR DEPÓSITO SUELO ORGÁNICO	<b>COORDENADAS UTM:</b> 778126 M ESTE Y 9224872 M NORTE

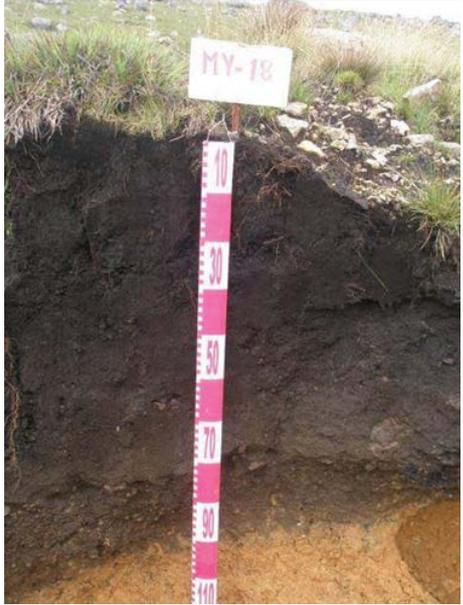
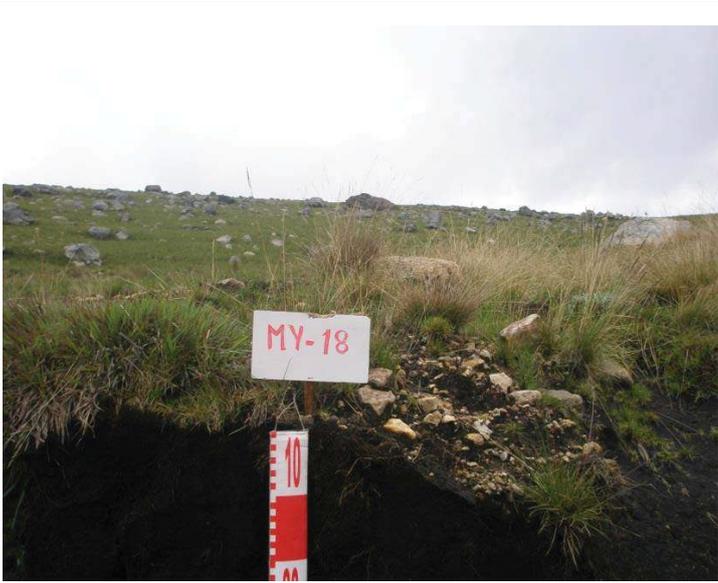
CALICATA MY-18		PAISAJE CALICATA MY-18

CALICATA	
MY-18	
Ubicación	Margen derecha de la quebrada Tres Tingos
Soil Taxonomy	Orden: Inceptisols; Sub Orden: Udepts; Gran Grupo: Dystrudepts; Sub Grupo: Humic Dystrudepts
Clasificación FAO	Cambisoles
Clasific. por Uso Mayor	Tierras aptas para pastos, calidad agrológica baja, con limitaciones por suelo, erosión y clima, pastoreo temporal. P3sec (t)
Fisiografía	Colina moderada
Micro relieve	Microaccidentado.
Vegetación	Pastos naturales en mal estado, predominando el ichu.
Altitud	3 992 msnm
Coordenadas UTM	777 392 mE y 9 224 495 mN
Material Parental	Depósito detrítico grueso de naturaleza volcánica
Textura	Moderadamente gruesa
Drenaje natural	Bueno
Reacción del suelo	Extremadamente ácido
Pendiente	Empinada (28%)
Profundidad efectiva	Moderadamente profundos
Fragmentos rocosos	Ligeramente gravosos.
Pedreg. Superficial	Muy pedregosos (20%)
Erosión Hídrica	Severa
Salinidad y/o Sodicidad	Muy ligeramente afectados de excesos de sales y sodio

<b>SUBGRUPO:</b> HUMIC DYSTRUDEPTS	<b>UBICACIÓN:</b> LADERA Q. TRES TINGOS	<b>COORDENADAS UTM:</b> 777392 M ESTE Y 9224495 M NORTE.

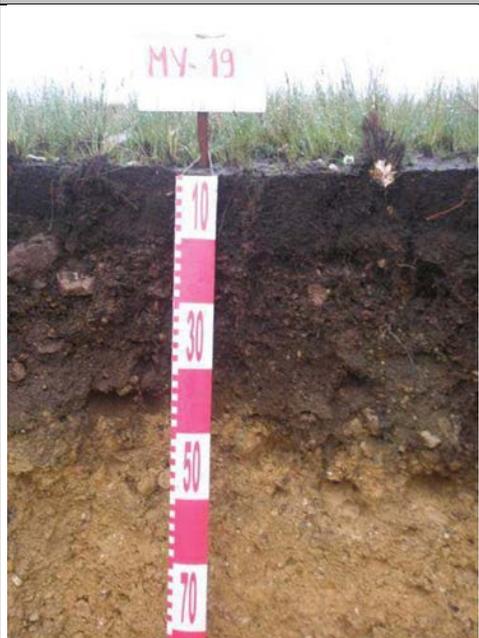
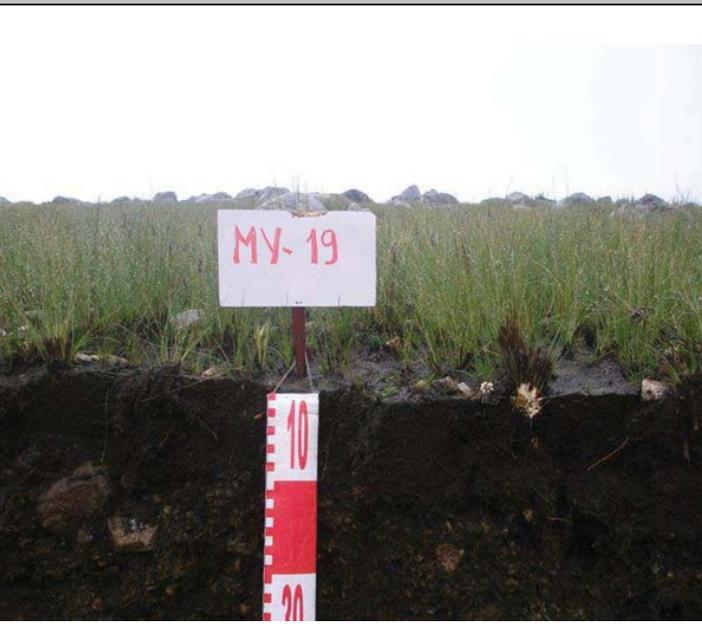
CALICATA MY-19		PAISAJE CALICATA MY-19

<b>SUBGRUPO:</b> HUMIC DYSTRUDEPTS	<b>UBICACIÓN:</b> SUR AMPLIACIÓN TAJO CARACHUGO	<b>COORDENADAS UTM:</b> 778416 M ESTE Y 9226828 M NORTE

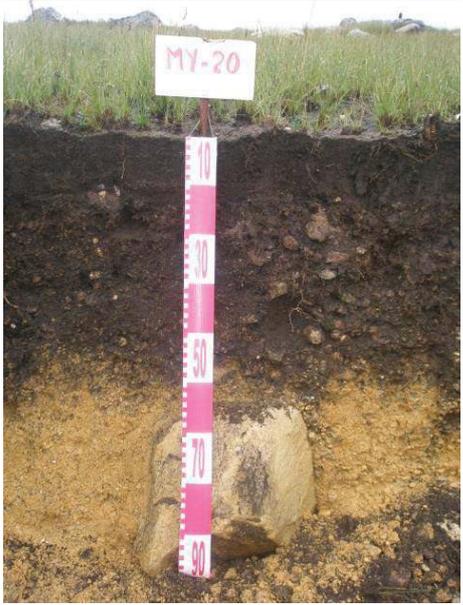
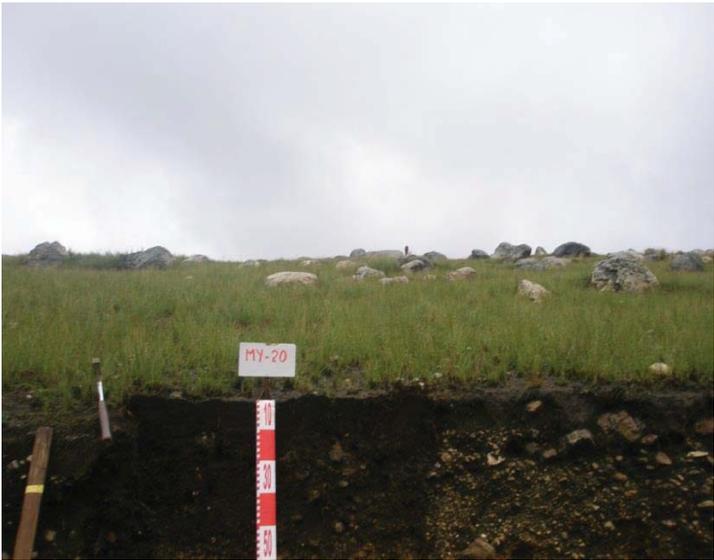
CALICATA MY-20		PAISAJE CALICATA MY-20

<b>SUBGRUPO:</b> TYPIC UDORTHENTS	<b>UBICACIÓN:</b> ESTE AMPLIACIÓN TAJO CHAQUICOCHA	<b>COORDENADAS UTM:</b> 778571 M ESTE Y 9225829 M NORTE.

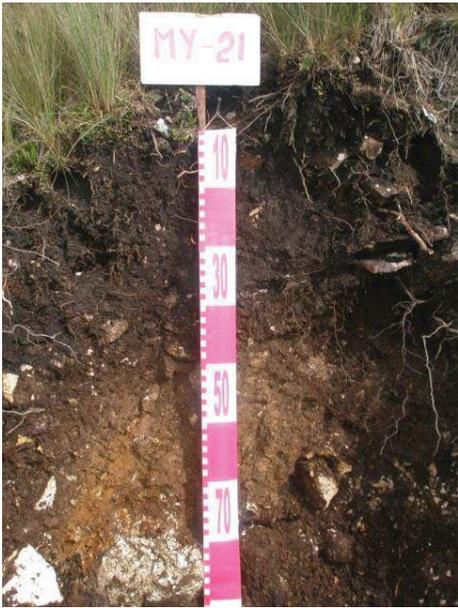
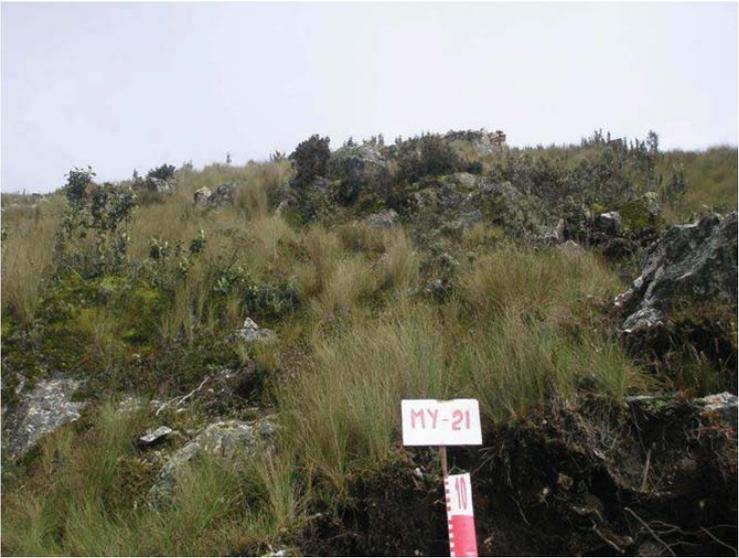
CALICATA MY-21		PAISAJE CALICATA MY-21

<b>SUBGRUPO:</b> TYPIC UDORTHENTS	<b>UBICACIÓN:</b> SECTOR SAN JOSÉ LADERA DE CERRO	<b>COORDENADAS UTM:</b> 775259 M ESTE Y 9225361 M NORTE
