## APÉNDICE G – INFORMACIÓN DE SUELOS

## G.1 PERFILES DE SUELO

### G.1.2. Sector Yanacocha Este (SYE)

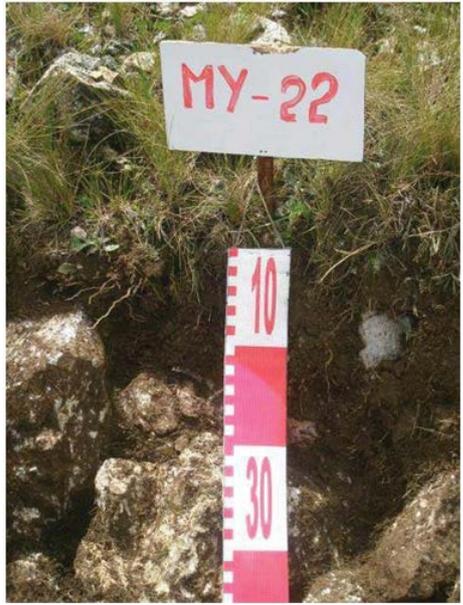
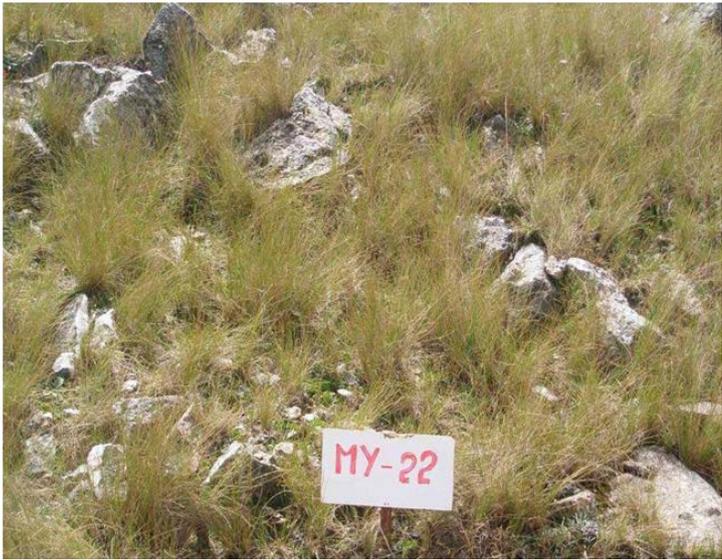
CALICATA MY-22		PAISAJE CALICATA MY-22

<b>SUBGRUPO:</b> LITHIC UDORTHENTS	<b>UBICACIÓN:</b> SECTOR ENCAJÓN LADERA DE CERRO	<b>COORDENADAS UTM:</b> 775060 M ESTE Y 9225984 M NORTE

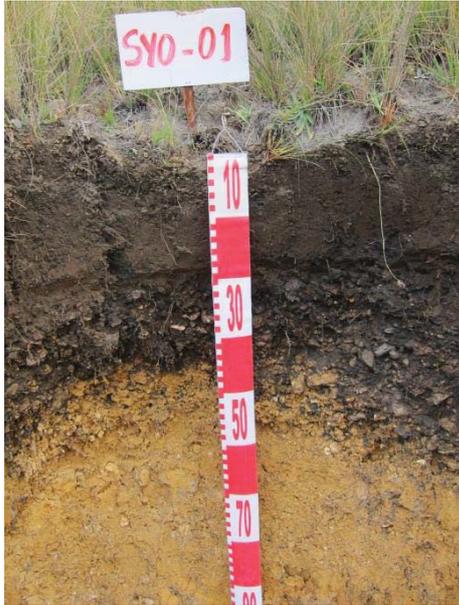
CALICATA SYO-01		PAISAJE CALICATA SYO-01

C1 18 – 32/40 cm.	Horizonte de textura franco arcillo arenoso; con reacción ultra ácido (pH 3.50); nivel alto de materia orgánica (MO: 6.48%); nivel alto de nitrógeno total (N: 0.31%); bajos en fósforo disponible (P: 5.17 ppm); medios en potasio disponible (K: 123.41 ppm); nivel alto en capacidad de intercambio catiónico (CCC: 22.42 me/100g); sin calcáreo total (CaCO <sub>3</sub> : 0.00%); saturación de bases baja (SB: 22.42%); presenta problemas de toxicidad por aluminio (Al: 6.23 me/100g); muy ligeramente afectados de exceso de sales y sodio (CE: 0.07 dS/m); constituido por gravas y gravillas más escaso suelo negro, con escasas raíces que llegan hasta los 27 cm. de profundidad, no se observa actividad biológica.
C2 32/ 40 – 80 cm.	Horizonte C de color amarillo, constituido por gravas y gravillas de areniscas más arenas amarillas, sin raíces y sin actividad biológica visible.

<b>SUBGRUPO:</b> HUMIC DYSTRUDEPTS	<b>UBICACIÓN:</b> AL ESTE DEL TAJO RELLENO LA QUINUA	<b>COORDENADAS UTM:</b> 773478 M ESTE Y 9225782 M NORTE

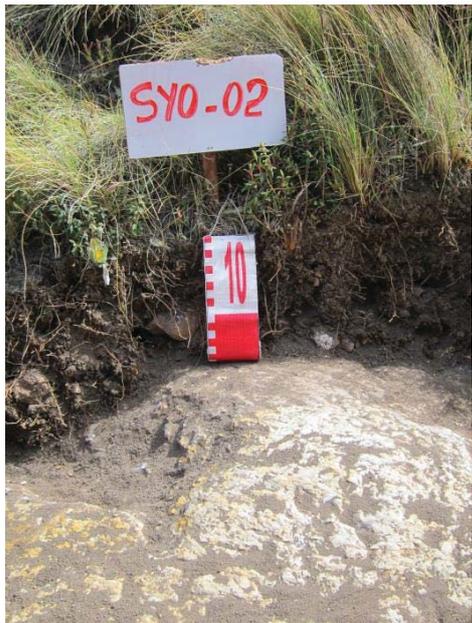
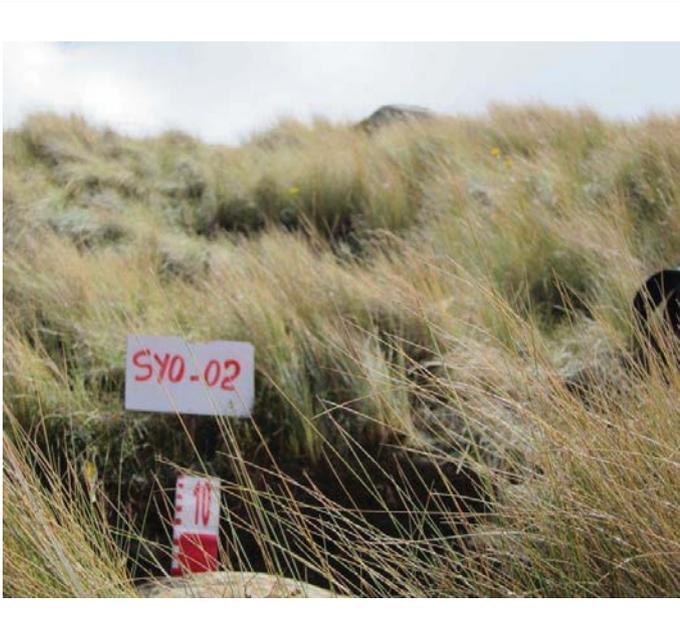
CALICATA SYO-02		PAISAJE CALICATA SYO-02

<b>SUBGRUPO:</b> LITHIC UDORTHENTS	<b>UBICACIÓN:</b> MARGEN DERECHA DE QUEBRADA ENCAJÓN	<b>COORDENADAS UTM:</b> 773521 M ESTE Y 9225043 M NORTE

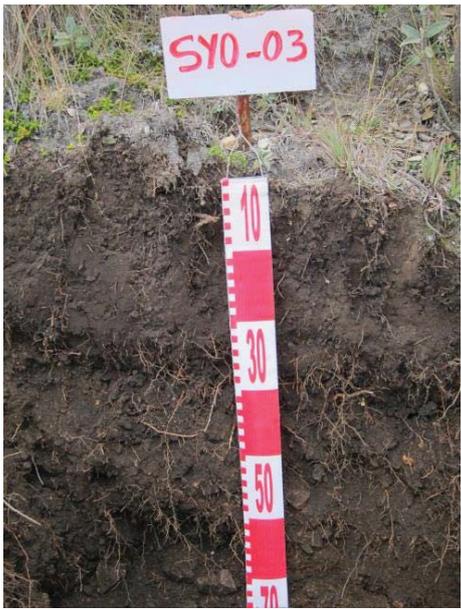
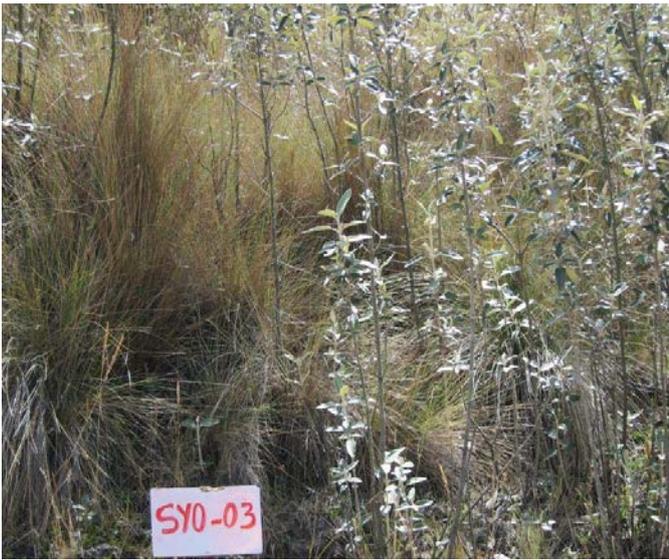
CALICATA SYO-03		PAISAJE CALICATA SYO-03

<b>SUBGRUPO:</b> HUMIC DYSTRUDEPTS	<b>UBICACIÓN:</b> AL SUROESTE DEL TAJO LA QUINUA 3	<b>COORDENADAS UTM:</b> 772391 M ESTE Y 9224652 M NORTE

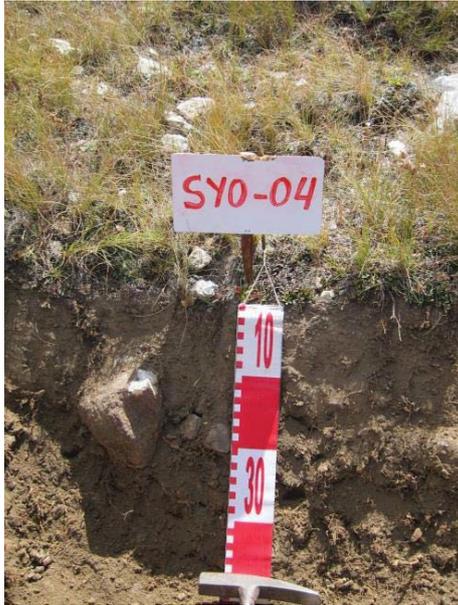
CALICATA SYO-04		PAISAJE CALICATA SYO-04

C 10/18 – 40 a más	Horizonte constituido por gravas y gravillas de areniscas cuarcíticas en más o menos 80% más escaso suelo, escasas raicillas llegan hasta los 20 cm. no se observa actividad biológica.

<b>SUBGRUPO:</b> LITHIC UDORTHERENTS	<b>UBICACIÓN:</b> MARGEN DERECHA DE Q. ENCAJÓN	<b>COORDENADAS UTM:</b> 772494 M ESTE Y 9223948 M NORTE

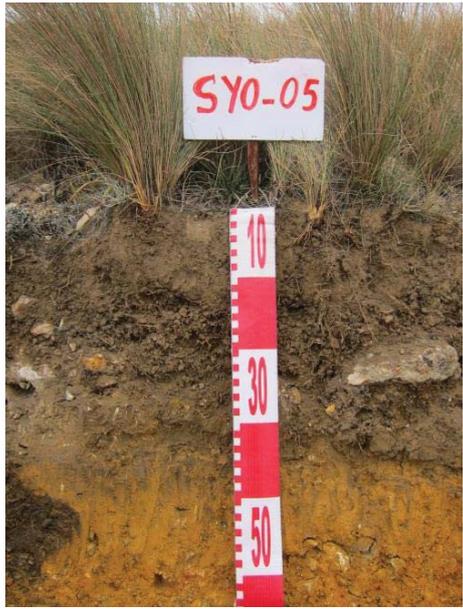
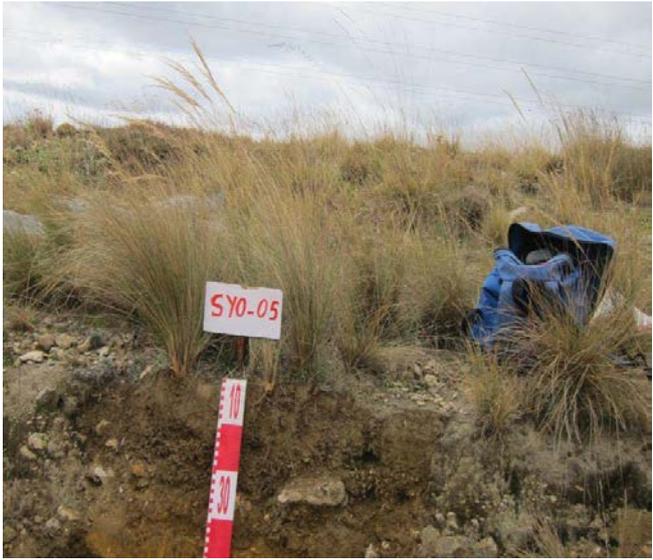
CALICATA SYO-05		PAISAJE CALICATA SYO-05

<b>SUBGRUPO:</b> HUMIC DYSTRUDEPTS	<b>UBICACIÓN:</b> EN LA QUINUA	<b>COORDENADAS UTM:</b> 770521 M ESTE Y 9225674 M NORTE

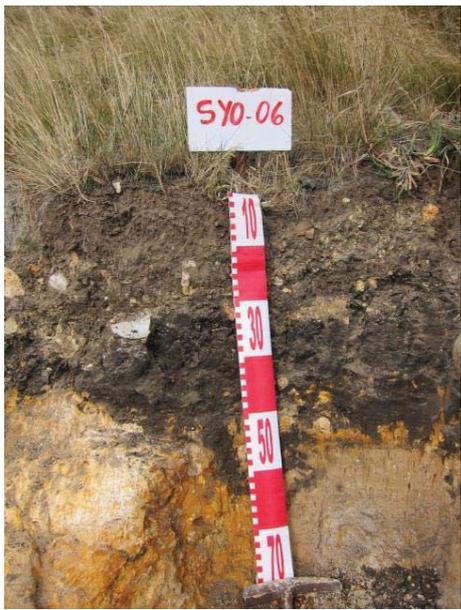
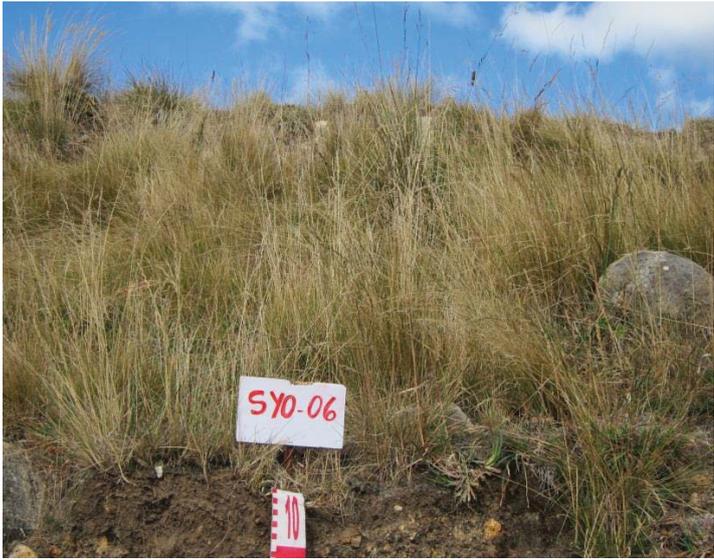
CALICATA SYO-06		PAISAJE CALICATA SYO-06

<b>SUBGRUPO:</b> HUMIC DYSTRUDEPTS	<b>UBICACIÓN:</b> EN TINTE PARTE ALTA	<b>COORDENADAS UTM:</b> 768500 M ESTE Y 9226978 M NORTE

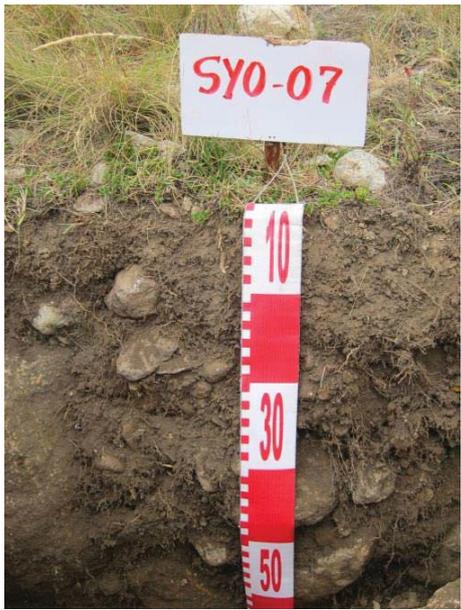
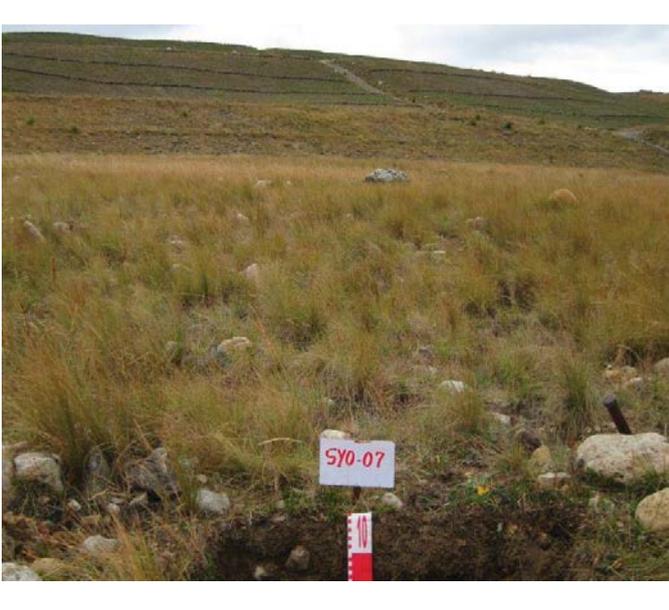
CALICATA SYO-07		PAISAJE CALICATA SYO-07

<b>SUBGRUPO:</b> HUMIC DYSTRUDEPTS	<b>UBICACIÓN:</b> PARTE ALTA DE EL TINTE	<b>COORDENADAS UTM:</b> 769347 M ESTE Y 9227647 M NORTE

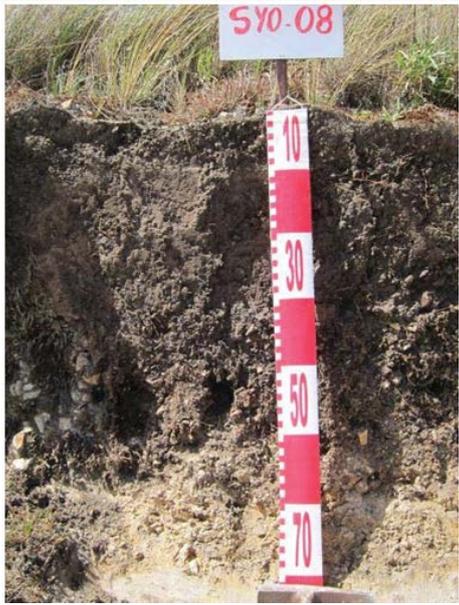
CALICATA SYO-08		PAISAJE CALICATA SYO-08

C 50/54 – 75 cm. a más	Horizonte constituido por gravas y gravillas de naturaleza volcánica, sin raíces y sin actividad biológica visible.

<b>SUBGRUPO:</b> LITHIC UDORTHENTS	<b>UBICACIÓN:</b> AL NORTE DE LA REPRESA EL TINTE	<b>COORDENADAS UTM:</b> 768674 M ESTE Y 9228078 M NORTE

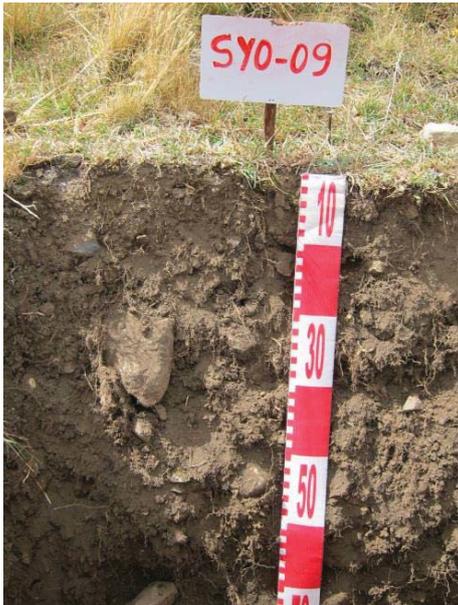
CALICATA SYO-09		PAISAJE CALICATA SYO-09

BC 25/29 – 57 cm.	Horizonte con textura franco arcillo arenoso; reacción fuertemente ácido (pH 5.32); nivel alto de materia orgánica (MO: 7.04%); nivel alto de nitrógeno total (N: 0.34%); medios en fósforo disponible (P: 7.32 ppm); medios en potasio disponible (K: 181.71 ppm); nivel alto en capacidad de intercambio catiónico (CCC: 24.66 me/100g); sin calcáreo total (CaCO <sub>3</sub> : 0.00%); saturación de bases baja (SB: 46.52%); presenta problemas de toxicidad por aluminio (Al: 1.35 me/100g); muy ligeramente afectados por sales y sodio (CE: 0.04 dS/m); horizonte transicional entre B y C, con características de ambos, pero sin dominancia de ninguno de ellos, con escasas raíces finas, escasa actividad biológica, abundantes gravas y gravillas de areniscas ferrosas en más o menos 50%, más suelo.
C 57 - 90 cm. a más.	Horizonte constituido por piedras gravas y gravillas de areniscas ferrosas bastante oxidadas; sin raíces y sin actividad biológica visible.

<b>SUBGRUPO:</b> HUMIC DYSTRUDEPTS	<b>UBICACIÓN:</b> MARGEN IZQUIERDA Q. CUSHURO	<b>COORDENADAS UTM:</b> 770934 M ESTE Y 9227478 M NORTE

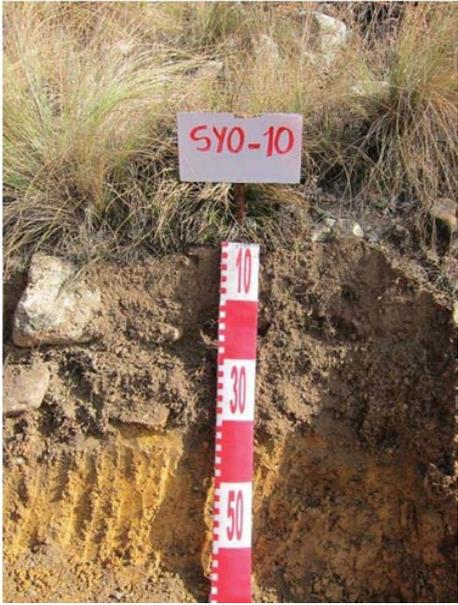
CALICATA SYO-10		PAISAJE CALICATA SYO-10

BC 16/20 – 32 cm.	Horizonte de textura franco arcillo arenoso; reacción muy fuertemente ácido (pH 4.51); nivel medio de materia orgánica (MO: 2.68%); nivel medio de nitrógeno total (N: 0.13%); bajos en fósforo disponible (P: 5.29 ppm); medios en potasio disponible (K: 122.07 ppm); nivel alto en capacidad de intercambio catiónico (CCC: 16.52 me/100g); sin calcáreo total (CaCO <sub>3</sub> : 0.00%); saturación de bases baja (SB: 30.77%); presenta problemas de toxicidad por aluminio (Al: 4.21 me/100g); muy ligeramente afectados de excesos de sales y sodio (CE: 0.02 dS/m); horizonte transicional entre B y C, con características de ambos, pero sin dominancia de ninguno de ellos, con desarrollo moderado de raíces finas que llegan hasta los 33 cm. escasa actividad biológica, alto porcentaje de gravas y gravillas y algunas piedras de naturaleza volcánica en más o menos 60%.
C 32 - 80 cm. a más.	Horizonte constituido por material volcánico soprolítico y en proceso de edafización avanzada, sin raíces y sin actividad biológica visible.

<b>SUBGRUPO:</b> TYPIC HAPLUDANDS	<b>UBICACIÓN:</b> MARGEN IZQUIERDA Q. LA PAJUELA	<b>COORDENADAS UTM:</b> 770352 M ESTE Y 9227034 M NORTE

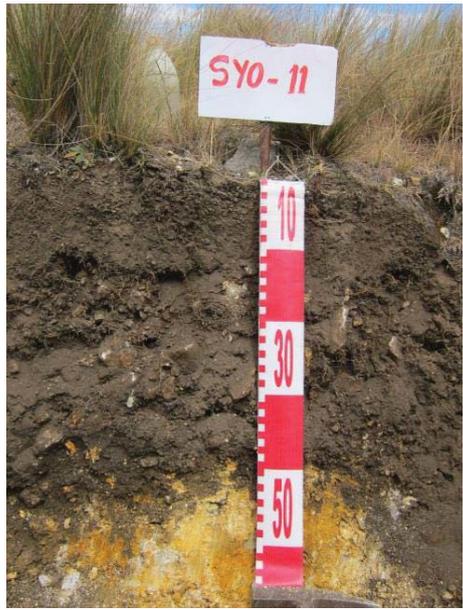
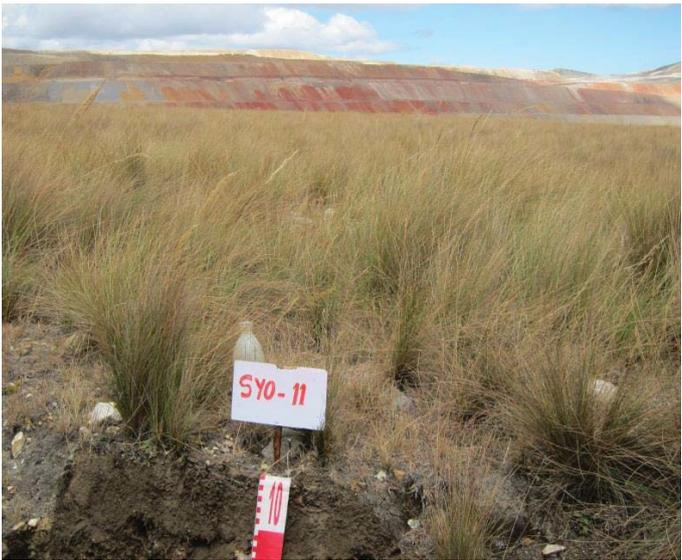
CALICATA SYO-11		PAISAJE CALICATA SYO-11

<b>SUBGRUPO:</b> TYPIC HAPLUDANDS	<b>UBICACIÓN:</b> MARGEN IZQUIERDA Q. SHILAMAYO	<b>COORDENADAS UTM:</b> 770130 M ESTE Y 9228165 M NORTE

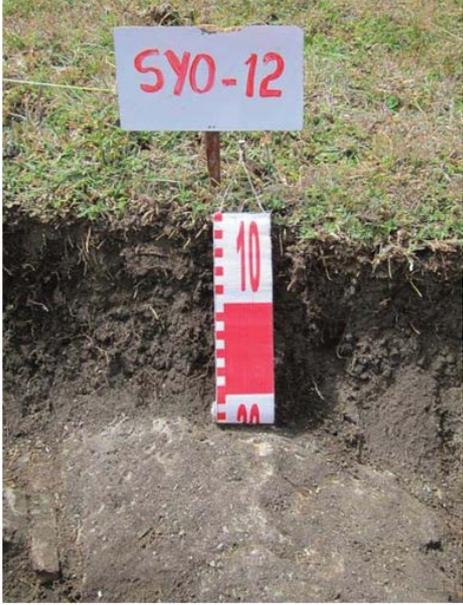
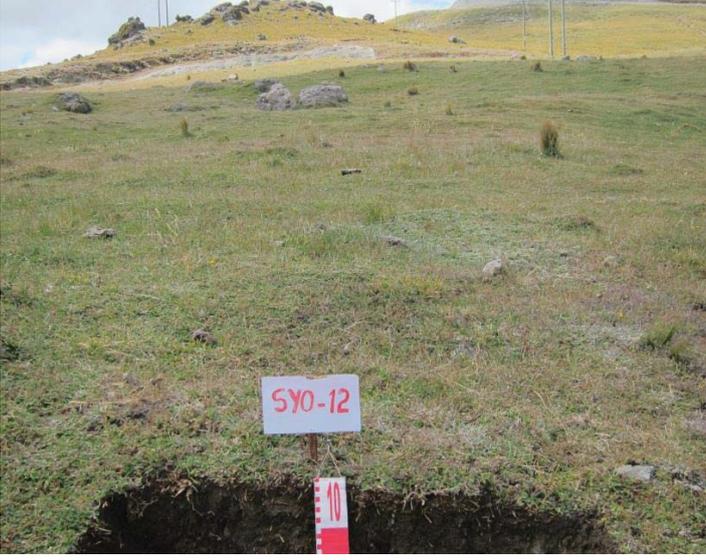
CALICATA SYO-12		PAISAJE CALICATA SYO-12

<b>SUBGRUPO:</b> TYPIC HAPLUDANDS	<b>UBICACIÓN:</b> SUROESTE DE PILA LIXIV. YANACOCHA	<b>COORDENADAS UTM:</b> 772548 M ESTE Y 9228158 M NORTE

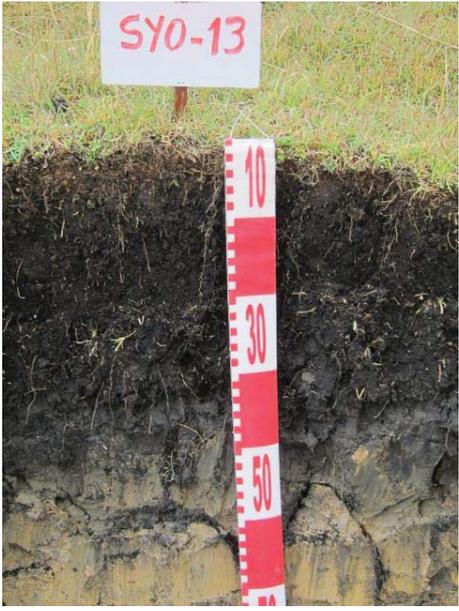
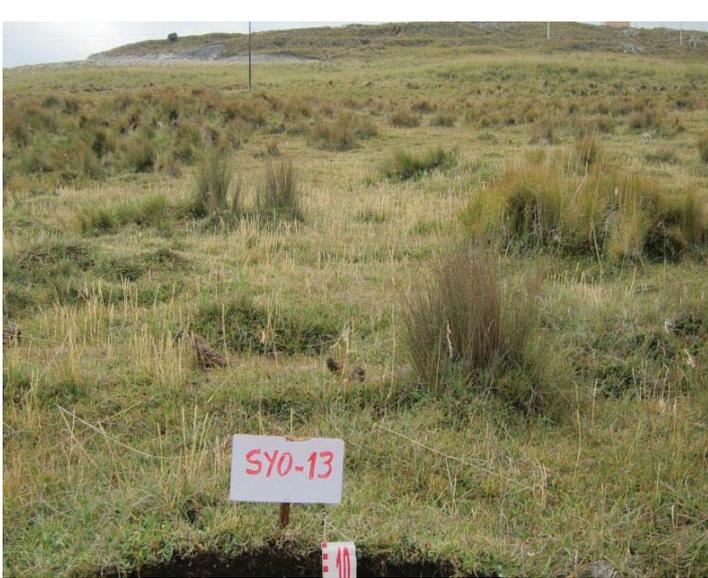
CALICATA SYO-13		PAISAJE CALICATA SYO-13

<b>SUBGRUPO:</b> TYPIC HAPLUDANDS	<b>UBICACIÓN:</b> AL OESTE DE PILA LIXIV. YANACOCHA	<b>COORDENADAS UTM:</b> 772217 M ESTE Y 9229374 M NORTE

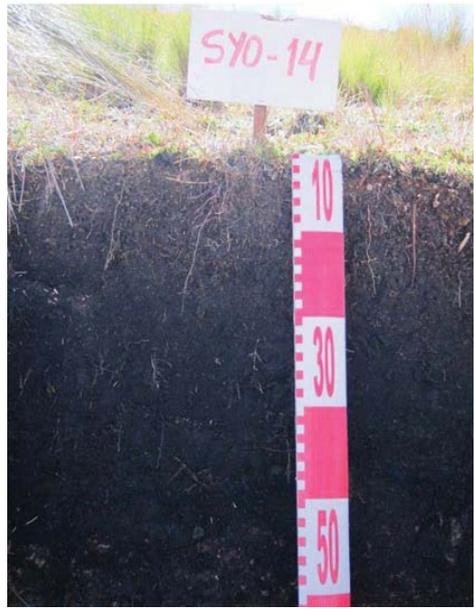
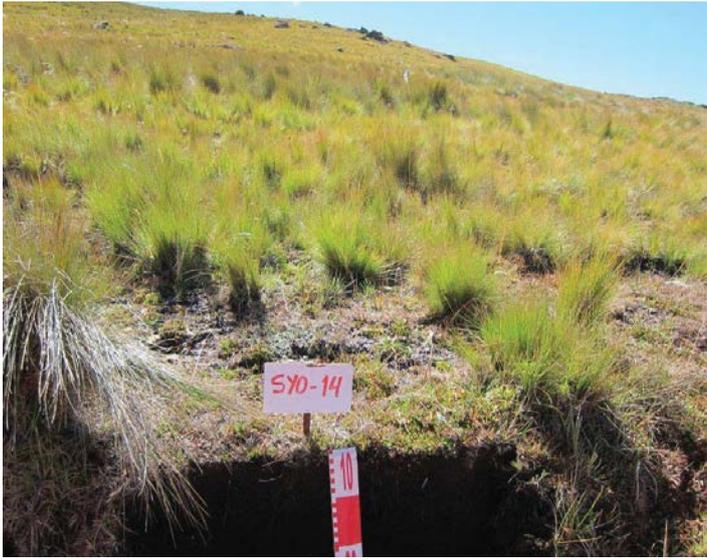
CALICATA SYO-14		PAISAJE CALICATA SYO-14

<b>SUBGRUPO:</b> TYPIC HAPLUDANDS	<b>UBICACIÓN:</b> MARGEN IZQUIERDA DE Q. CUSHURO	<b>COORDENADAS UTM:</b> 772956 M ESTE Y 9229891 M NORTE

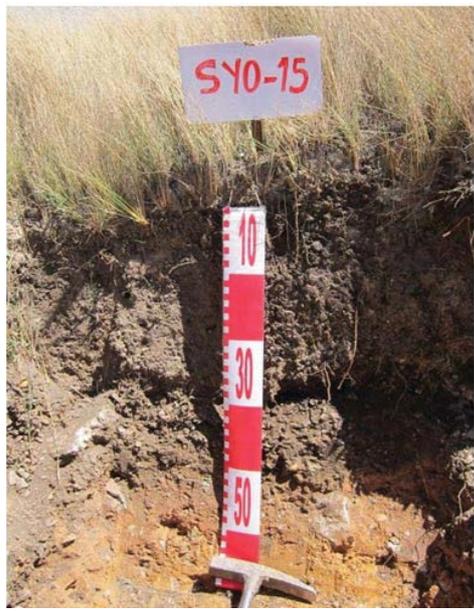
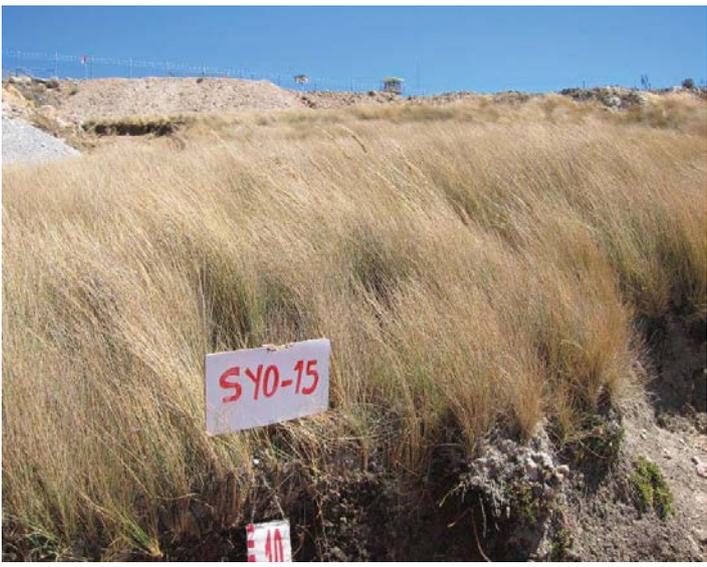
CALICATA SYO-15		PAISAJE CALICATA SYO-15

<b>SUBGRUPO:</b> TYPIC HAPLUDANDS	<b>UBICACIÓN:</b> CERCA DE POZA SEDIMENTADORA SR15	<b>COORDENADAS UTM:</b> 775376 M ESTE Y 9228391M NORTE

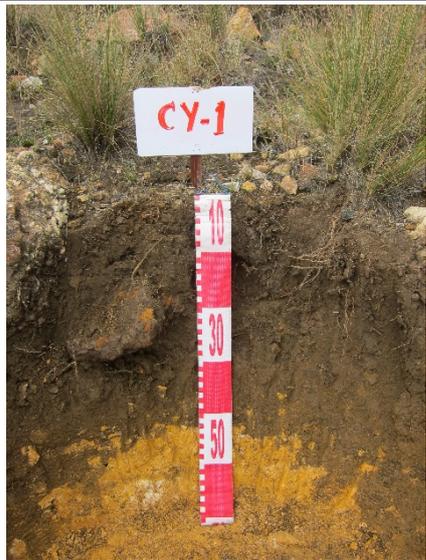
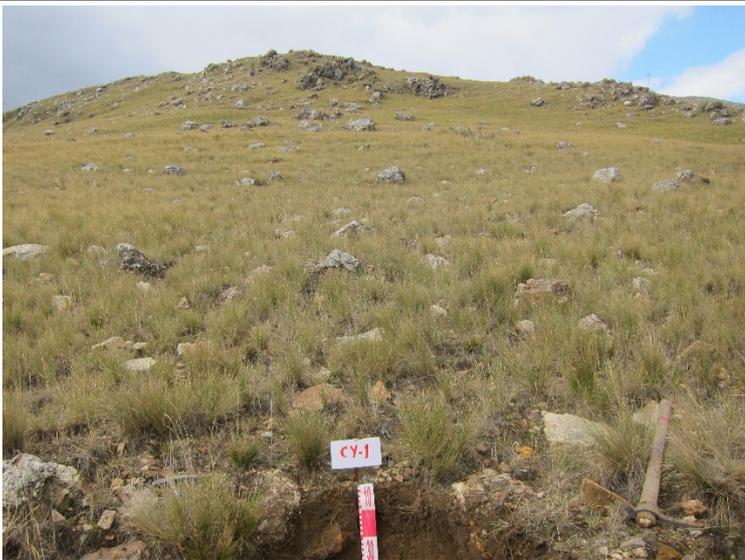
CALICATA CY-1		PAISAJE CALICATA CY-1

CALICATA	
CY-1	
Ubicación	Sector La Pajuela
Soil Taxonomy	Orden: Entisols; Sub Orden: Orthents; Gran Grupo: Udorthents; Sub Grupo: Lithic Udorthents
Clasificación FAO	Leptosoles
Clasific. por Uso Mayor	Tierras de protección, con limitaciones de suelo, erosión y clima. Xsec.
Fisiografía	Ladera ondulada
Microtopografía	Microaccidentada
Vegetación	Pastos naturales, predominando el Calamagrostis
Altitud	3,604 msnm
Coordenadas UTM	769 315 metros Este y 9 224 481 metros Norte
Material Parental	Rocas volcánicas in situ, más depósitos morrénicos de origen fluvio glaciar
Textura	Media (franco)
Drenaje natural	Algo excesivo
Reacción del suelo	Extremadamente ácido
Pendiente	Moderadamente empinada (30%)
Profundidad efectiva	Superficiales.
Fragmentos rocosos	Muy gravosos y pedregosos en el perfil
Pedreg. Superficial	Muy pedregosos
Erosión Hídrica	Severa
Salinidad y/o Sodicidad	Libre a muy ligeramente afectados por excesos de sales y sodio

<b>SUBGRUPO:</b> LITIC UDORTHENTS	<b>UBICACIÓN:</b> SECTOR LA PAJUELA	<b>COORDENADAS UTM:</b> 769315 METROS ESTE Y 9224481 METROS NORTE

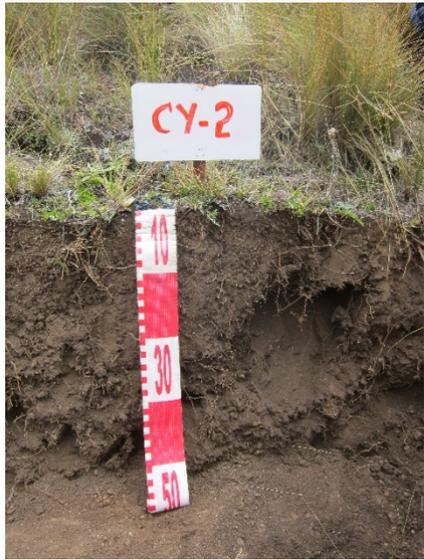
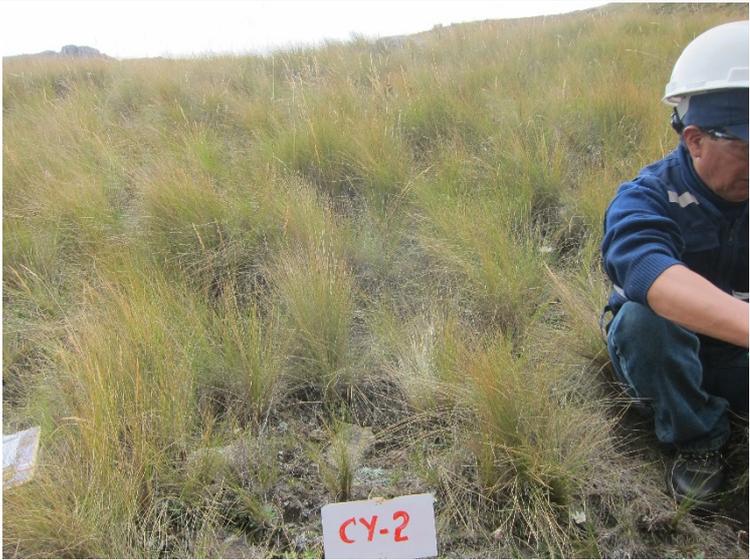
CALICATA CY-2		PAISAJE CALICATA CY-2

CALICATA	
CY-2	
Ubicación	Sector Encajón
Soil Taxonomy	Orden: Inceptisols; Sub Orden: Udepts; Gran Grupo: Dystrudepts; Sub Grupo: Humic Dystrudepts
Clasificación FAO	Cambisoles
Clasific. por Uso Mayor	Tierras de protección, con limitaciones de suelo, erosión y clima. Xsec.
Fisiografía	Falda de cerro
Microtopografía	Microaccidentada
Vegetación	Pastos naturales, predominando el Calamagrostis
Altitud	3,816 msnm
Coordenadas UTM	774 397 metros Este y 9 225 153 metros Norte
Material Parental	Rocas volcánicas in situ
Textura	Media (franco)
Drenaje natural	Bueno
Reacción del suelo	Muy fuertemente ácido
Pendiente	Empinada (46%)
Profundidad efectiva	Moderadamente profundos.
Fragmentos rocosos	Gravosos y pedregosos en el perfil
Pedreg. Superficial	Pedregosos
Erosión Hídrica	Severa
Salinidad y/o Sodicidad	Libre a muy ligeramente afectados por sales y sodio
Riesgo de anegamiento	Sin riesgo o peligro de anegamiento o inundación

<b>SUBGRUPO:</b> HUMIC DYSTRUDEPTS	<b>UBICACIÓN:</b> SECTOR ENCAJÓN	<b>COORDENADAS UTM:</b> 774397 METROS ESTE Y 9225153 METROS NORTE.

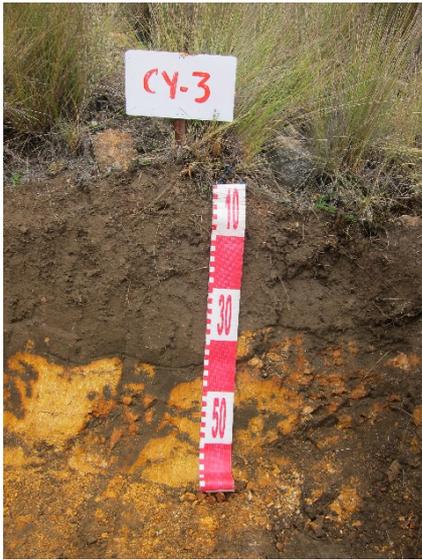
CALICATA CY-3		PAISAJE CALICATA CY-3

C 8/10 – 80 cm. a más	Horizonte constituido por material saprolítico de naturaleza volcánica, más escaso suelo de textura franco, sin estructura; reacción muy fuertemente ácido (pH:4,56); nivel alto en materia orgánica (MO: 5,60%); bajos en fósforo disponible (P: 2,9 ppm); bajos en potasio disponible (K: 55 ppm); nivel alto en capacidad de intercambio catiónico (CIC: 19,20 me/100g); nivel bajo de calcáreo total (CaCO <sub>3</sub> : 0,00 %); saturación de bases baja (SB: 6%); presenta problemas de toxicidad por aluminio (Al: 3,20 me/100g); libre a muy ligeramente afectados de exceso de sales y sodio (CE: 0,03 dS/m), la razón de absorción de sodio (RAS) es baja por lo tanto no afecta la disponibilidad de nutrientes; sin raíces, sin actividad biológica, límite claro suave.
R 60 – 70 cm. a más	Roca volcánica insitu, ligeramente saprolizada en la superficie, sin raíces y sin actividad biológica visible.

<b>SUBGRUPO:</b> TYPIC HAPLUDANDS	<b>UBICACIÓN:</b> SECTOR SAN JOSÉ	<b>COORDENADAS UTM:</b> 777 085 METROS ESTE Y 9 224 783 METROS NORTE

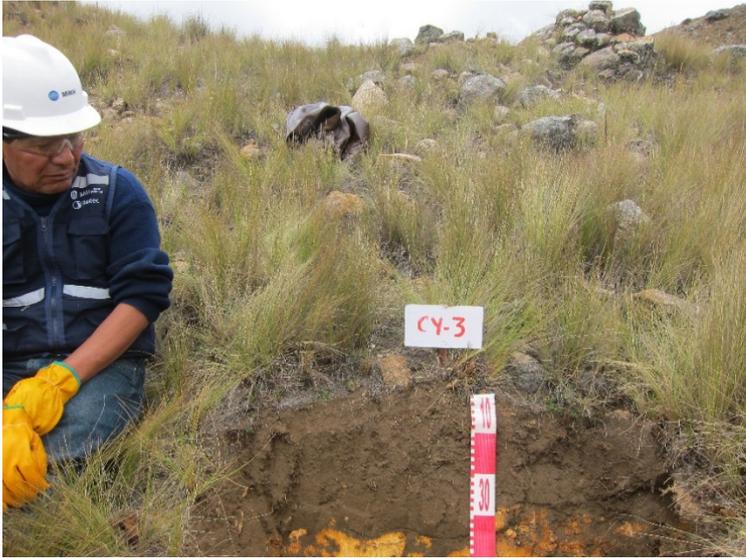
CALICATA	
CY-3	
Ubicación	Sector San José
Soil Taxonomy	Orden: Andisols; Sub Orden: Udands; Gran Grupo: Hapludands; Sub Grupo: Typic Hapludands
Clasificación FAO	Leptosoles
Clasific. por Uso Mayor	Tierras de protección, con limitaciones de suelo, erosión y clima. Xsec.
Fisiografía	Ladera suave
Microtopografía	Microaccidentada
Vegetación	Pastos naturales, predominando el Calamagrostis
Altitud	3,869 msnm
Coordenadas UTM	777 085 metros Este y 9 224 783 metros Norte
Material Parental	Rocas volcánicas in situ
Textura	Media (franco)
Drenaje natural	Bueno
Reacción del suelo	Muy fuertemente ácido
Pendiente	Empinada (37%)
Profundidad efectiva	Superficiales.
Fragmentos rocosos	Gravosos en el perfil
Pedreg. Superficial	Muy pedregosos
Erosión Hídrica	Moderada
Salinidad y/o Sodicidad	Libre a muy ligeramente afectados por excesos de sales y sodio
Riesgo de anegamiento	Sin riesgo o peligro de anegamiento o inundación
Clima	Húmedo semifrígido
