**ANEXO B.10.1 YANACocha SULFIDES STAGE 2 YANACocha SULFIDES STAGE 2
– PAMPA LARGA MEIA COMMENTS SUPPORT**

**INFORME FINAL****YANACOCHA SULFIDES STAGE 2****YANACOCHA SULFIDES STAGE 2 - PAMPALARGA MEIA COMMENTS
SUPPORT**

189-415-1367

Abril, 2019

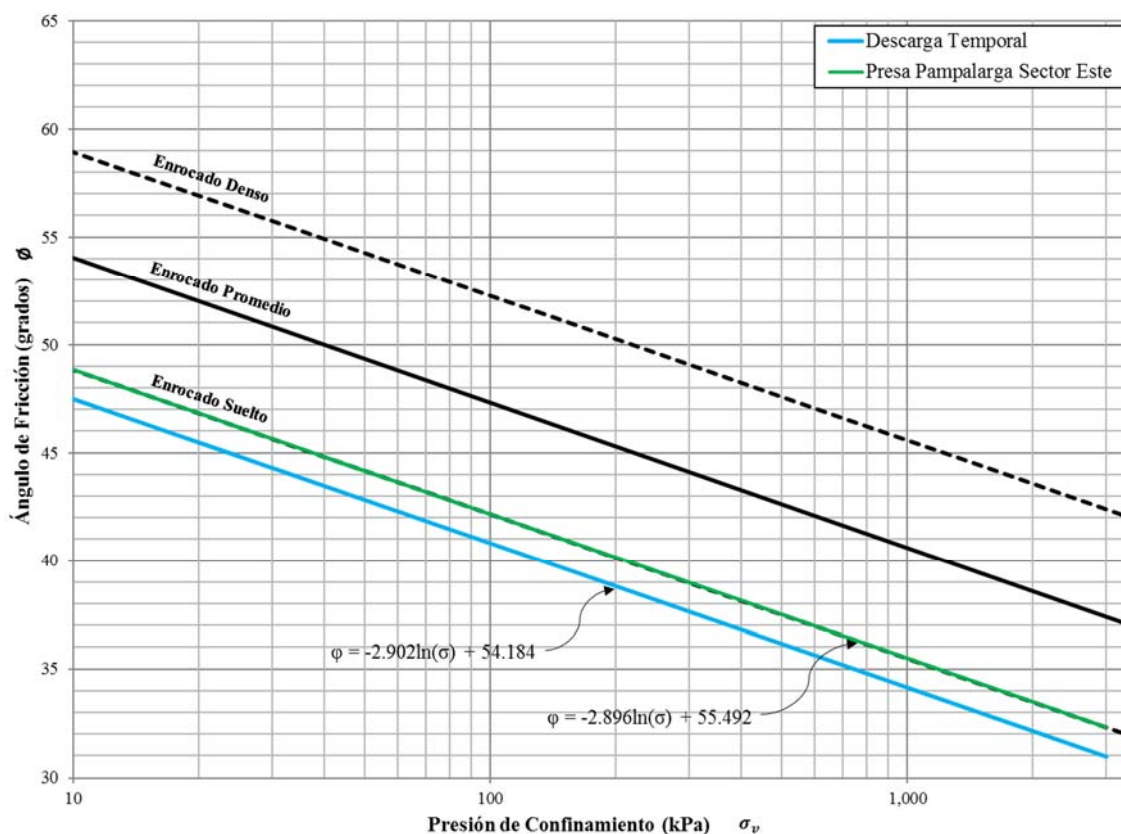
Gráfico 3 Resistencia de Material para Relleno de Presa y Descarga Temporal (Leps 1970)

Material Descarga Temporal (A y/o B) $\phi' = -2.902 \ln(\sigma'_n) + 54.184^\circ$

El ángulo de fricción interna decrece al aumentar la presión de confinamiento (Leps 1970). Para modelar la variación del ángulo de fricción interna con la presión de confinamiento. El **Gráfico 3** presenta las curvas de resistencia que se utilizaron para modelar los materiales de la Presa y Descarga Temporal.

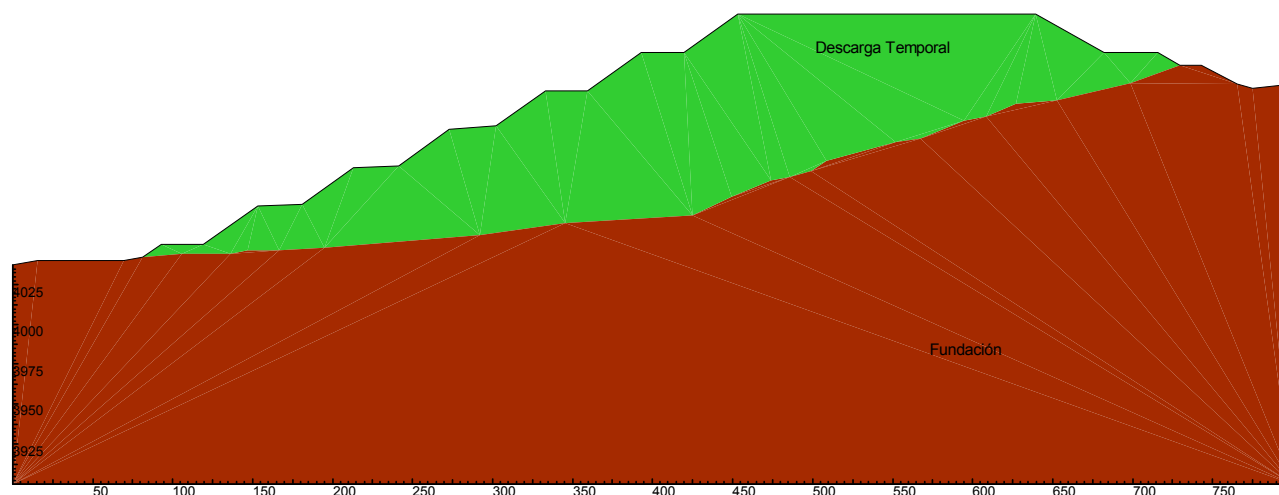
Figura 4: Análisis de Estabilidad - Sección B-B'

- Sección B-B': Se analizó la estabilidad del talud máximo de la Descarga Temporal. La **Figura 4** muestra la Sección B-B'.

Estructura	Sección	Condición de Análisis	Factor de Seguridad	
			Estático	Pseudoestático OBE ($k_h=0.173$)
Presa Pampa Larga Sector Este y Descarga Temporal	A - A'	Aguas Abajo- Talud Global	2.32	1.45
		Aguas Abajo- Talud Intermedio	2.03	1.32
	A - A'	Aguas Arriba	1.71	1.17
	B - B'	-	1.91	1.26
Depósito de Desmonte Carachugo Etapa 3	C - C'	-	1.66	1.11
	D - D'	Falla Global	1.83	1.18

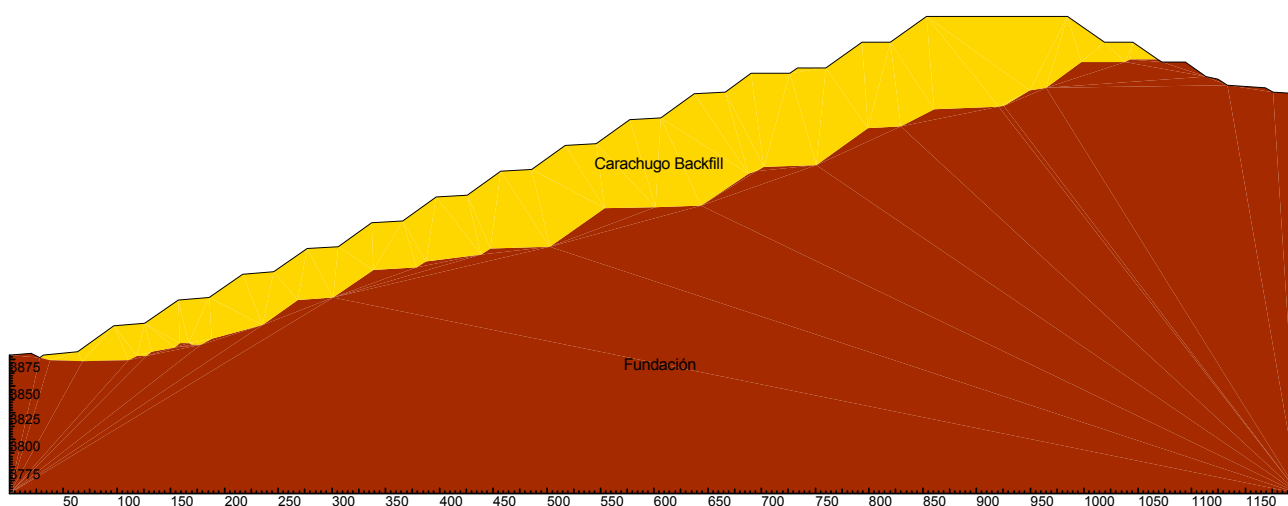
Figura 6: Sección de análisis - Sección D-D'

- Sección D-D': Se analizó el talud máximo del Depósito de Desmonte Carachugo Etapa 3 para su condición final. La **Figura 6** muestra la Sección D-D'.

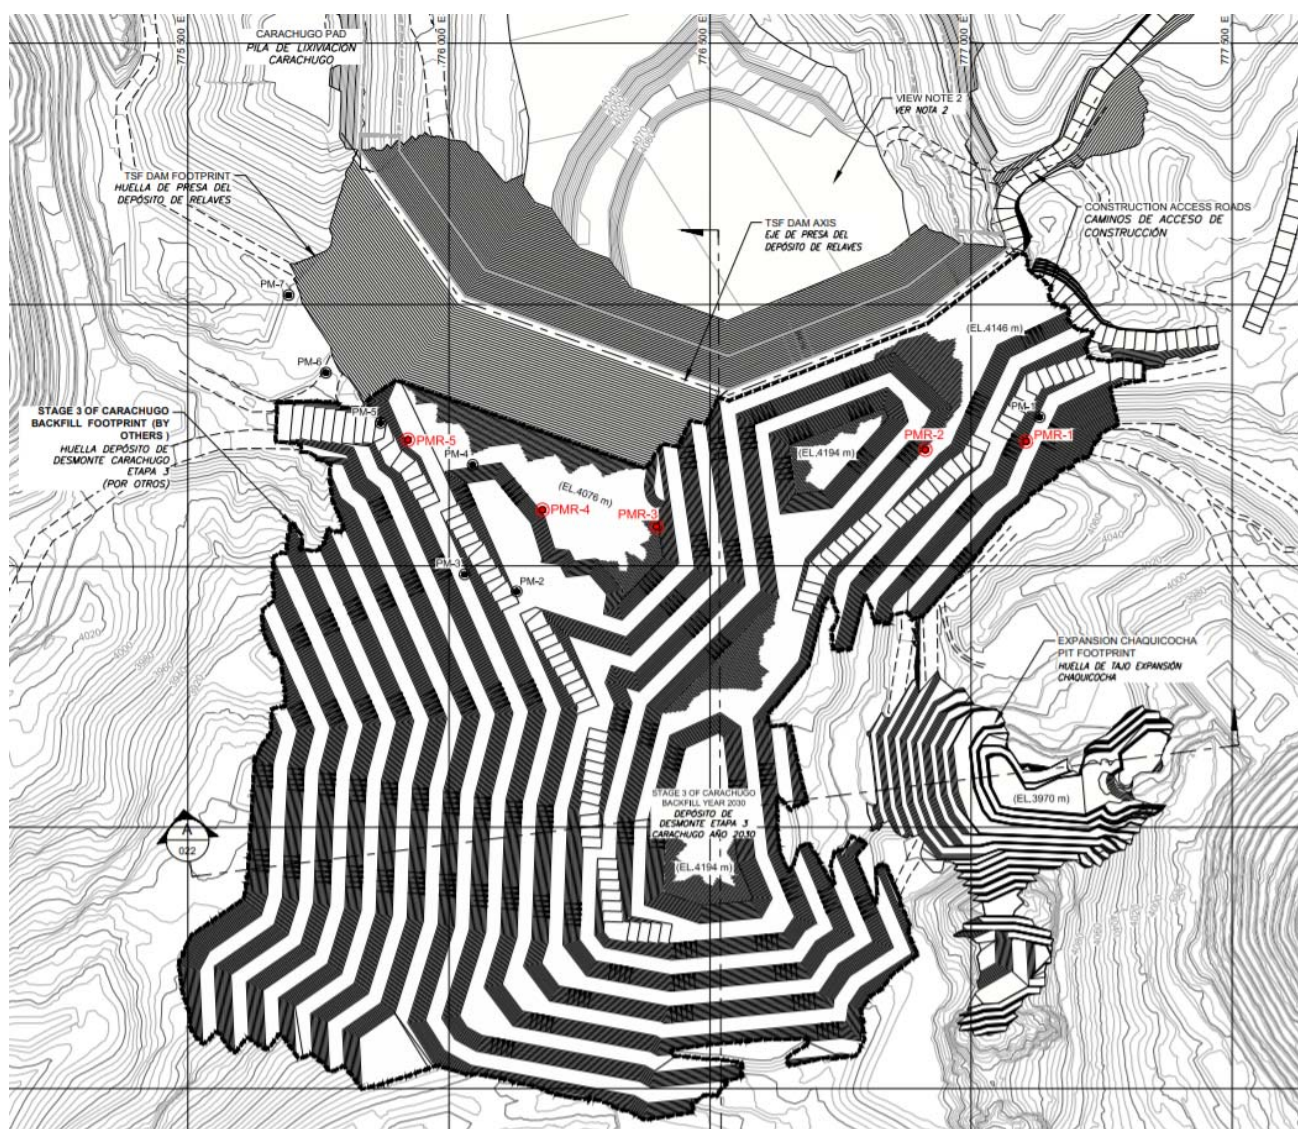
Figura 12: Configuración Final del Depósito de Desmonte Carachugo Etapa 3 – Año 2028

- De acuerdo con la secuencia constructiva del Depósito de Desmonte Carachugo Etapa 3, se requerirá completar la primera etapa de la Presa Pampa Larga Sector Este (Elev. 4 146 m s.n.m.) hasta el año 2022. La construcción de la Presa Pampa Larga Sector Oeste (Elev. 4 146 m s.n.m.) se realizará a partir del año 2028. En la **Figura 12** se presenta la configuración del Depósito de Desmonte Carachugo Etapa 3 en el año 2028 en base al plan de descarga del Depósito de Desmonte Carachugo Etapa 3.

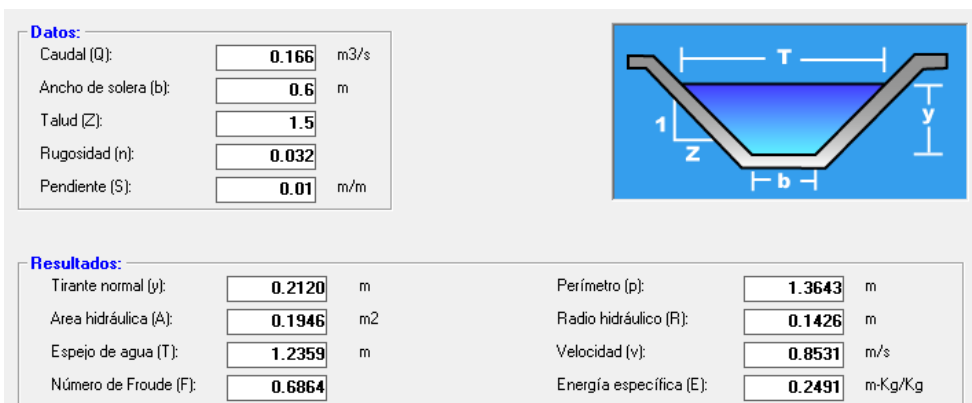
Se estima que los canales deberán ser de sección trapezoidal, de 0.60 m de base, 0.60 m de altura e inclinación de las paredes a razón de 1.5 H:1.0 V, sin revestimiento. Las características hidráulicas del canal para el caudal de 0.166 m³/s y unas pendientes de 1% y 15% se muestran en las **Figura 4 y 5**.

Figura 4: Características Hidráulicas del canal – Pendiente 1%

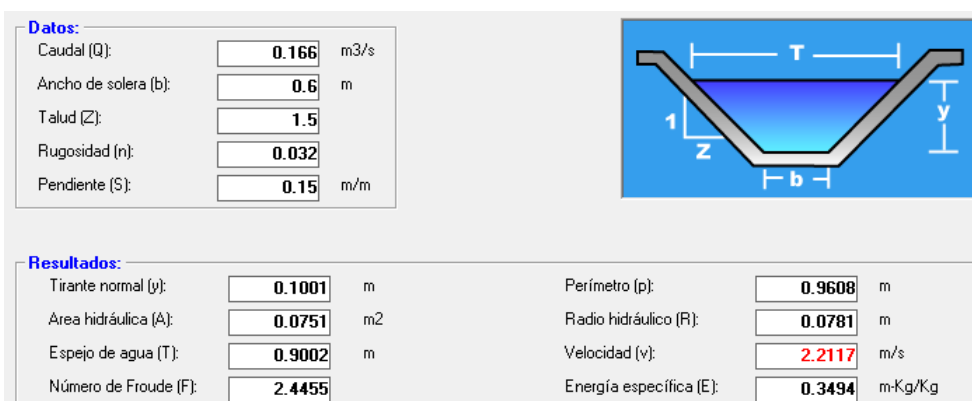
Figura 5: Características Hidráulicas del canal – Pendiente 15%
